## 豊田 PCB 処理事業における豊田市の対応について

### 1 豊田 PCB 廃棄物処理施設への立入検査（施設関係）の実施状況について

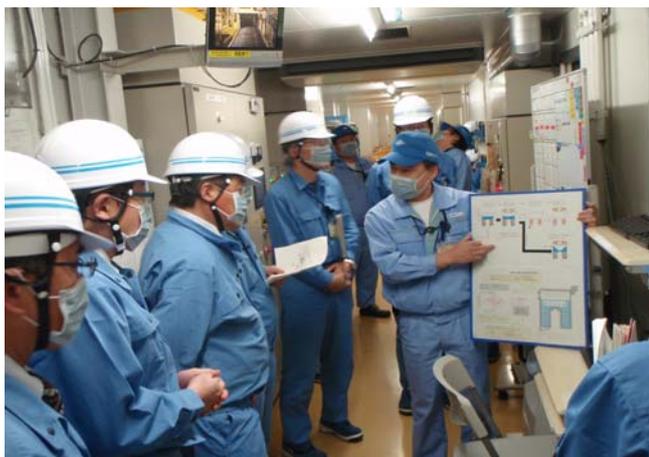
①豊田市議会による立入調査

平成 24 年 2 月 8 日、平成 23 年度に相次いで発生した漏洩事故を受け、豊田市議会環境福祉委員会が所管事務調査として JESCO へ立入を行いました。（写真①）

豊田市議会環境福祉委員会において、事故現場の視察が行われました。

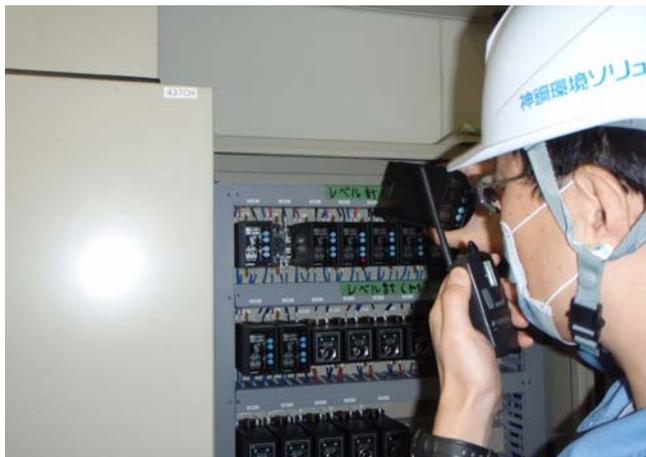
②攪拌洗浄槽の動作確認の確認

平成 24 年 3 月 6 日、漏洩事故対策として運転プログラム等を設定変更した攪拌洗浄槽での試運転作業を確認しました。（写真②）

HH センサー模擬発報試験では、現場にある操作パネルにエラー表示され、回転数が下がっていることが確認できました。また、警報設定器が故障した場合を想定した試験では、脱液工程に移行しないことが確認できました。その他の工程についても、慎重かつ確実に立上げ作業が実施されていることを確認しました。

システム変更内容が適切に動作していることを確認しました。

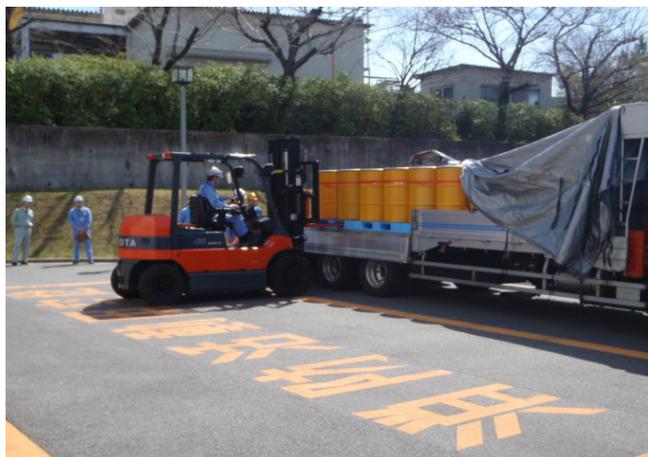
③外部倉庫への搬出確認

平成 24 年 2 月 28 日、ポリエチレン袋に入れられ、ドラム缶に密封された使用済み活性炭が名古屋市内の外部倉庫へ搬出されたことを立会い確認しました。(写真③)

ドラム缶に密封された運転廃棄物は慎重に積み込まれました。

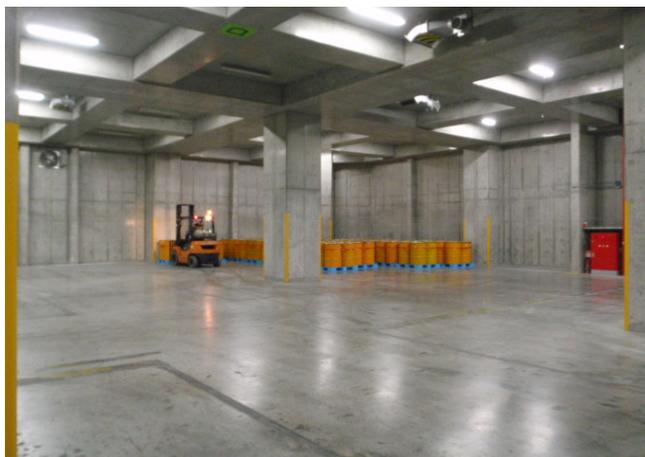
④外部倉庫への搬入確認 -1

また、平成 24 年 3 月 29 日、JESCO 豊田事業所からの搬出作業を立会い確認した後、外部倉庫にて搬入作業の立会い確認を実施しました。(写真④)

名古屋市内にある外部倉庫への搬入作業を確認しました。

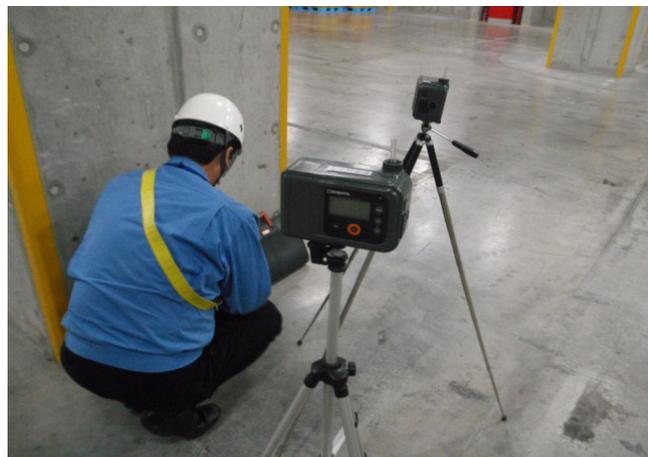
⑤外部倉庫への搬入確認 -2

また、外部倉庫搬入時には、JESCO によって外部倉庫内環境中の PCB 濃度測定が実施されていました。(写真⑤)

外部倉庫内の作業環境にも問題ありませんでした。

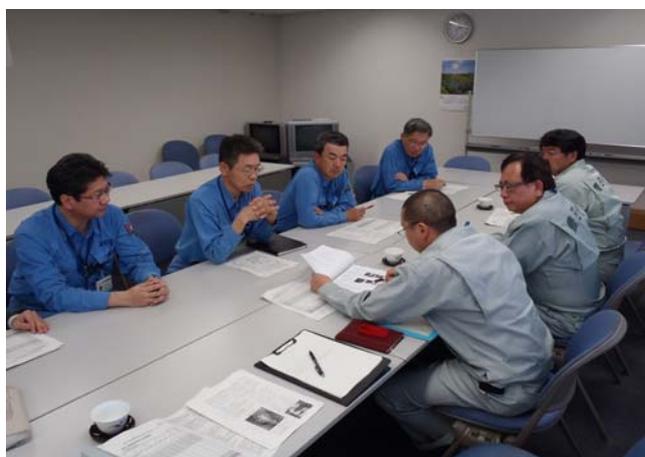
⑥定期点検時の確認

昨年 12 月に発生した排液バルブからの洗浄排液の漏洩事故については、11 月の定期点検時のダイヤフラム（弁）交換が不適切であったことが原因でした。

今回の定期点検時には、事前に業者の手順書の確認が行われる等、再発防止対策が着実に実行されていることを確認しました。(写真⑥)

ダイヤグラム交換作業手順書等の各種書類を確認しました。
