昨年末の事故等の概要

JESCO豊田事業所

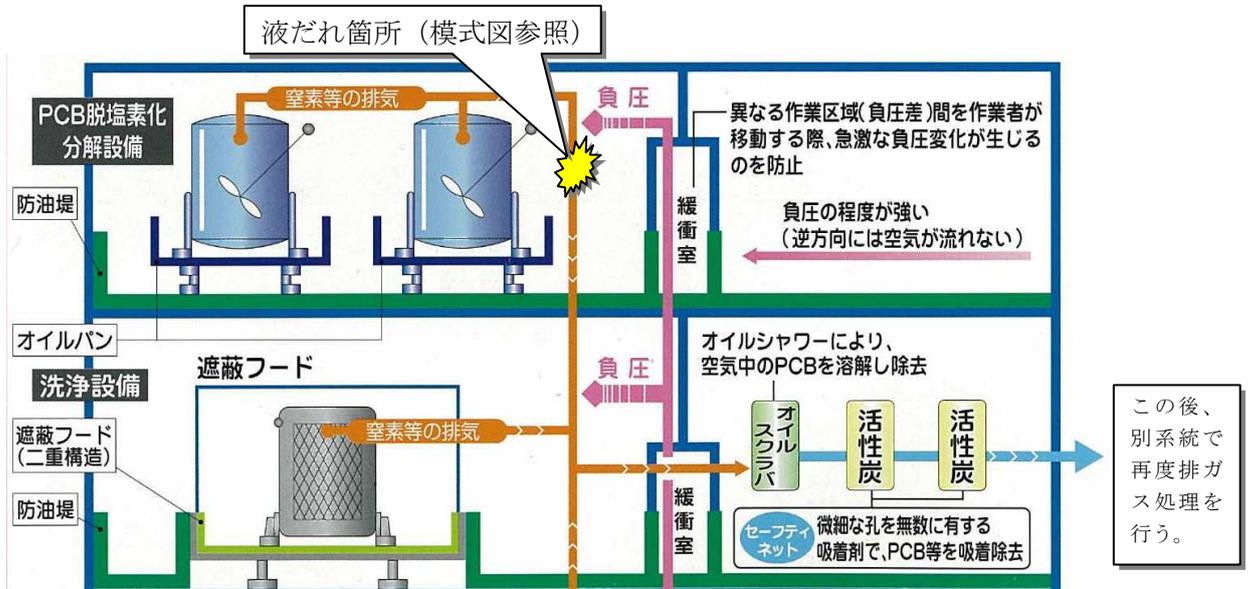
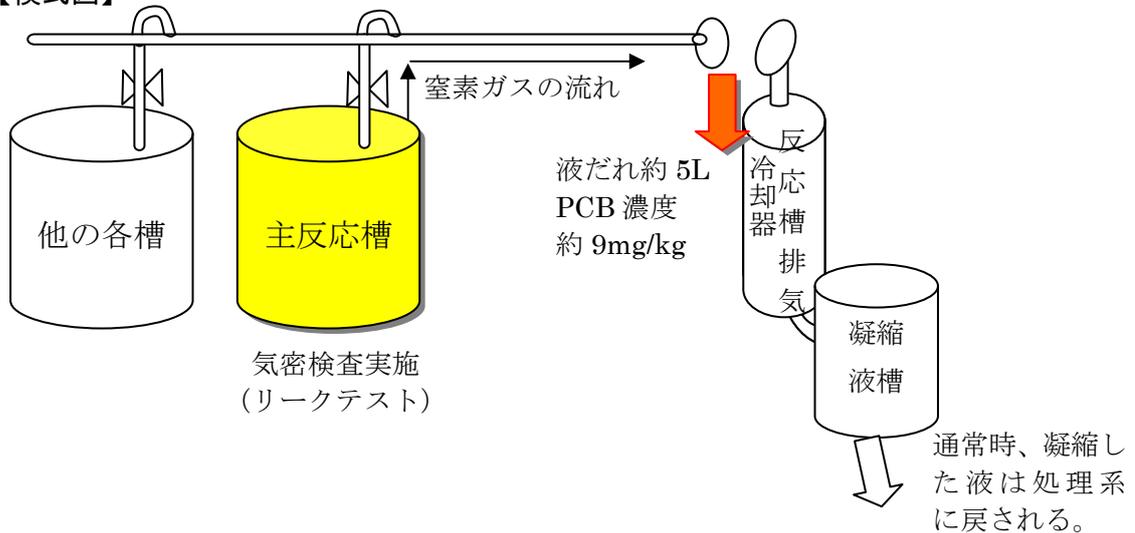
【模式図】

平成 22 年 11 月 19 日 (金) 午前 7 時 45 分ころ、6 階の PCB 分解エリアにおいて、定期点検のため反応槽で窒素ガスによる気密試験を実施し、確認後にガス抜きを行ったところ、点検のため排気冷却器付近で取り外してあった排気配管フランジ箇所（配管接合部分）より床面に凝縮液約 5 L が流出し、ふき取りなどを行いました。

- ・平成 22 年 11 月 19 日 (金)
  - 07:15 定期点検のため、気密試験終了後に反応槽の窒素ガス抜きの準備を開始した。
  - 07:30 反応槽のガス抜きを開始した。
  - 07:45 ガス抜きを一時中断し、酸素濃度計による安全確認実施後に現場を確認したところ、取り外したフランジ箇所（配管接合部分）から凝縮液が流出していた。

※ 状況から、11/19に流出した液が保温材内部に付着し、その後時間がたってこれが滴下したのと考えています。

今回、排気配管が開放されているのに気密試験を実施したため液だれが生じました。今後は、JESCOは定期点検施工業者に対する発注仕様書において、定期点検後の気密試験実施を明確に記載するとともに、その内容をTKSに対しても周知を行い、また気密試験を実施する際には施工業者が事前に実施要領を作成し、関係者が内容を確認した後に実施することを徹底します。必ず排気配管を結合して気密試験を行うよう徹底します。

また、JESCOは「夕例会議運営要領」を新たに制定し、運転会社が単独で実施する作業予定を日々の夕例会議に提出し、JESCO並びに施工業者との情報交換と作業調整を密に行うこととしました。

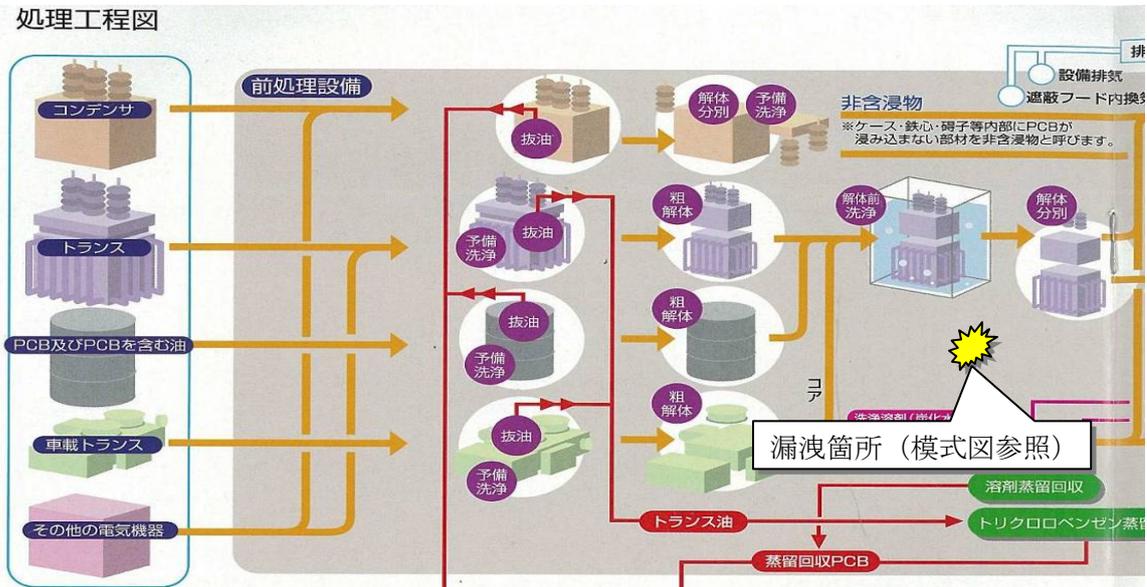
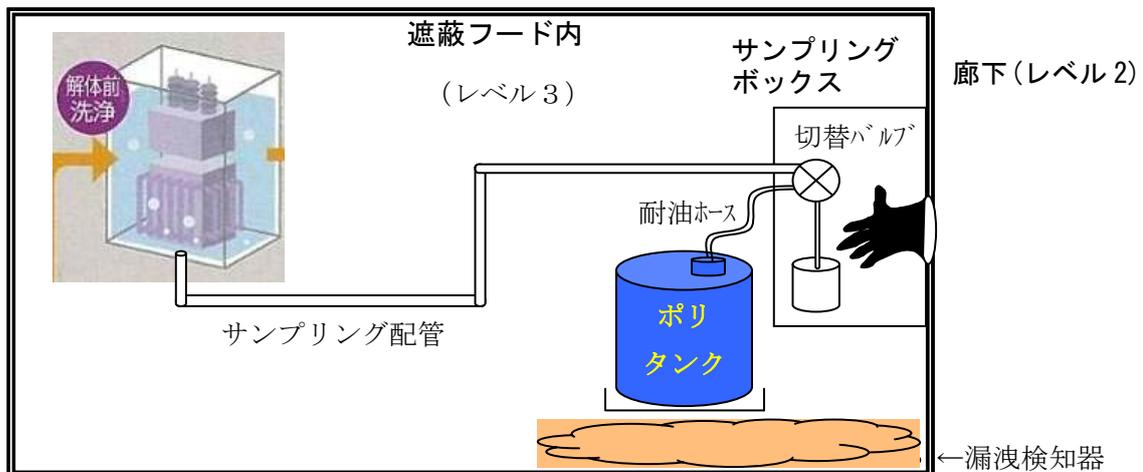
【模式図】

平成 22 年 12 月 8 日 16 時半ごろ、1 階小型トランス解体エリア（遮蔽フード内）において、解体前洗浄作業を行う洗浄槽の洗浄液を分析するサンプリング作業において、初期にサンプリングラインに残留している不要な液を回収するポリタンクより、洗浄液が遮蔽フード内の床に約 5 リットル漏れ、ウエス等で回収しました。

- 16:20 洗浄液のサンプリング実施
- 16:30 洗浄液のサンプリング終了(サンプリング液の濃度 0.697mg/kg)
- 16:32 中央制御室で漏洩検知器が発報
- 16:40 遮蔽フード内で現地確認、洗浄液サンプリング液のライン洗浄分の受器(ポリタンク)より洗浄液が約 5 L 程度が床にもれていたのを確認。
- 16:48 ウェス等で回収終了
- 18:30 ポリタンク内の濃度の分析結果 53mg/kg

設備改造で、初溜液を溜めるポリタンクは使用しないシステムとしました。

具体的には、初溜液が最小（100ml 程度）となるようにサンプリングラインを変更（サンプリングの取り出し口を洗浄液の循環ラインに近づけた）し、初溜液はサンプリングの都度サンプリングボックスから回収する方法としました。

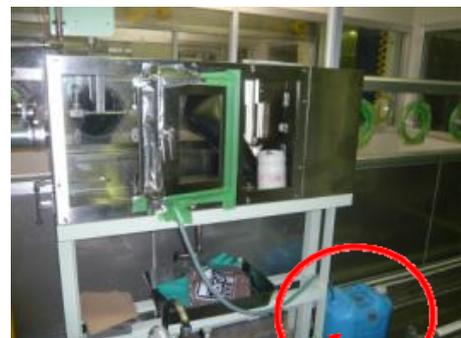
このポリタンクより漏洩

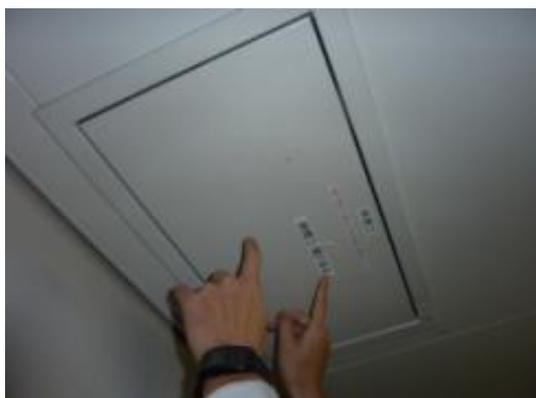
平成 22 年 11 月 11 日 11 時ごろ、定期点検中に 5 階通路でダクトを更新する工事をするため、天井裏を確認しようとして誤って非常用排煙口をあけ、約 20 分間、排煙装置が作動してしまいました。

天井の非常用排煙口

これらの非常用排煙口は天井にあるため通常は開放しませんが、非常用排煙口をあければ排煙装置が作動するので、開放しないことを改めて徹底すると同時に、全 45 カ所の排煙口に「排煙口・開けるな」の表示をするとともに、開放ボタンを封印しました。
