豊田 PCB 処理事業における豊田市の対応について

1 豊田 PCB 廃棄物処理施設への立入検査の実施状況について（再生計画の確認）

平成 23 年 2 月 11 日から平成 23 年 5 月 26 日まで、日本環境安全事業（株）（以下「JESCO」という。）豊田事業所へ立入検査を行い、以下の内容について確認を行いました。立入検査の概要は 2 ページの表 1、状況は 6～8 ページの参考写真のとおりです。

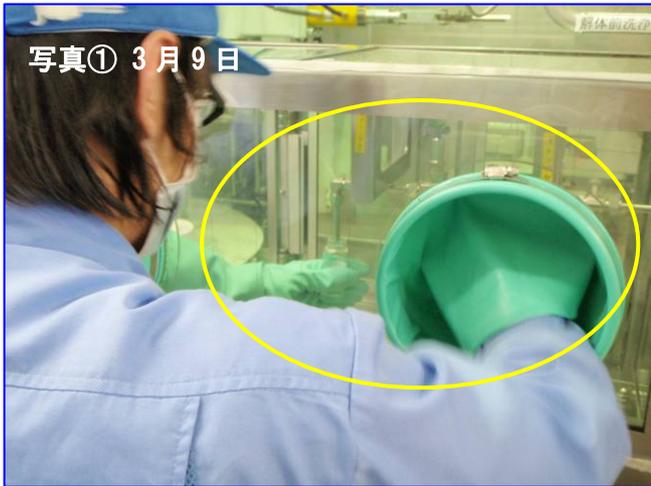
また、12 月 8 日に発生した、遮蔽フード内漏洩事故の対策として、サンプリングラインを改造し、初溜液を槽に戻す施設改造を行ったことについては、前回の施設立入でご覧頂きましたが、その変更になった施設の作業手順の OJT について、現地確認しました。

実際の作業をしながら、各バルブの開閉時間等を決定するとともに、作業者全員がサンプリングを体験していました。（写真①）

改造されたサンプリング装置について、実際にサンプリング訓練が行われていました。

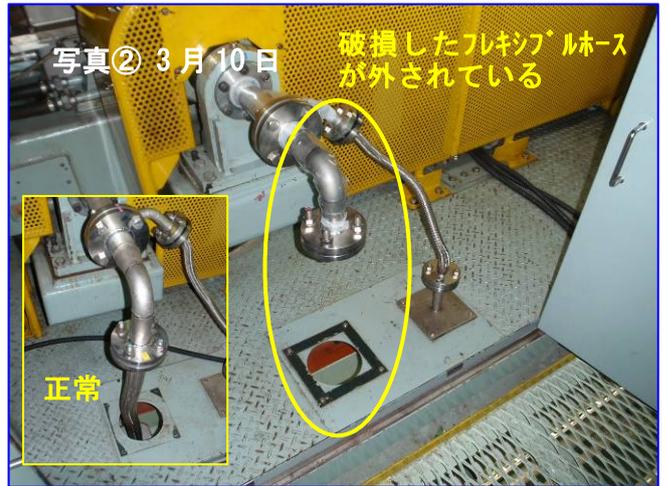
遠心分離エリアで発生した PCB が含まれない油の漏洩状況を確認しました。

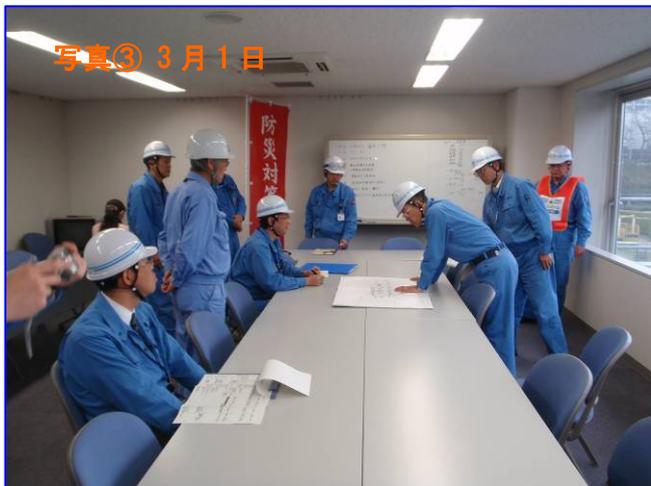
緊急地震速報からの初動対応、その後の情報伝達が確実に行われること等を確認しました。

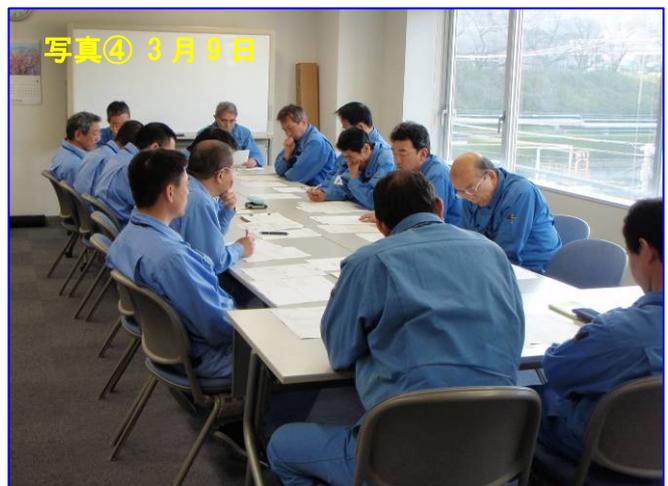
TKSからも非定常作業を報告することになった、夕例会議の状況を確認しました。

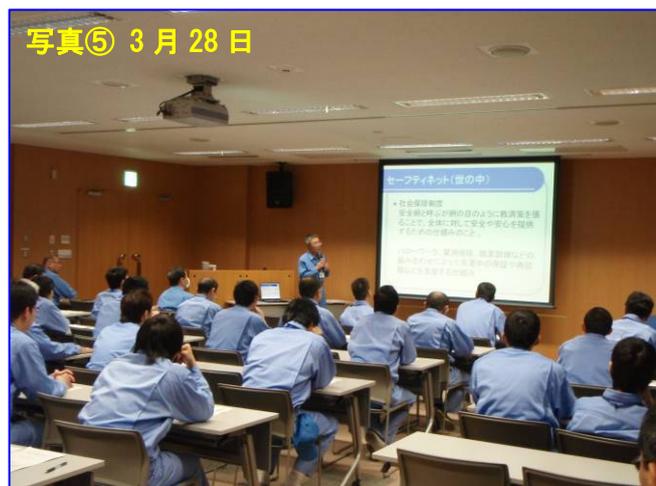
また、JESCO 及び TKS の全社員を対象とした、安全セミナーについても参加し、全社員が豊田施設の設計思想から安全対策設備までの基本的な事項を再確認する研修であることを確認しました。（写真⑤）

安全セミナーの実施状況を確認しました。

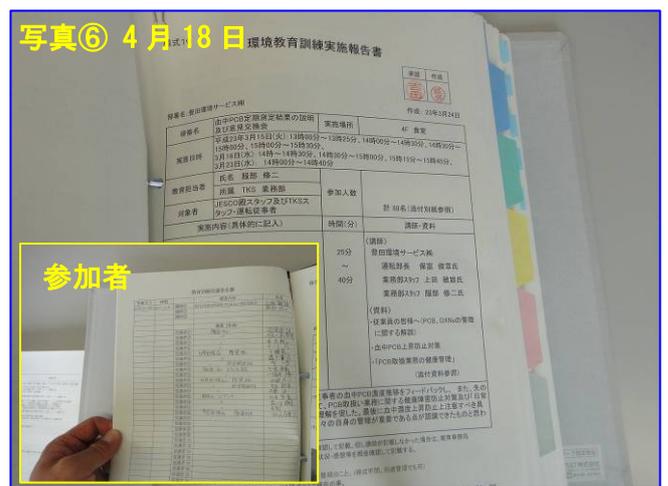
再生計画報告書を提出してから、施設が再稼動するまでの間、約 1 ヶ月程度で多くの OJT（職場研修）が開催されており、その実施記録を確認しました。（写真⑥）

教育訓練の実施状況を確認しました。

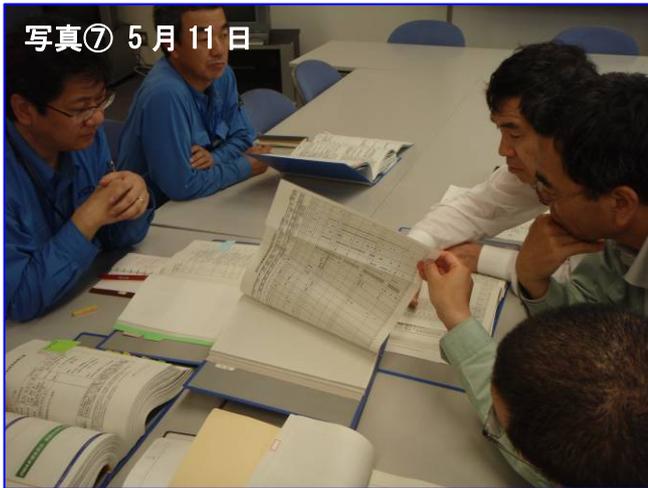
昨年末の事故は、定期点検中に起き、連絡体制の不徹底（不確実さ）に原因があるものでした。再生計画報告書にも重点的に盛り込まれましたが、再開後、どのように対応されているのかを確認しました。その結果、施工業者の発注仕様書に作業内容が明記されていました。（写真⑦）

定期点検に係る各種書類等を確認しました。

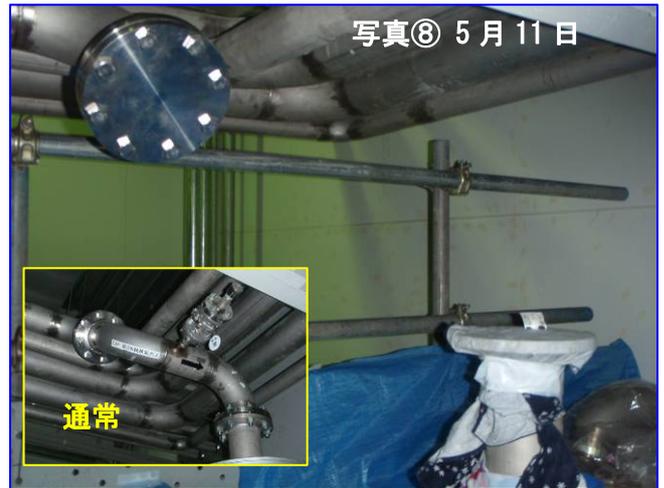
昨年度漏洩事故を起こした排気配管についても、メンテナンス時には、切り離

す前に十分に養生してから切り離されており、再発防止策が取られていることを確認しました。(写真⑧)

昨年11月19日の漏洩事故があった、配管の切り離し作業の状況を確認しました。

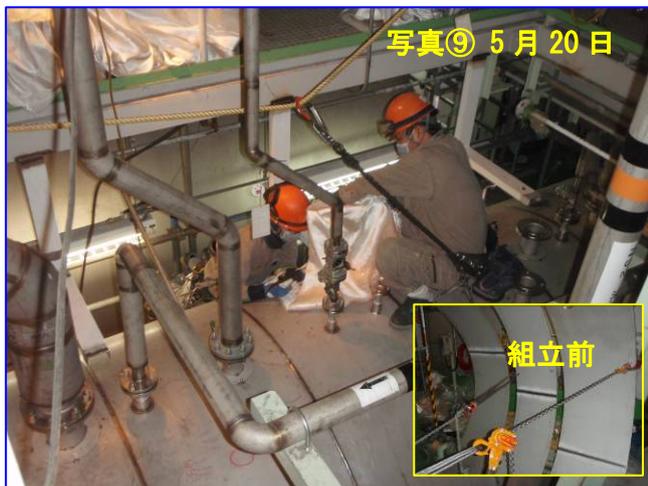
蒸留塔供給槽の組立状況を確認しました。

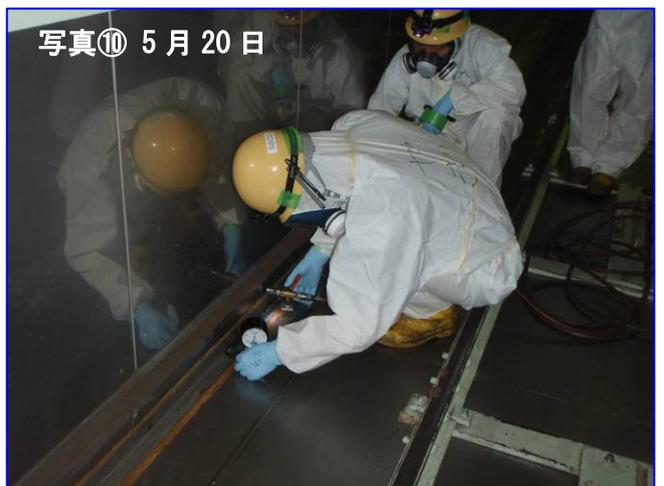
遮蔽フード内の SUS 床コーキング部のリークテストの状況を確認しました。

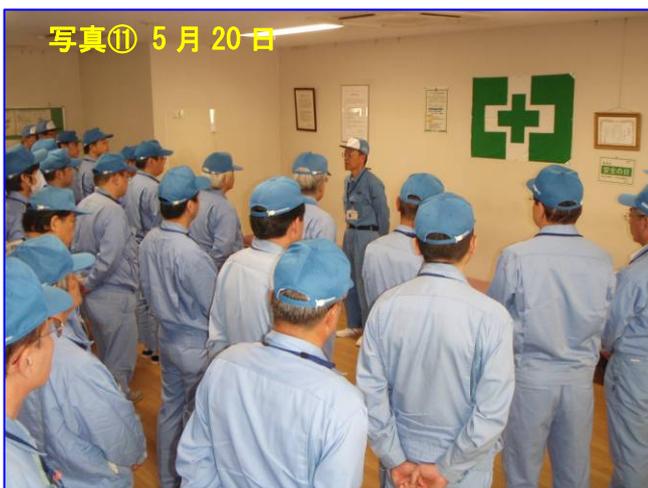
安全の日の取組状況を確認しました。

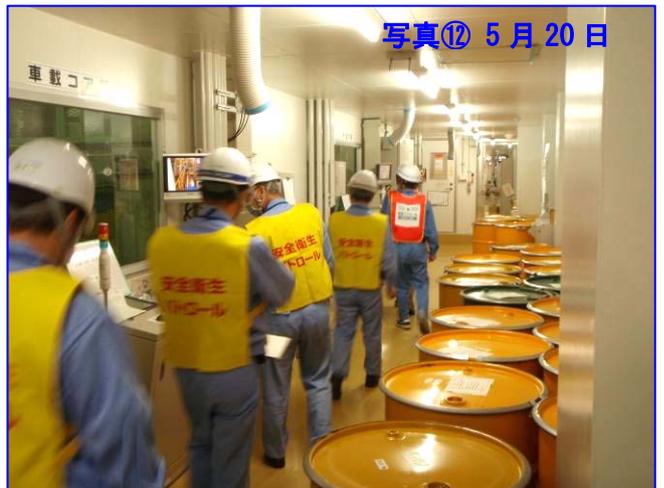
JESCO 及び TKS の安全衛生パトロールに立ち会いました。

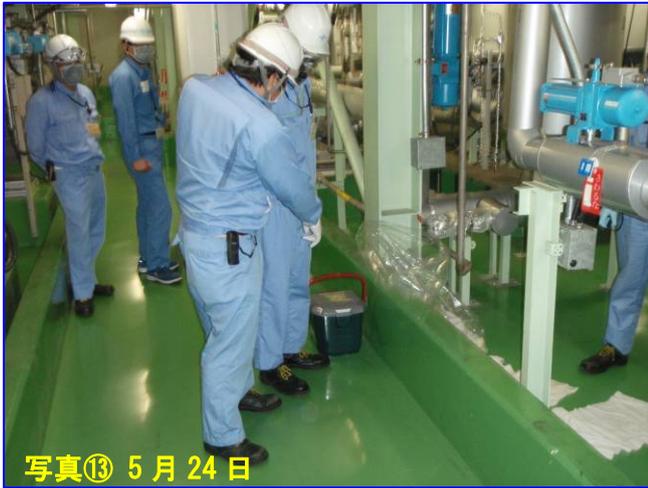
写真⑬ 5月24日

特に、TKS が実施した漏洩対応訓練では、指揮者となる班長が、靴底を拭くウェスの設置や手袋の交換等、漏洩事故の想定を頭に描き、汚染を拡散しないための具体的な指示をしており、非常に有効であると感じました。（写真⑬、⑭）

液処理班が実施した漏洩対応訓練を確認しました。

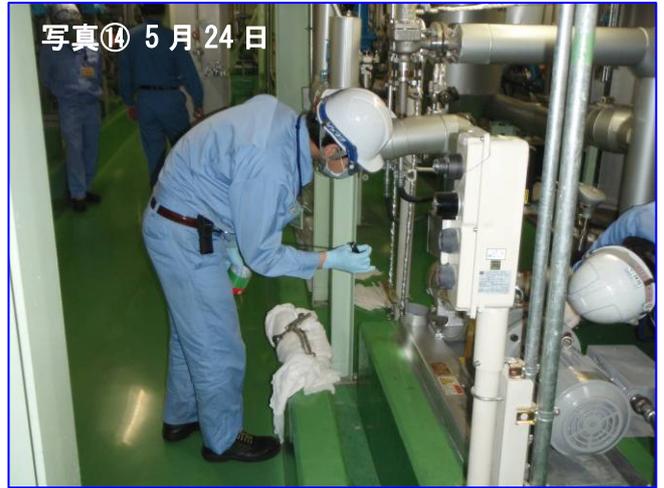
写真⑭ 5月24日

同左。想定を頭に描いた具体的な指示が出されていました。

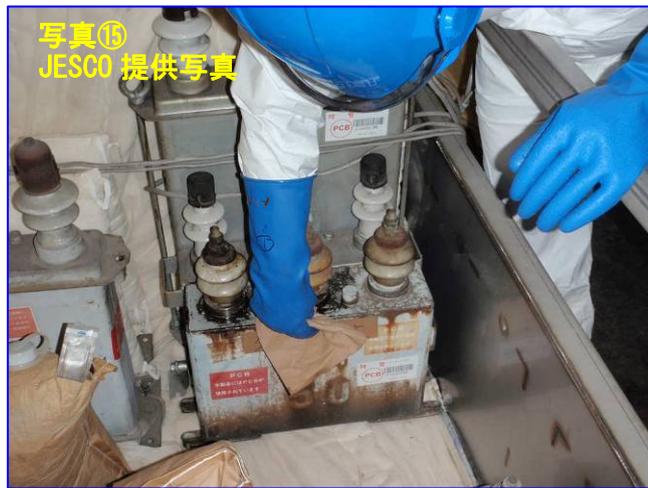
写真⑮
JESCO 提供写真

平成 22 年 11 月 9 日、収集運搬された荷を JESCO 受入検査室で点検したところ、コンデンサの碍子が破損し、PCB がインナートレイ内に漏れていたというトラブルが発生しました。PCB はインナートレイ内に留まり、外部に影響はありませんでした。

トラブルを起こした収集運搬事業者（㈱エコ・ポリス）によると、収集時、オーバーナイトした自社倉庫での点検時に異常は無かったと申し立てており、運搬中いつ漏洩したかは不明です。（写真⑮JESCO 提供）

原因は、コンデンサの収集運搬作業において、同じサイズのコンデンサの缶体同士を密着させる形で、インナートレイ内に隙間なく積込んだ結果、運搬中の振動や加減速で空隙が増え、コンデンサ同士がぶつかって碍子の根元部分が破損したものと推察しています。

収集運搬中のトラブル状況 (JESCO 撮影)

なお、トラブルを起こした収集運搬事業者では、コンデンサの缶体同士を接触しないよう、缶体の間に緩衝材若しくは吸収剤を挟むとともに、固縛を確実にを行うとする再発防止対策書が提出されました。
