豊田 PCB 処理事業における豊田市の対応について

1 事故等の概要及びその問題点について

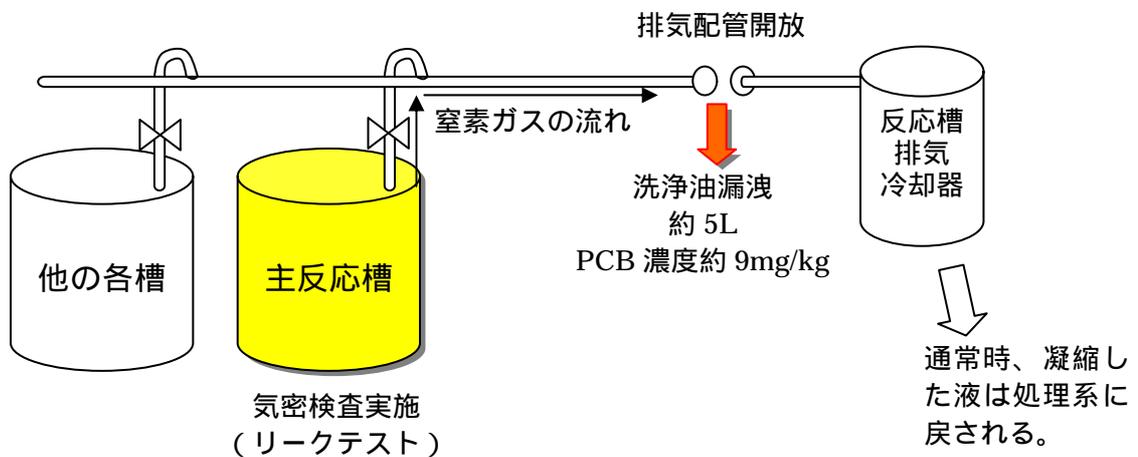
【模式図】3系排ガス処理ライン（同作業を1系でも実施）

主反応槽を洗浄油で洗浄後、主反応槽内に PCB が含まれていないことを確認
 別な作業として、反応槽排気冷却器（以下、冷却器）を清掃するため配管のフ
 ランジを切り離した。なお、フランジを切り離した時に油の漏洩はなかった。
 窒素ガスで加圧して1系と3系の主反応槽のリークテスト実施
 リークテスト終了後、配管を戻さないまま、窒素ガスを排気したところ、配管
 が切り離されている場所から、配管内で凝縮していた低濃度の PCB を含む油
 が約 5L、配管開放部から防油堤内に漏洩した

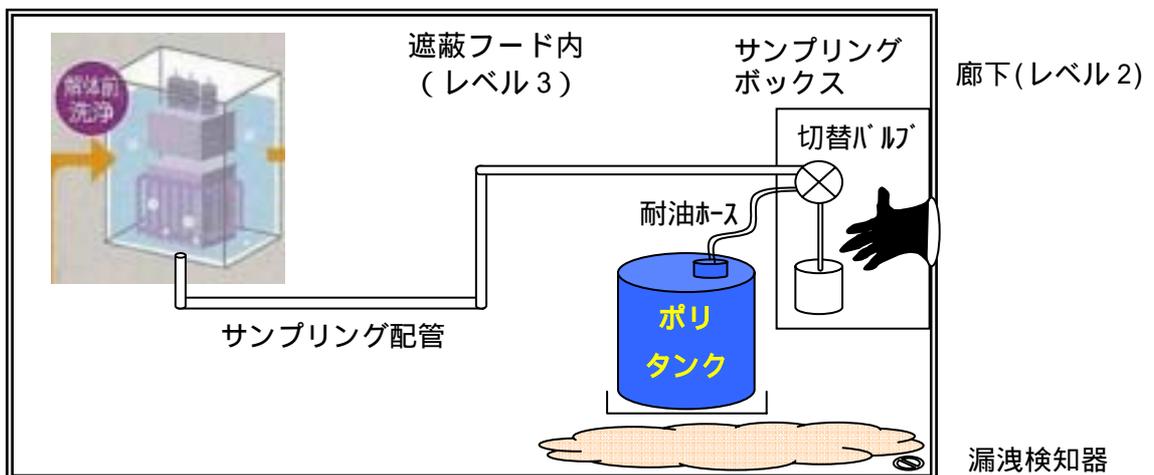
【模式図】

12月8日、1階遮蔽フード内の小型トランス解体エリアにおいて、粗解体したトランスを洗浄した油のPCB濃度を測定する際に、洗浄槽からサンプリング場所までの配管(約6m)に溜まっている不要な油を回収するために設置してあるポリタンクから、ポリタンク内の油量確認を怠ったためPCBを含む油約5Lがオーバーフローし、遮蔽フード内の床に漏洩しました。(PCB濃度53mg/kg)

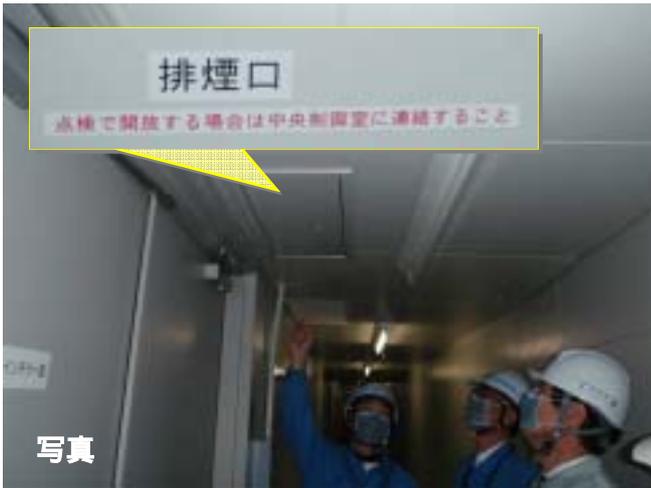
11 月 11 日、定期点検における配管工事中に、非管理エリア（事務所など PCB の無い場所）で、点検作業員が中央制御室へ連絡した上で排煙口をあけたところ、当該排煙口は火災時に開ける非常用のものであったため、連動する排煙口が開くとともに、非常用排煙装置が作動しました。

定期点検中に開けられた排煙口。開放する際、中央制御室に連絡する旨の注意書きあり。

問題点等	市の意見
<ul style="list-style-type: none"> 点検作業員から連絡を受けた中央制御室が開口を了解した（排煙装置が作動することは教育訓練で既に周知していたが、作動を予期しなかった）。 非常用排煙装置は PCB 管理エリア（レベル 2）にも設置してあり、判断を誤ると PCB 排出事故に繋がりがねない。 	<ul style="list-style-type: none"> 判断に迷う時、分からない時は原則安全側での対応が必要。 実効性を伴う教育訓練が必要。
<ul style="list-style-type: none"> 単純作業ミスとして取扱っている。（ヒヤリ・ハット事例として生かしていない） 	<ul style="list-style-type: none"> 些細なこともヒヤリ・ハット事例として捉え、検証して現場に生かす体制作りが必要。

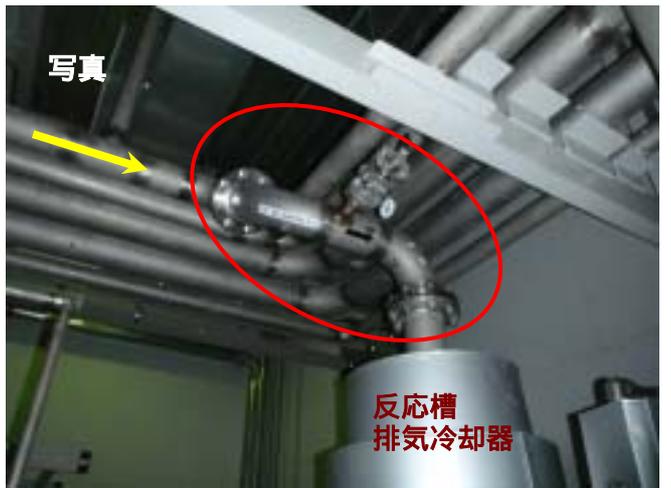
11 月 19 日、定期点検中に実施した気密検査に使用した窒素ガスを排気したところ、排気管内に凝縮した油、約 5L が床に漏洩しました。

円内が事故当日切り離されていた排気管。排気は左から冷却器に送られる。

問題点等	市の意見
<ul style="list-style-type: none"> ・ 運転管理会社（TKS）では過去の点検からリークテスト後の窒素排気時に冷却器の液面上昇（凝縮油の排出）を認知していたが、今回凝縮油の排出に備えていなかった。（排気約 15 分後に目視確認し、漏洩を発見） 	<ul style="list-style-type: none"> ・ 「もしかしたら・・・」という配慮が不足しており、例えば受皿を設置するなどリスク管理の徹底が必要。 ・ 防油堤があるからという甘えが見え隠れしており、セーフティーネットの設計思想を再度認識する必要がある。
<ul style="list-style-type: none"> ・ 作業計画段階において、JESCO が内容（例えば 2 系統で実施など）を十分把握していなかった。 	<ul style="list-style-type: none"> ・ 現場における JESCO 関与、責任が不明確であり、責任体制を明確にするべき。 ・ 点検を含めて全ての作業面で JESCO が十分把握し、必要な確認をする必要がある。 ・ 点検作業には積極的に JESCO が立ち会うべき。
<ul style="list-style-type: none"> ・ 市立入時に、漏洩油やウェスの保管状況が速やかに判明せず、また、漏洩箇所が 1 ヶ所から 2 ヶ所に修正されるなど報告内容が二転三転した。 ・ 事故後の JESCO の状況確認が常に後手にまわり、状況把握や検証作業が遅れ、市への報告に不手際があった。 ・ JESCO に積極的に情報を収集しようとする責任体制が見られない。 	<ul style="list-style-type: none"> ・ JESCO において責任のある状況確認、事故に対する検証、解析を速やかに行う体制にする必要がある。 ・ TKS の報告が不正確・不適切であり、必要な情報を適切に JESCO に報告する仕組みづくりが必要。
<ul style="list-style-type: none"> ・ TKS 現場監督者が、回収した漏洩油を分析するため保管するよう指示したが、指示を受けた作業員はミストドレン口に入れ、処理系に戻してしまった。 ・ 拭取りに使用したウェスも通常保管場所(ドラム缶)へ入れるよう指示したが、指示を受けた作業員は窒素昇圧室に別途保管していた。 ・ 指示伝達の不手際から JESCO への報告書には報告する漏洩箇所の記載漏れが発生している。 	<ul style="list-style-type: none"> ・ TKS の指揮命令系統が機能していないため、JESCO まで正確に情報が伝わらない。指揮命令系統が確実に機能する体制にする必要がある。 ・ PCB が含まれる可能性のある箇所の漏洩では、原則として分析をするべき。 ・ PCB による汚染のおそれのある漏洩等については、作業員全員が PCB の含有有無について認識の刷り合わせを行い、不明な場合は、安全側に判断し「含まれていると見なして」作業する必要がある。

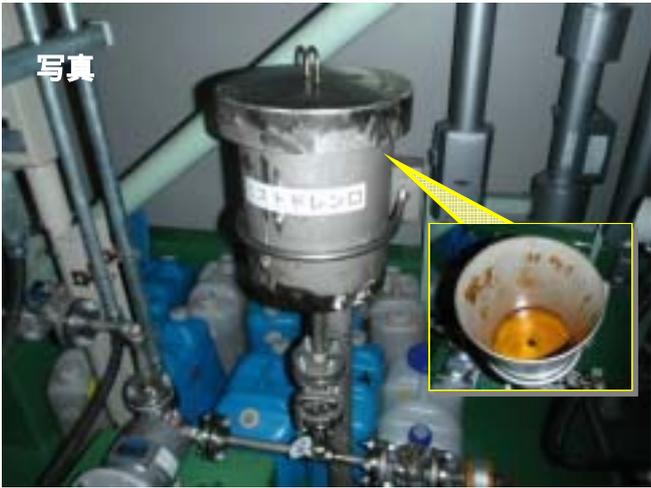
漏洩した油の内、バット等で一部回収した油は既に処理系に戻されていました。また、床等にこぼれた油はウェスで拭き取られ、汚染されたウェスは保管されていました。

保管していた回収油を処理系へ戻した、ミストドレン口。四角内はその蓋を開けたところ。

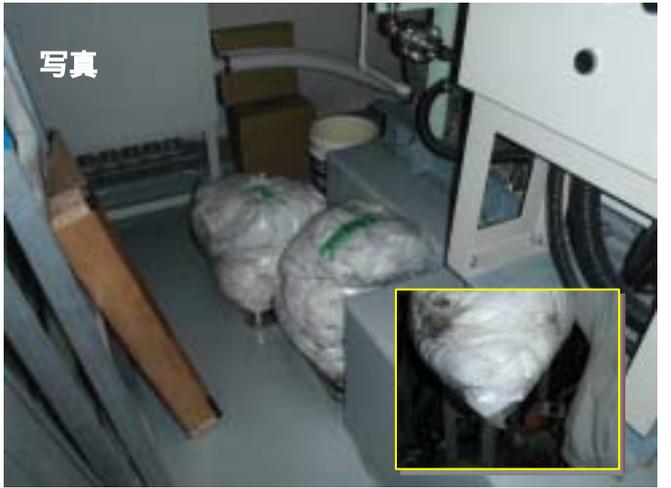
11月19日に床を拭き取ったウェス、約2.5袋分。通常の保管場所ではない窒素昇圧室に保管。

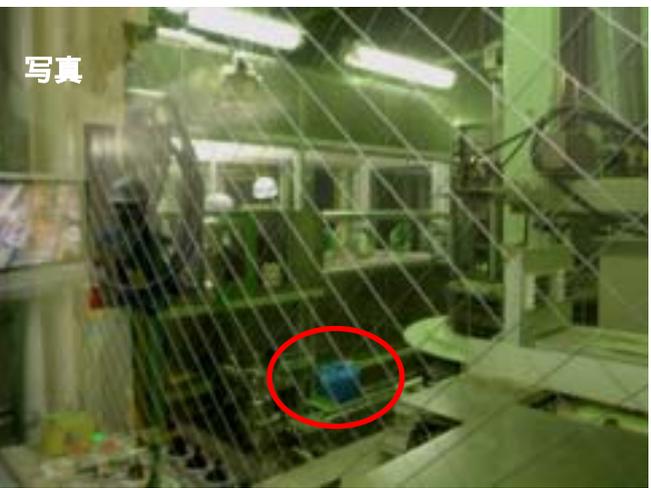
廊下から遮蔽フード内を撮影。円内がオーバーフローしたポリタンク。

問題点等	市の意見
<ul style="list-style-type: none"> ・ 現場の作業手順書は約 2 年前のもので、ポリタンクに回収するようにはなっていないかった。 ・ 今年 6 月に改訂された新手順書ではサンプリング者が遮蔽フード外からタンク液量を確認することになっており、事実上実行不可能であった。 ・ 実際にポリタンクの液量点検作業を行う遮蔽フード内の解体作業員の手順書には、作業の記載はなかった。 	<ul style="list-style-type: none"> ・ 作業手順書の改訂を行うにあたっては、当該作業が実行可能であるか、漏洩リスクは無いかな等を JESCO 及び TKS 両者で現地確認し、検討してから改訂する必要がある。 ・ 作業手順書(現場の簡易手順書含む)を変更してから、作業員全員に周知し、実手順を変更するべきではないか。
<ul style="list-style-type: none"> ・ 誰が実施する作業が明確でない。 ・ 漏洩検知器が発報するまで誰も気がつかなかった(漏洩量から当日の朝若しくは前日から漏洩していた可能性がある)。 ・ 作業が確実に行われたかを確認するチェック票がない(JESCO や TKS による事後の確認作業に時間が掛かる)。 	<ul style="list-style-type: none"> ・ 漏洩リスクがある全ての作業で、作業員自らの確認や監督者による作業状況確認のため、チェック票などで確認できる仕組み作りが必要。 ・ JESCO 及び TKS の監督者のチェック体制の強化が必要。 ・ JESCO による定期的な施設巡回をすることが必要ではないか。
<ul style="list-style-type: none"> ・ ポリタンクから万一漏洩した場合の受け皿が小さすぎる。 	<ul style="list-style-type: none"> ・ 遮蔽フード内イコール PCB 油を漏洩させて良いことにはならない。施設の設計思想である二重三重の安全対策、セーフティーネットを全ての箇所・作業で構築すべき(安全性の総点検が必要)。

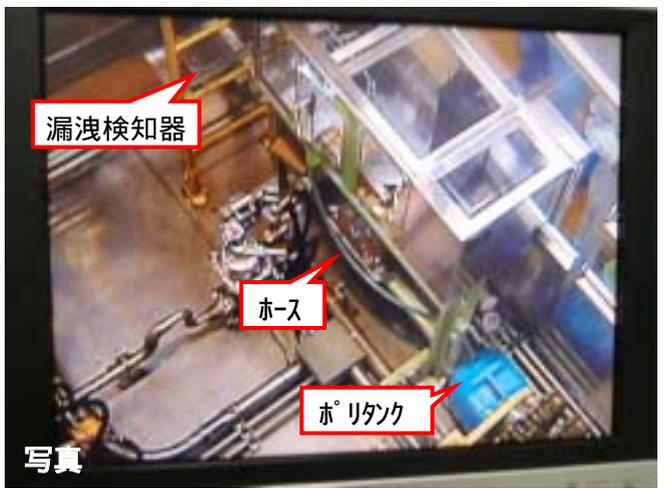
廊下に設置してあるモニターから漏洩現場を確認したところ。
