豊田 PCB 廃棄物処理施設の状況報告について

1 豊田 PCB 廃棄物処理事業の処理実績報告

2 事業実施に伴う報告

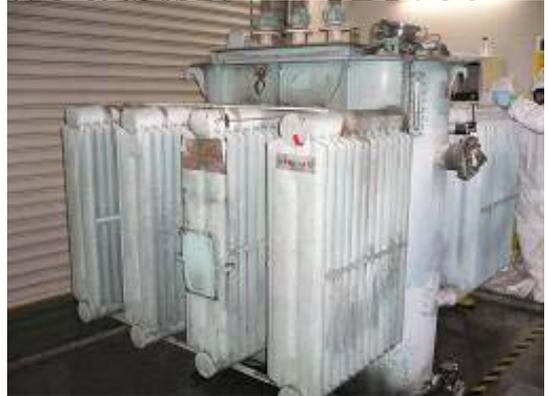
(1) 大型トランス解体時の漏洩

7月2日、当施設受入エリア内で付属品の取り外しで穴が開き、PCBを含むトランス油約20リットルの漏洩事故が発生しました。

トランス油は漏洩対策のためのオイルパンの中に留まり、床面への流出はなく、また空气中PCB濃度にも異常が認められませんでした。漏洩したトランス油は、直ちに回収し、機器本体は処理ラインに投入して、すでに解体・処理を完了しております。

事故の原因となった作業の手順や使用する器具などを見直し、同じ事故を起こさないよう努めてまいります。また、10月に、この室内を高さ15cmの防油堤で囲い、万が一の事故に対応できるようにしました。
