豊田PCB廃棄物処理施設の操業状況等について

平成19年12月

日本環境安全事業株式会社

豊田事業所

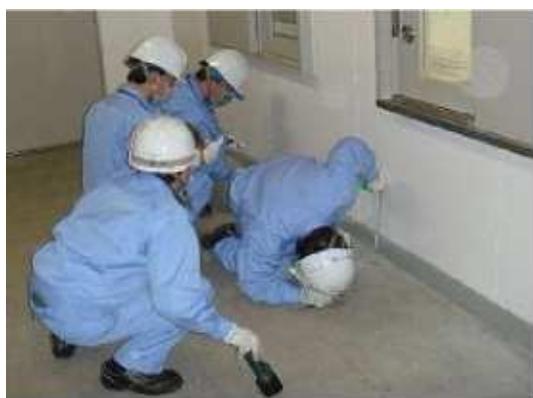
なお、上水の流出、遮蔽フードからの冷却水漏洩のトラブルを発生させたことから、施設内の流出防止機能(オイルパン、防油堤、流出防止堤及び漏洩検知器)の健全性の確認を行いました。

【流出防止堤の点検例】

施設が本来備えているべき安全上の各種機能が適切に発揮できる状態にあるか総合的に見直し、不十分なものについて補修、改良等を行ってまいりました。また、こうした機能が今後とも継続して発揮されるように、適切に維持管理していきます。

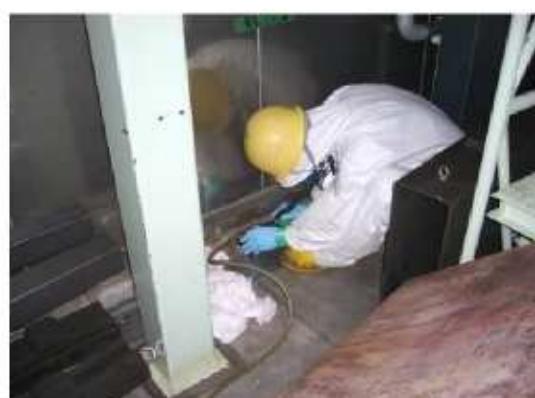
蒸留塔の圧力計が外れて PCB 蒸気が漏れた際に、配管貫通部等の施工不良により外部に流失したとき、及び遮蔽フード内で冷却水が漏れた際に、床貫通部のシール不良により施設内とはいへ冷却水が漏れたときなど、施設に関して安全の観点から点検や検討を真摯に実施するよう度々ご指導を賜り、JESCO 職員が一丸となって点検や改造を実施致しました。

【遮蔽フードの点検例】
