PCB 処理事業における豊田市の対応について

豊田市環境部環境保全課

1 豊田 PCB 処理事業に係る立入検査等

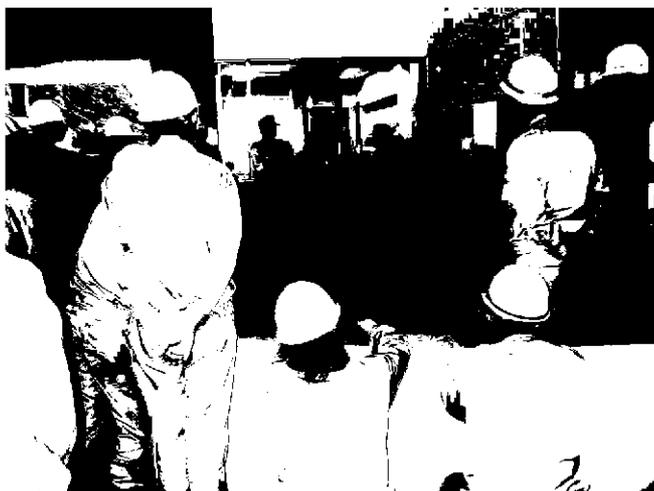
①消防署員による講習

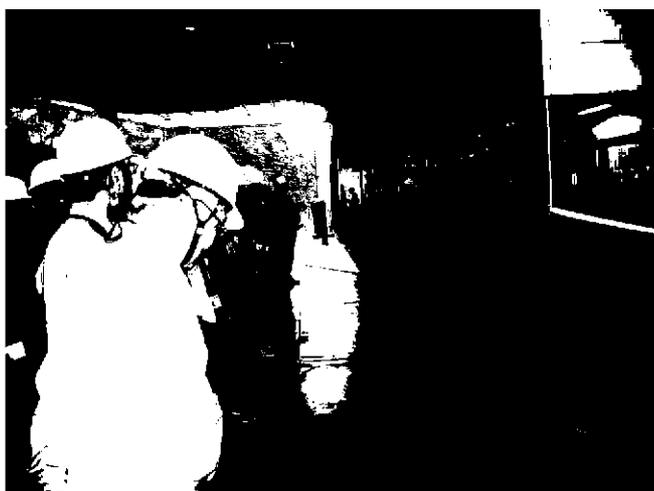
③消防署員による講習

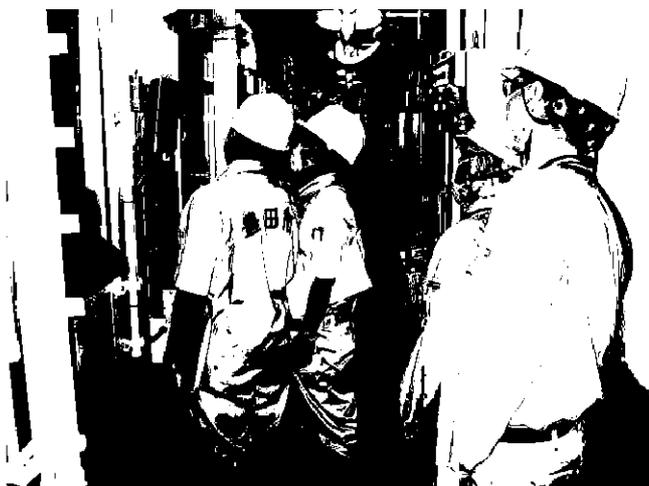
④遮蔽フードの改善状況の確認（監視モニタによる）

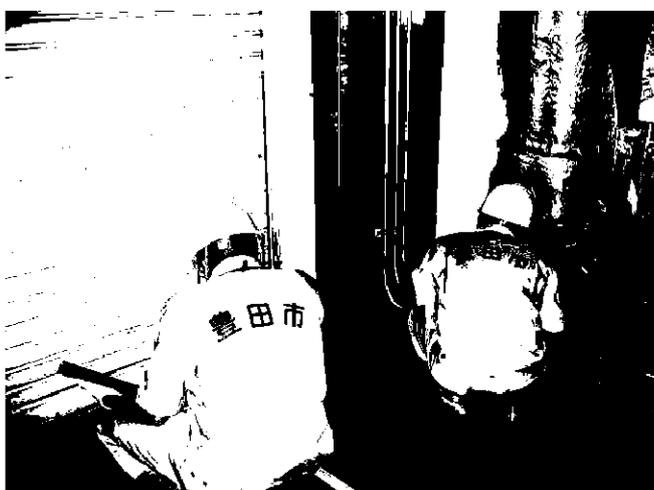
⑤遮蔽フードの改善状況の確認（真空加熱分離エリア）

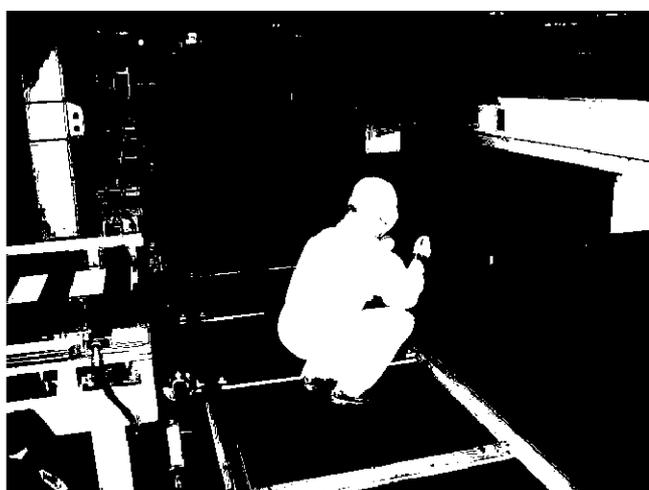
⑥遮蔽フードの改善状況の確認（解体エリア）

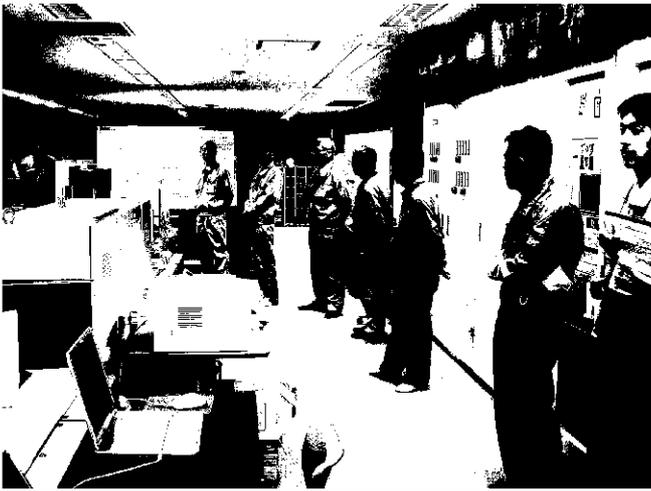
⑦中央制御室での運転前の確認

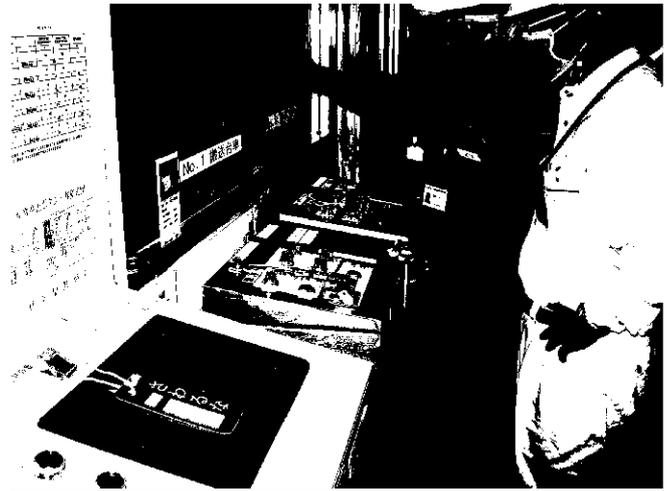
⑧真空加熱炉の運転状況の確認

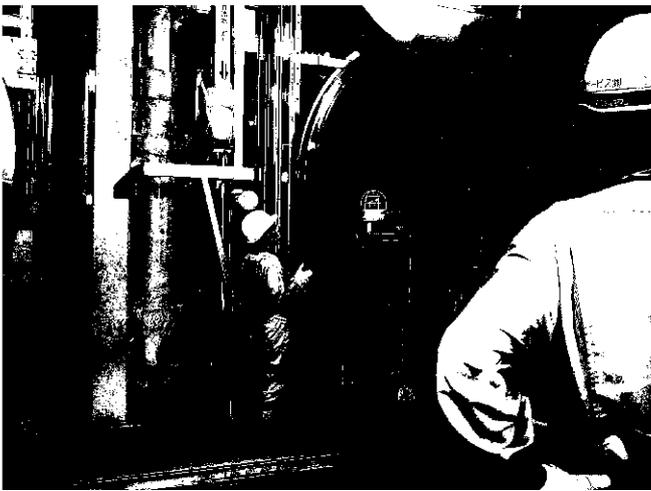
⑨真空加熱炉の運転状況の確認

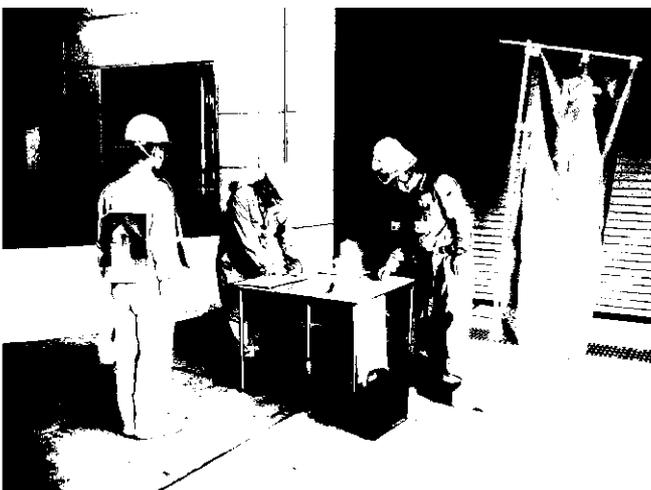
⑪防災訓練状況の確認

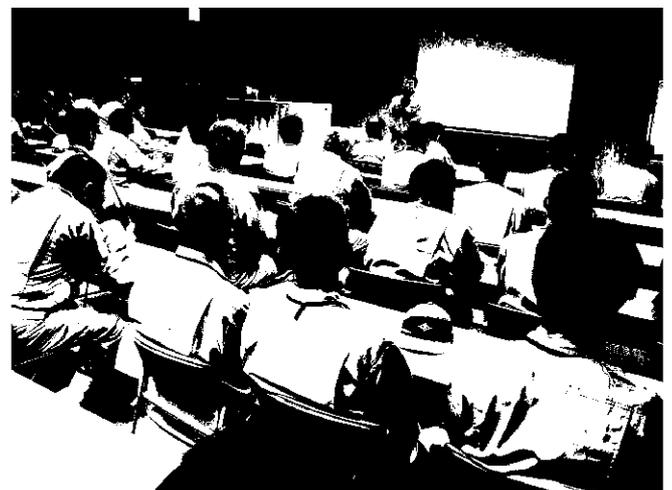
⑫防災ビデオによる勉強会を確認
