豊田 PCB 廃棄物処理施設真空加熱分離エリアにおける冷却水漏れ

日本環境安全事業株式会社
豊田事業所

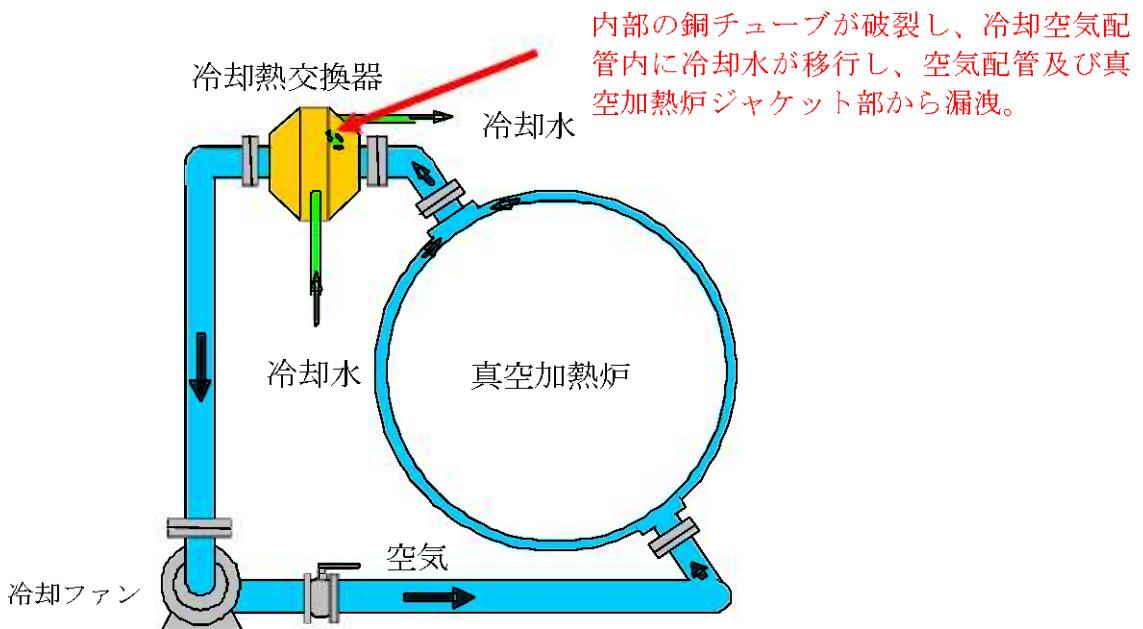
図 1 真空加熱炉冷却の概略図

漏出箇所を確認した結果、C 号炉前面の熱交換器^(注: 次頁図参照)から冷却水(約 3°C)が流出していました。

熱交換器を開放点検したところ、当該熱交換器中の銅チューブ（全 90 本）のうち 1 本が破裂していることが確認されました。

(注) 各真空加熱炉には炉の前面と後面に熱交換器が付帯しており、真空加熱処理の完了時に炉を冷却するため、炉の回りの冷却用ジャケットの空気を冷却水で冷やしています。

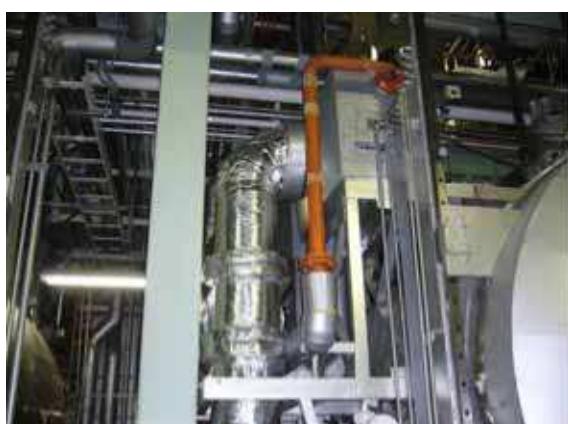
銅チューブの破裂は、検査会社による調査・分析結果から、延性を持った材質の銅チューブが内圧により外面側に破裂したことが判明しました。

のことから、加熱されていた熱交換器に冷却水を通水した直後、熱交換器の冷却水管入口で1MPaに達した際に、当該破裂チューブに瞬間的に10MPa以上の想定外の内部圧力が生じて、破裂に至ったものと推定しています。

保温材を剥がした熱交換器

今回破損したものも含めて真空加熱炉の熱交換器8台すべてについて、新たな熱交換器に取り替えました。採用した熱交換器は従来品に比べて、銅チューブの厚み0.8mmを1.0mmへのサイズアップ、鋼製のフレームをステンレス製に変更し設計強度・耐腐食性仕様のアップを行いました。また、工場製作段階で耐圧試験立会や現場での据付検査等に立ち会って品質の確認を行いました。誤って接続していた冷却水管は入口と出口を切り替えました。

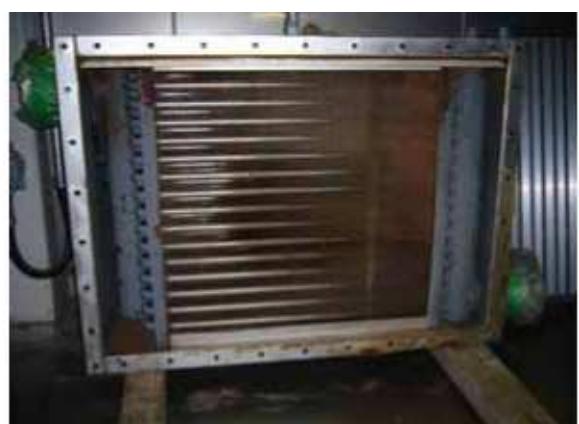
取り外した熱交換器

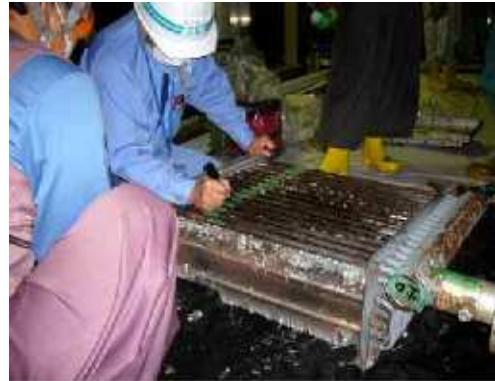
今回の原因究明及び他の真空加熱炉の熱交換器の健全性を確認するため、取り外した熱交換器の全数開放点検を行い、そのうちの1台(D号炉 前段の冷却熱交換器)については分解調査を実施しました。その結果、破損した熱交換器に見られた銅チューブの膨らみは一切無く、チューブ寸法、外観、腐食状況など異常は認められていません。このことから、破裂した熱交換器の銅チューブに過大な内圧が生じ、破裂に至った明確な原因究明には至っていませんが、他の熱交換器に同様な予兆は無く、当該熱交換器(C号炉 前段の冷却熱交換器)固有のものであったと考えられます。

破損していない熱交換器
の解体点検作業

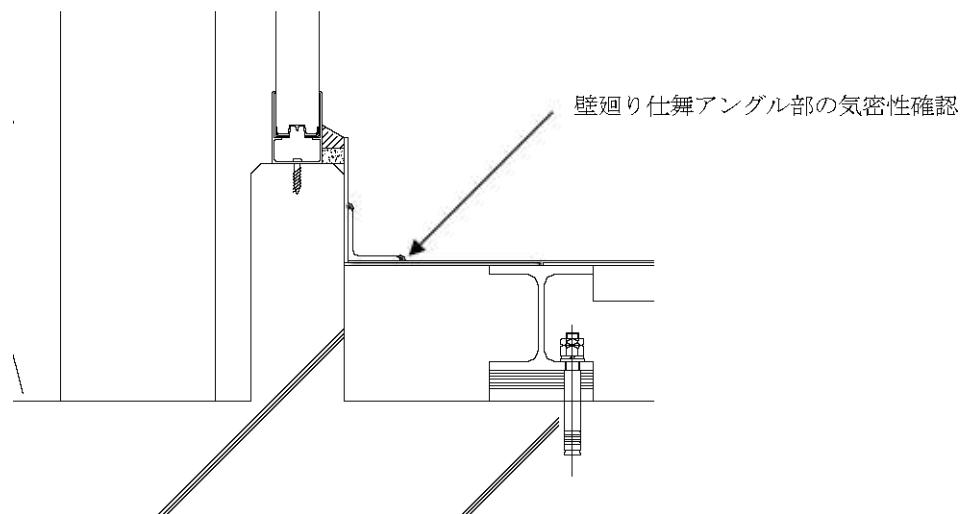
図2 SUS床・壁際端部 気密性確認箇所

SUS床壁際（柱部を含む）箇所、SUS床溶接部及び機械基礎部の目視確認を行ったところ、コーキング材の一部に膨潤による浮き、剥がれ及び摩耗により気密性が低下している箇所が見られました。

SUS 床壁際箇所のピンホール等微少欠陥についても、建屋主柱部分と同様に応急補修を実施しました。

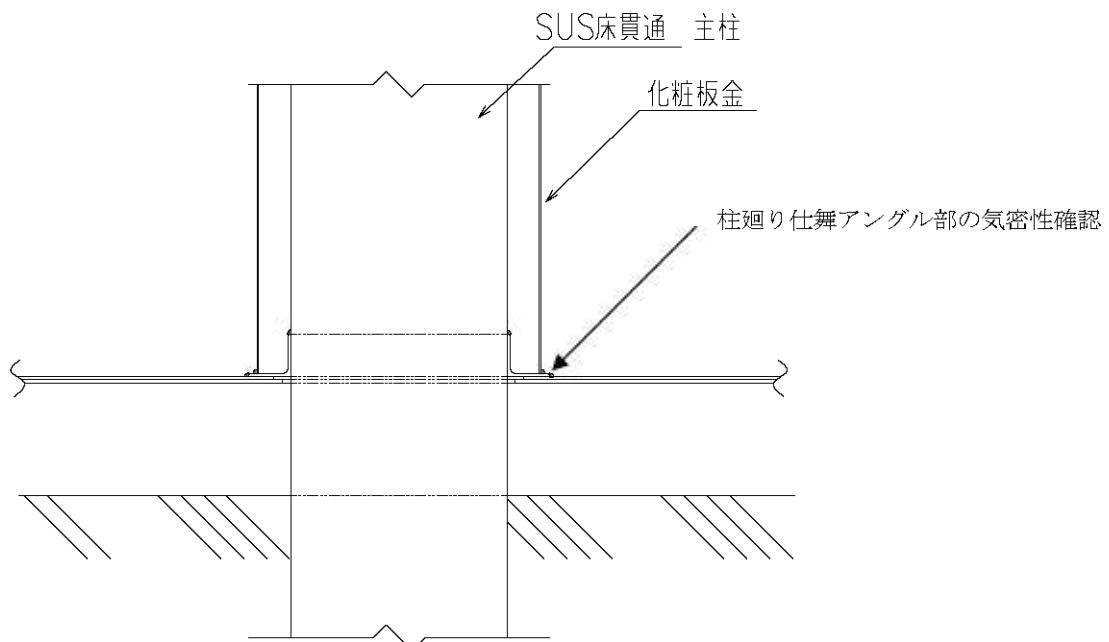
図3 SUS床・建築主柱貫通部 気密性確認箇所

真空加熱分離エリア遮蔽フードには、フード内の SUS 床を貫通している建屋主柱（3 本）があり、他エリアへ冷却水が漏れだした経路として、この建屋主柱部の可能性が高いと考えられたことから、当該箇所のコーリング施工部について目視確認と気密性確認検査（真空発泡漏れ試験）を実施したところ、コーリングが未施工であることが確認されました（未施工部の長さは、建屋主柱 1 本あたり約 2,000 mm）。また、建屋主柱部分の他、SUS 床壁際箇所について気密性確認検査及び目視及び触診による点検を行ったところ、ピンホール等の欠陥が確認できました。このピンホール等の欠陥では多量の冷却水が流出することは考え難いため、建屋主柱のコーリング未施工部より浸透した冷却水が、柱を伝わって 3F 見学者通路部の天井裏と 2F 受入エリアに漏洩したものと判断されます。

真空加熱分離エリア外への漏洩の原因となった SUS 床を貫通している建屋主柱部分のコーリング未施工部分について応急補修を実施しました。真空発泡漏れ試験により補修部分から気泡の発生がないことを目視観察し、補修箇所の気密性が保たれていることを確認しました。

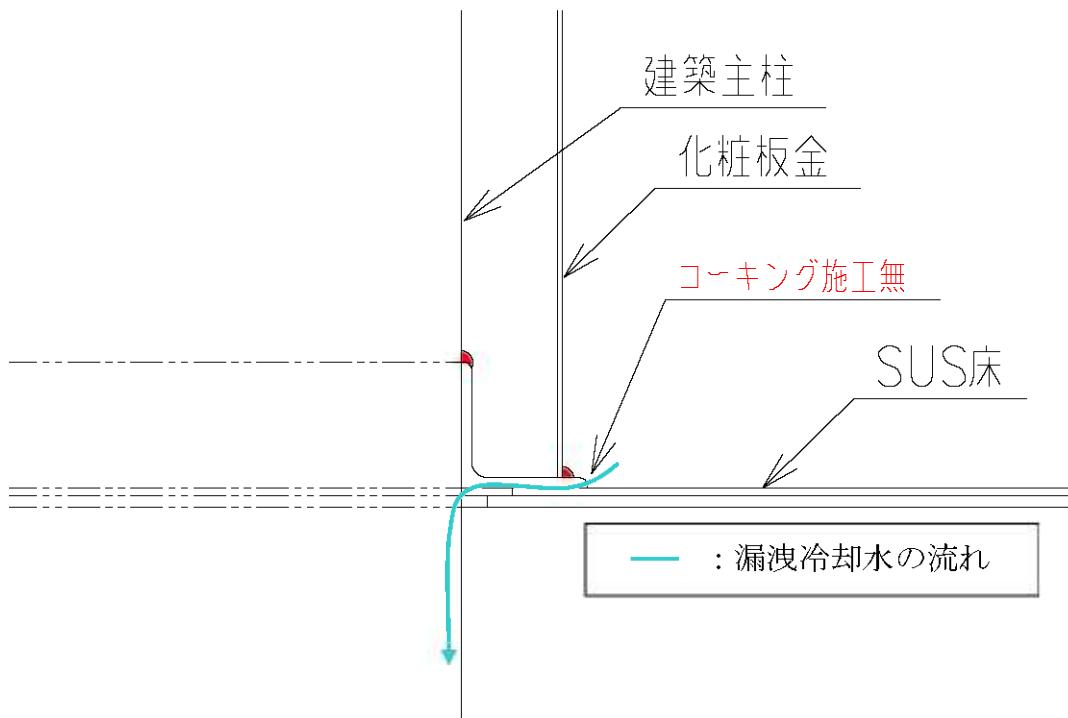
図4 検査により判明した建築主柱廻りコーティング未施工箇所

これは、完了検査においては施工業者の作成した検査書類の審査を主体に行なったため、遮蔽フードという安全上重要な設備についても床部分の検査書類の審査で済ませてしまったこと、また、総点検においては上記の PCB 蒸気漏洩事故に関連した部分（天井及び壁）の気密性を重点的に点検し、床からの液体の漏洩にまで点検対象を拡大しなかったことなど、JESCO の工事施工管理と危機管理の体制が不十分であったことに原因があります。

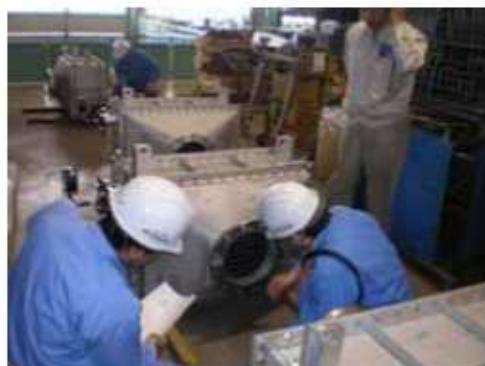
新しい熱交換器工場立会検査

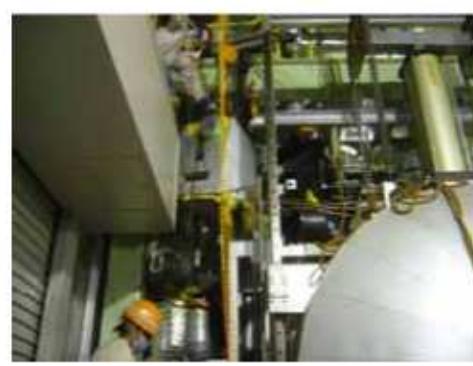
熱交換器取替状況

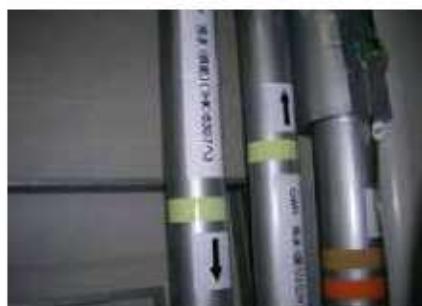
その結果、実際の安全上・機能上の問題は無いものの、熱効率の観点から冷却水の水の流れの方向を並流から向流に見直す必要があると判断した熱交換器が 4 台あり、接続方向を切替えました。また、接続部の増し締めや機器図面等の是正が必要と判断されたものもありました。これらについては是正措置を行いました。

冷却水の流れ改善前

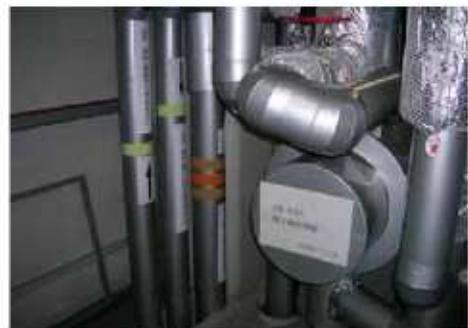
改善後

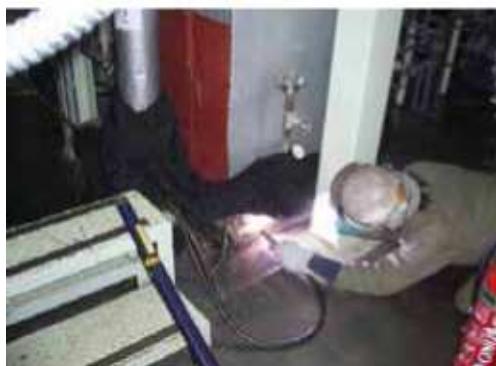
真空加熱エリア溶接作業
(主柱部の溶接)

その結果を踏まえて、PCB管理区域レベル2の4階真空加熱分離エリア（主柱含む）、分析待室及び受渡室エリア、1階のトラバーサ前室は、洗浄液・PCB等の危険物が無いので、応急補修したコーティングを剥がしてSUS床壁際仕舞アングル部の溶接を行いました。ただし、アングル上部と壁部を溶接すると、そのすぐ上部のSUSパネルコーティング及びバックアップ材が溶融して発火するおそれがあるため、溶接は床面のみとしています。

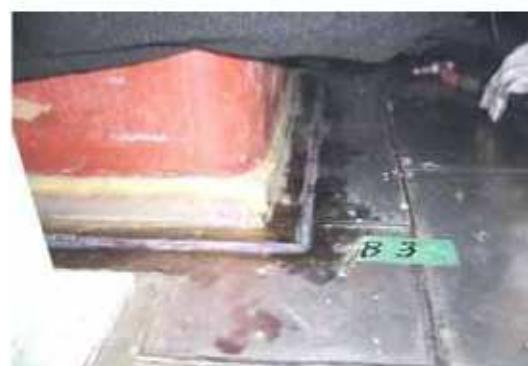
真空加熱エリア
(主柱部の溶接完了箇所)

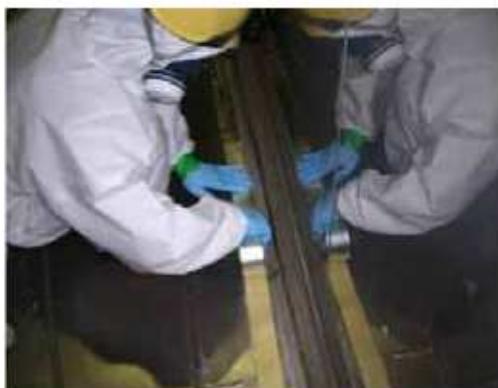
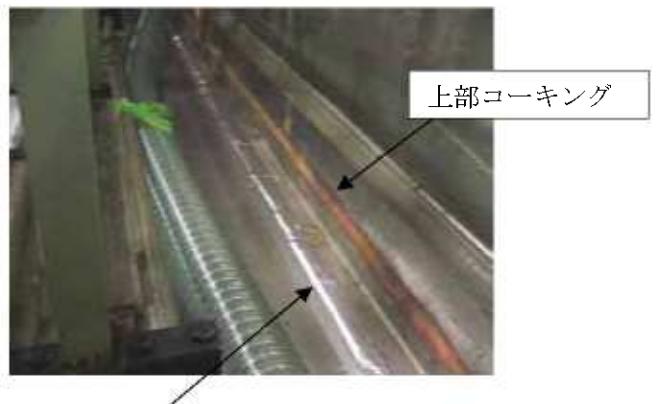
下部コーティングの上にアルミテープ貼り

コーティング再施工部のうちアングルの床面側についてはコーティングの上からアルミテープを貼って溶剤等が付着しないように養生しています。

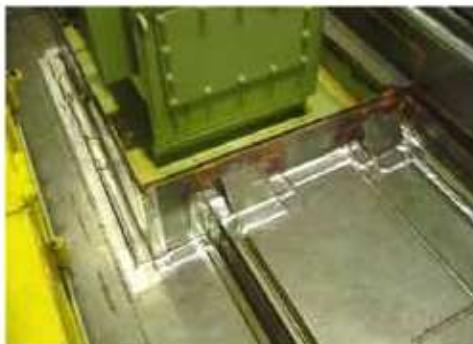
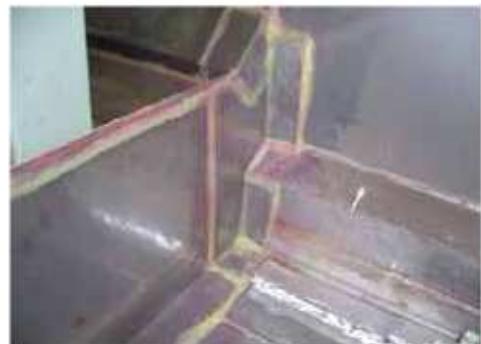
ステンレス板で巻き込みコーティングの上にアルミテープ貼り

なお、一部、機械設備が干渉するためにコーティングの再施工ができない箇所がありました。これについては、機械設備の脚部やオイルパン等をステンレス板で巻き込む形の囲い込みを新たに設けるなど個別の箇所ごとに適切な方法により対策を講じました。（別添4「遮蔽フード内コーティング困難箇所対応報告」参照）

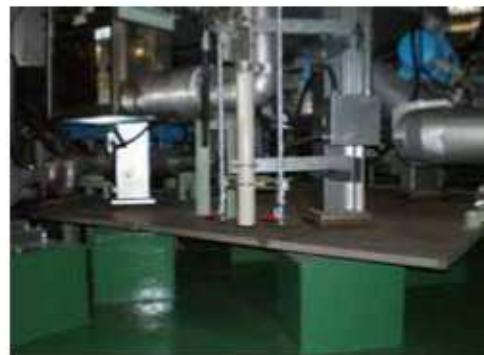
当施設内には PCB 廃棄物処理過程で、万一油漏れが発生した場合、床への漏洩を防止するため機器類の下に鋼製のオイルパン（油受け皿）119 基を設置しています。これらの点検調査を行った結果、割れや孔はありませんでした。しかしながら、床から離して設置しているオイルパンは極少量の油を受けるために受け皿も浅く作製されていることから、一部波打ちが大きくなっているものがありましたので是正しました。（別添5 「オイルパン点検リスト」 参照）

オイルパン（床から離して設置）

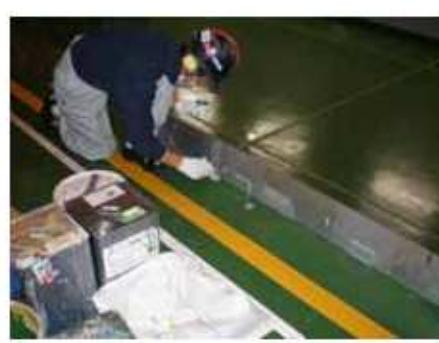
施設内には消防法に規定された防油堤が 21 箇所あります。これらについて点検調査を行い、最大タンクが破損した場合の容量に対し、実測値が十分満足していることを確認しました。なお、流出防止機能上の問題はありませんが、表面塗装の傷・剥がれ・クラックが多少確認されましたので、補修を実施しました。

表面塗装の補修

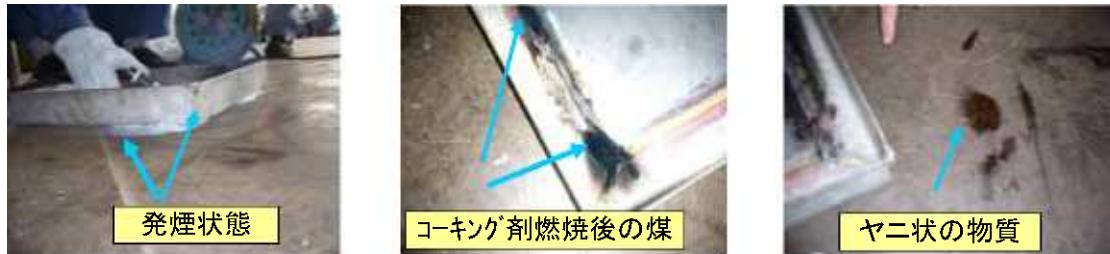
- ・底板隙間からコーティング剤が燃え煙りが出る。
- ・コーティング剤の燃えた後ヤニの様な物が出た。
(隙間に入っているコーティング剤は燃えて煤となるが溶接時の不活性ガス噴き出しで飛んでしまう)

- 1) 今回のメタクリート系接着剤(現在コーティング剤として使用)は溶接時に燃えるのでできるだけ除去が必要。
- 2) 隙間のコーティング剤が多少燃えても不活性ガスが噴き出している為、直ぐ消え、溶接には影響しない。
- 3) 保護服等装着しての溶接作業は、溶接トーチ及び溶接棒の位置(距離感)が見えづらい為、溶接のでき
ばえにかなりのムラが出て、溶接品質が保てない。
(面体マスクを着用した上に遮光マスクをしての作業では、品質保証できる溶接はできない。)
- 4) 保護服は少しの熱で穴が空く。万一発火すると数秒で燃え上がるため火気の危険度(火傷・火災)が高い。
(レベル3エリアで溶接を行う場合でも、綿製の作業服(燃え難い)を着用する必要がある。)
- 5) 溶接方法は2種類あるが、SUS床材厚さ3.0mmと薄いことから、溶接時間も短い「溶接棒溶かし込み」方法が
良い。
