不具合対策における豊田市の対応について

豊田市環境部環境保全課

1 不具合対策の確認状況

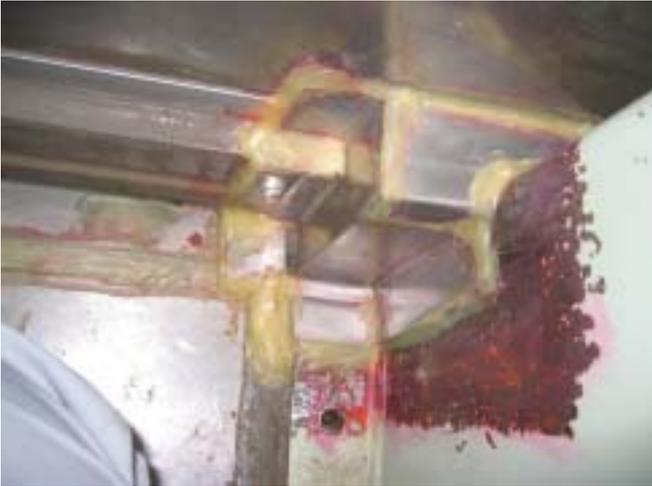
コーキング困難箇所の対応（囲い込み）

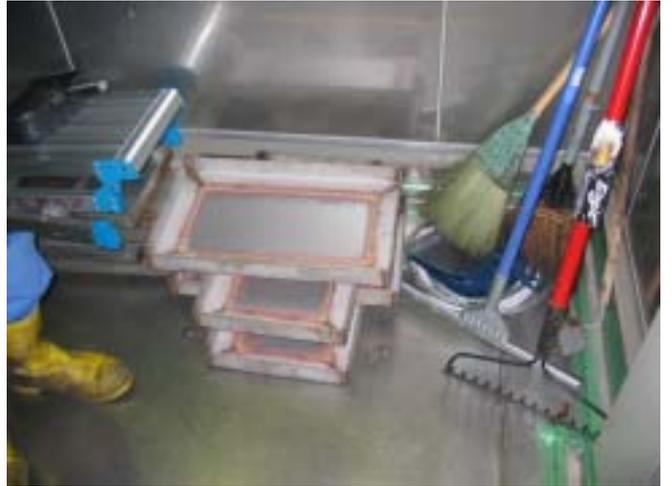
コーキング劣化確認用サンプル

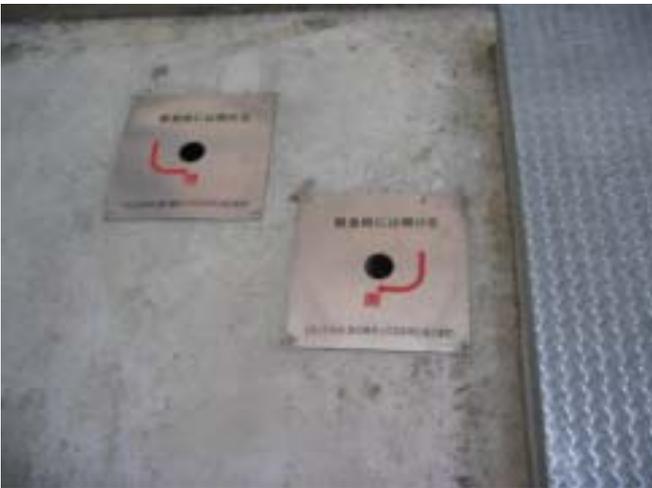
非常用溜枡の切換箇所

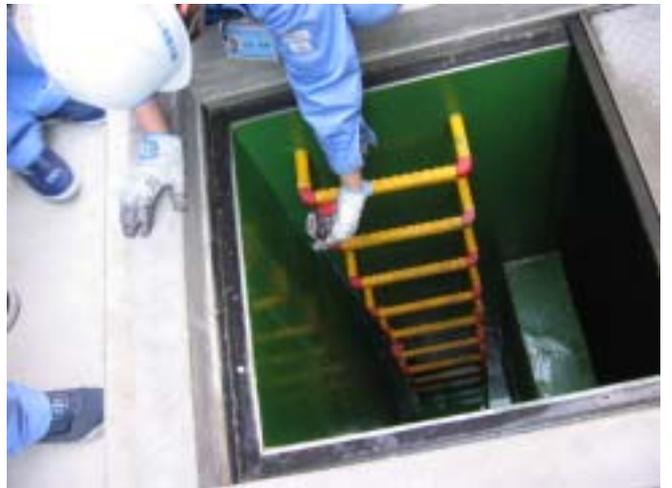
非常用溜枡の点検状況

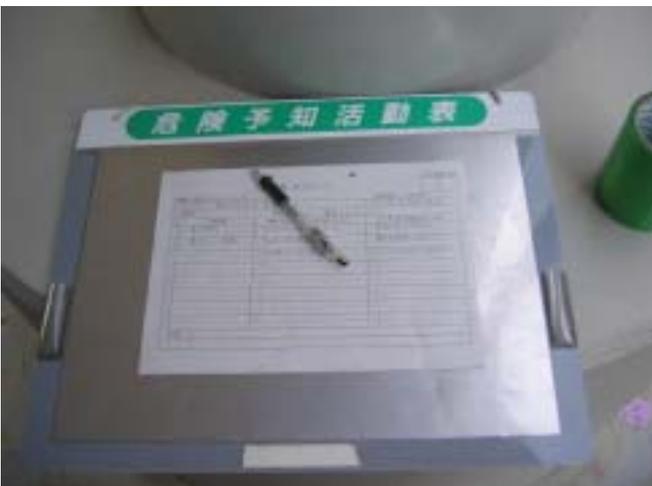
危険予知活動状況

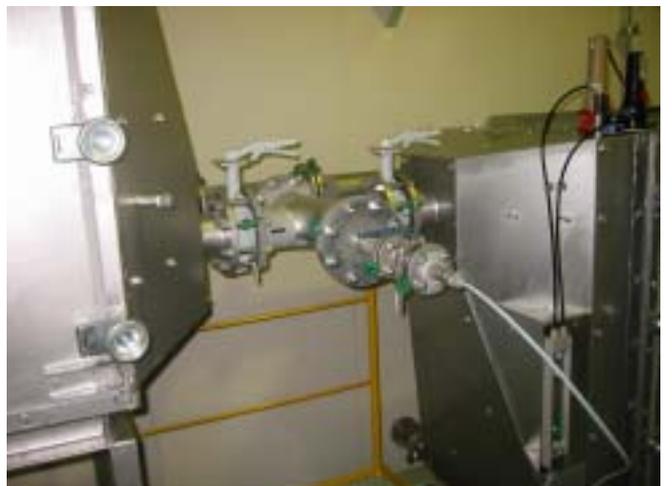
2連の活性炭の間でのサンプリング

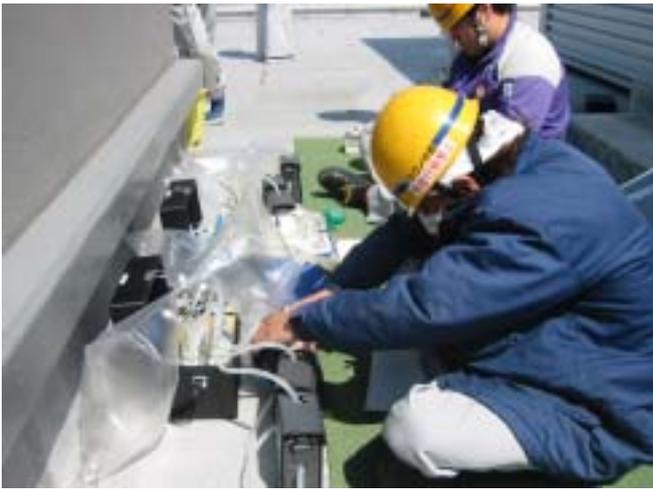
活性炭の後のサンプリング

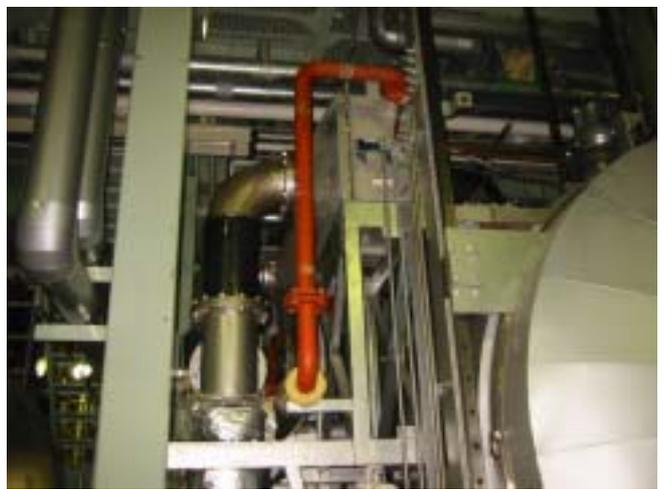
新規に設置された熱交換器

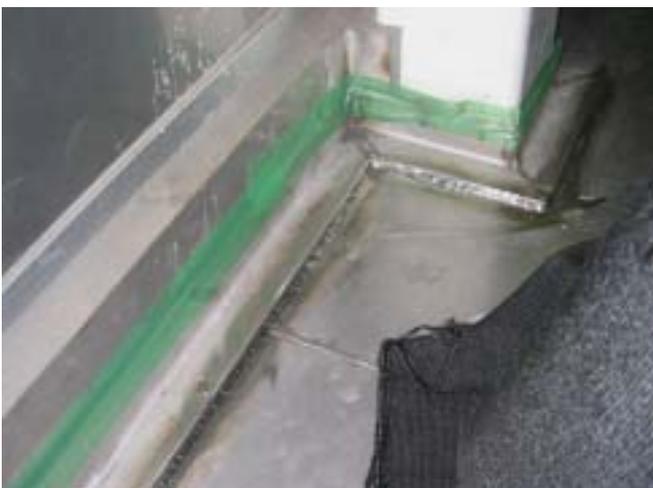
溶接状況の確認

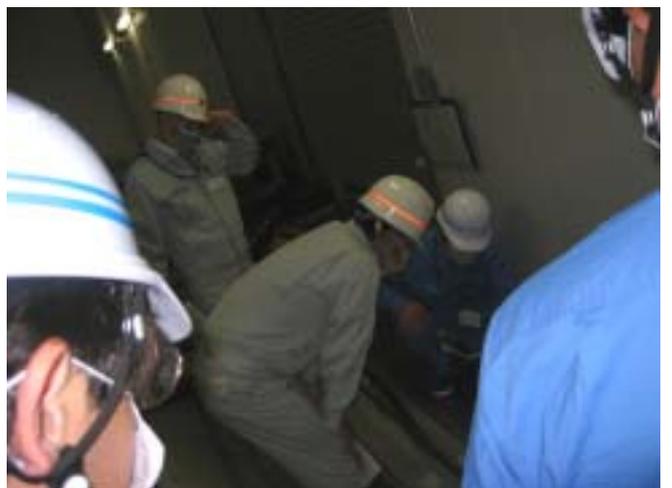
溶接の点検状況の確認

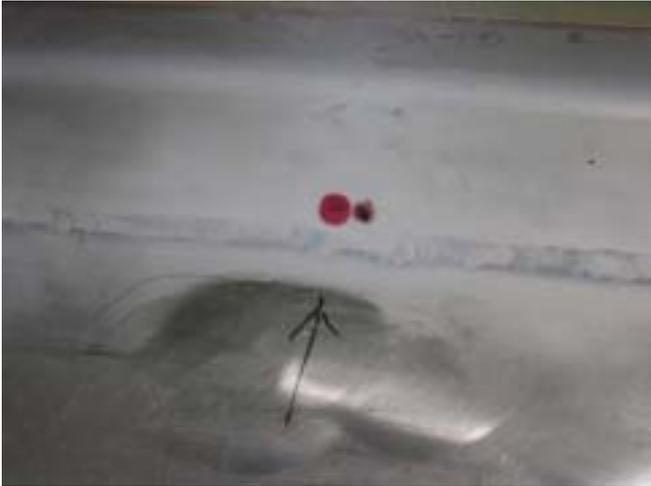
溶接の点検作業（傷があると着色）

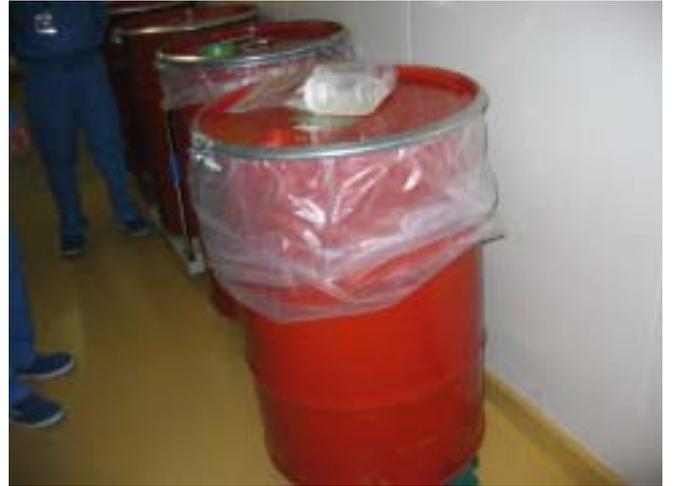
冷却水の回収状況

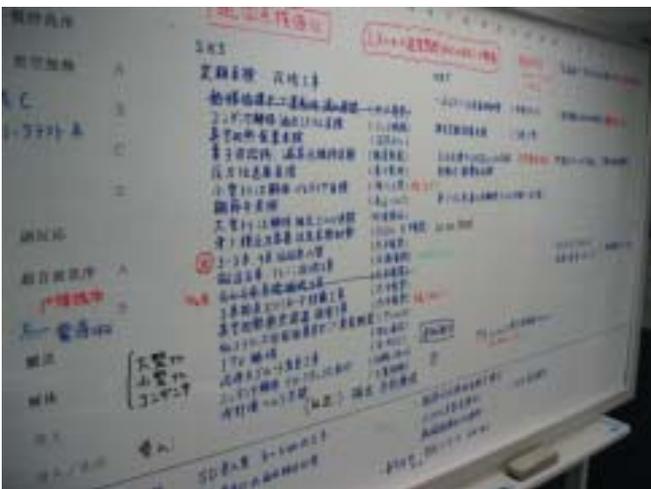
中央制御室における情報共有体制

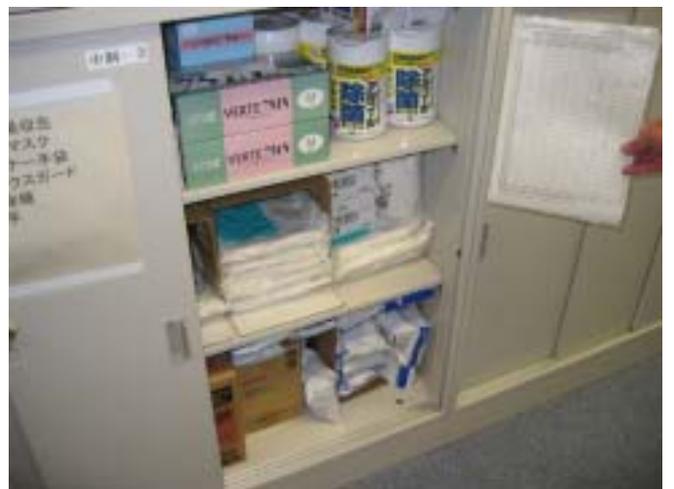
緊急時対応保護具の保管状況

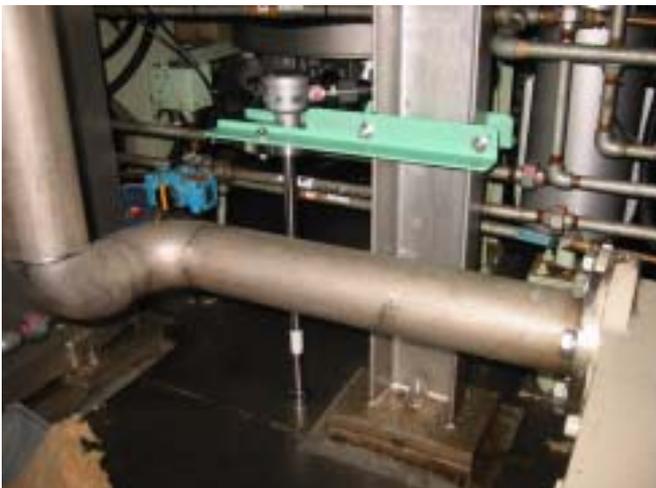
追加された漏洩検知器

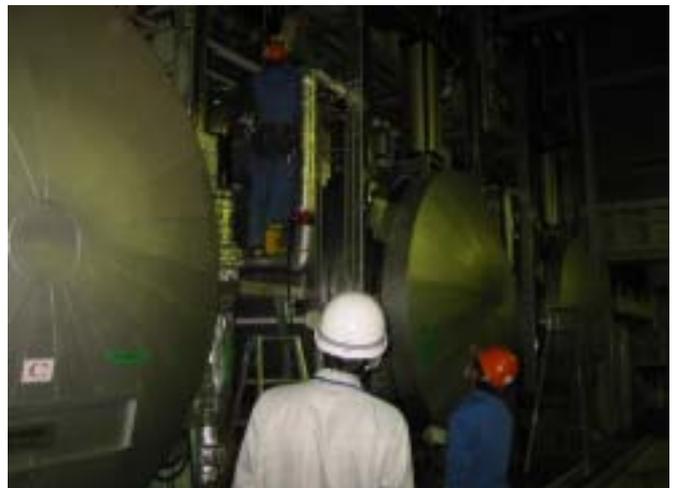
熱交換器配管の気密試験立会
