PCB 処理施設の運転再開後の市の対応について

豊田市環境部環境保全課

処理施設への立入調査の状況

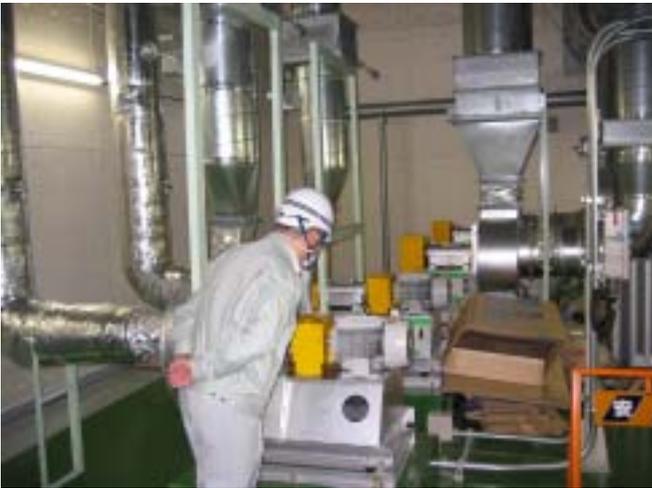
排気ファンの改造

- ・ 7 月 18 日までに 3 回実施（詳細 別紙）
- ・ 事故対策書に基づく対策（高濃度排気の第 3 系排気を大容量の第 1 系排気の活性炭前に接続する排気改善工事等）が行われていることを確認
- ・ 地震や火災を想定した防災訓練により緊急時の対応が適切なことを確認

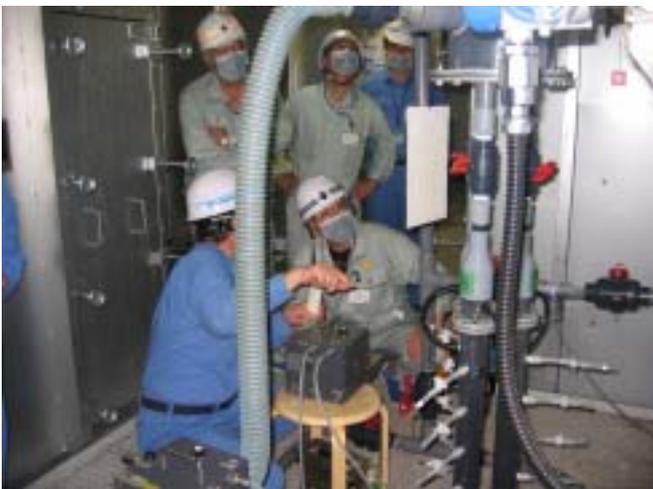
活性炭の性能試験

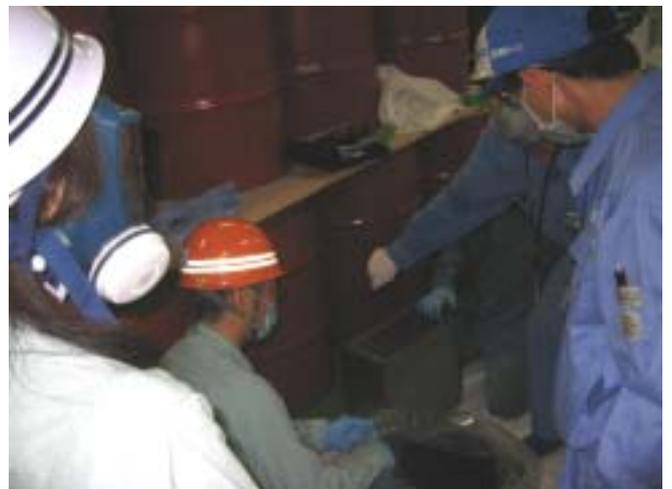
活性炭の交換作業の確認

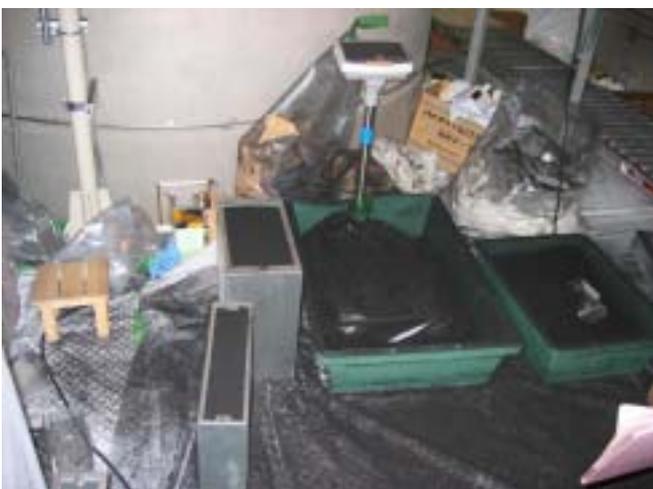
活性炭の交換作業の確認

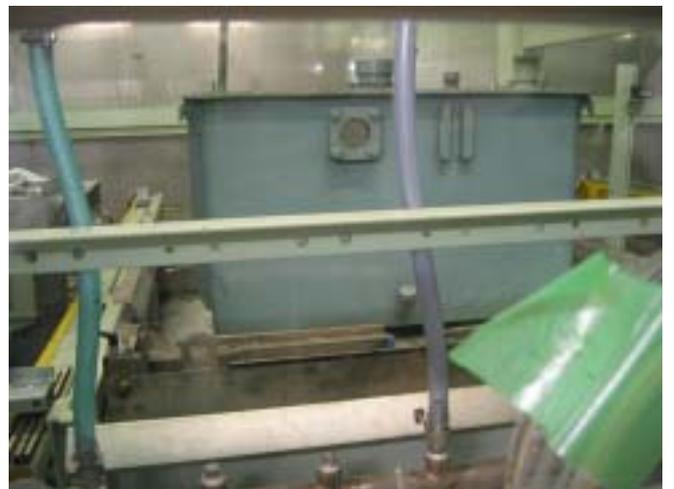
- ・ 10 月 30 日 14 時頃発生し、市には当日に報告あり。
- ・ トランスの事前解体において、誤ったナットを緩めたためにトランス内の PCB がオイルパンの上に約 70L 漏洩。漏洩はオイルパン内で止まっており、適切に回収され処理された。オンラインモニタリングでは問題のないことを確認。
- ・ 指示の伝達方法のミスであり、初めて特殊解体品を扱う作業者に対しての配慮に欠けていたとのことであった。メモ等の活用、熟練者のサポートによる対策を実施。

漏洩事故物の処理状況の確認

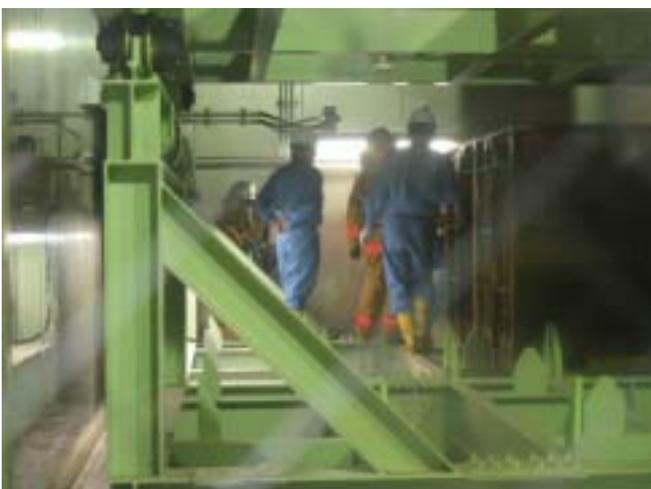
- ・ 11 月 13 日 15 時頃発生、市には 10 分後に連絡あり。
- ・ 市は直ちに状況把握のために立入調査を実施。
- ・ 真空加熱分離後の卒業判定結果待ちの素子 (紙・アルミ) から発煙し、煙感知器が作動。
- ・ 現場を直ちに確認し、消火器等により自社にて消火活動を実施。
- ・ けが人、物損はなし。
- ・ 素子の温度管理が不適切であり、冷却しきれなかったために発生したもの。
- ・ 素子の温度管理を適切に行う対策の経過を確認中である。

消防による状況確認

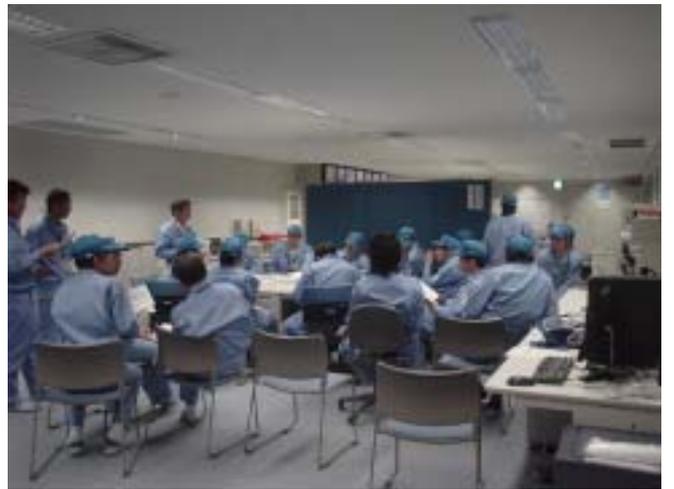
再発防止対策教育の確認

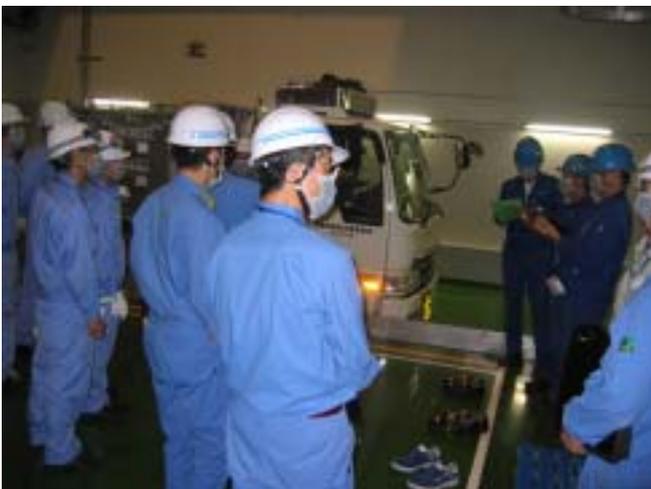
21 収集運搬業者への講評の確認

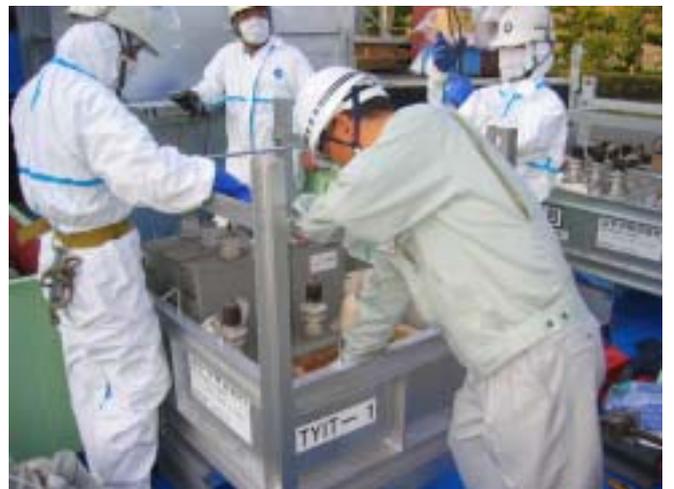
- ・ 10月31日、11月1日にミヤマ(株)が初めて PCB 廃棄物を収集運搬するため、作業状況を確認した。場所が半田市のため愛知県との合同立入調査を実施。作業従事者に講習会未受講の者がいたため、文書指導を行った。その他の事業者においても同様なケースが起きないように注意喚起を実施した。
- ・ 11月16日に太平産業(株)が初めて PCB 廃棄物を収集運搬するため、作業状況の確認を実施した。車載トランスの運搬を実施したが、搬入経路や搬入作業等は適切に行われた。

22 コンデンサの固定状況の確認

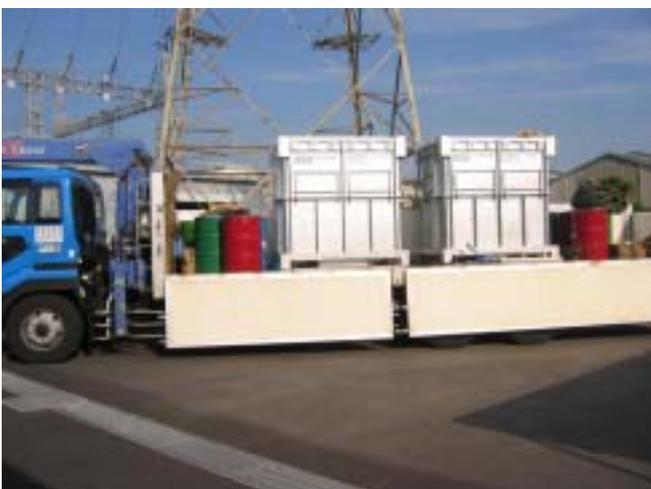
23 PCB 廃棄物積載状況

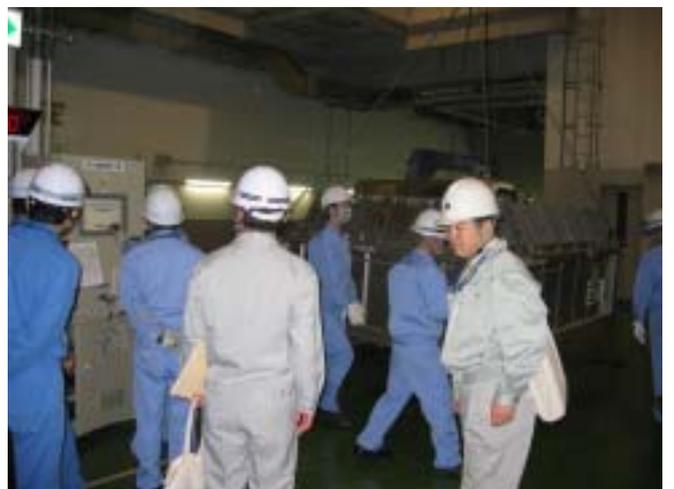
24 PCB 廃棄物搬入状況の確認
