# 管路の更新と漏水修繕

1. 管路更新の整備方針
2. 漏水の発生状況と調査
3. 漏水事例

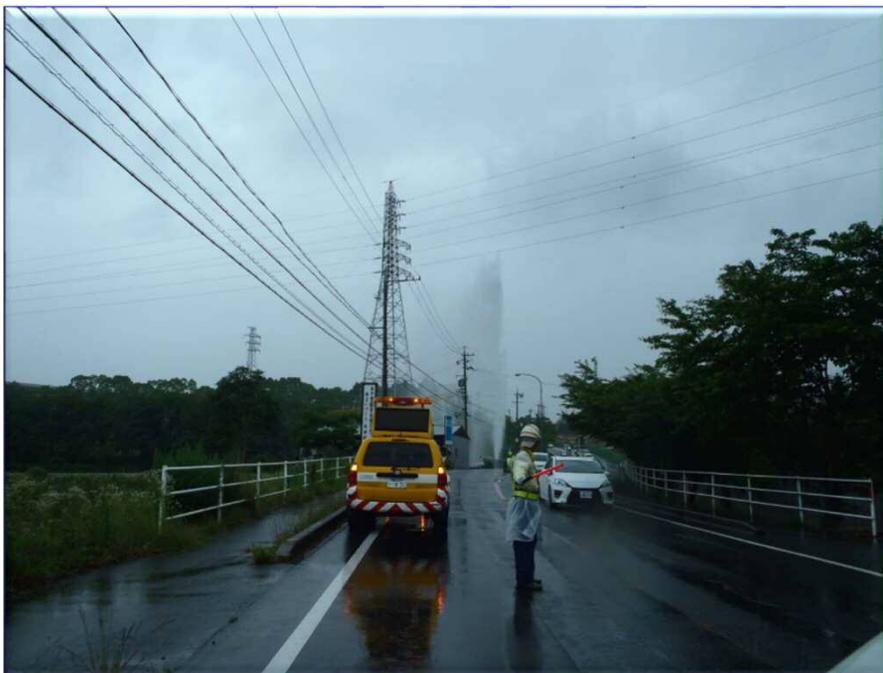
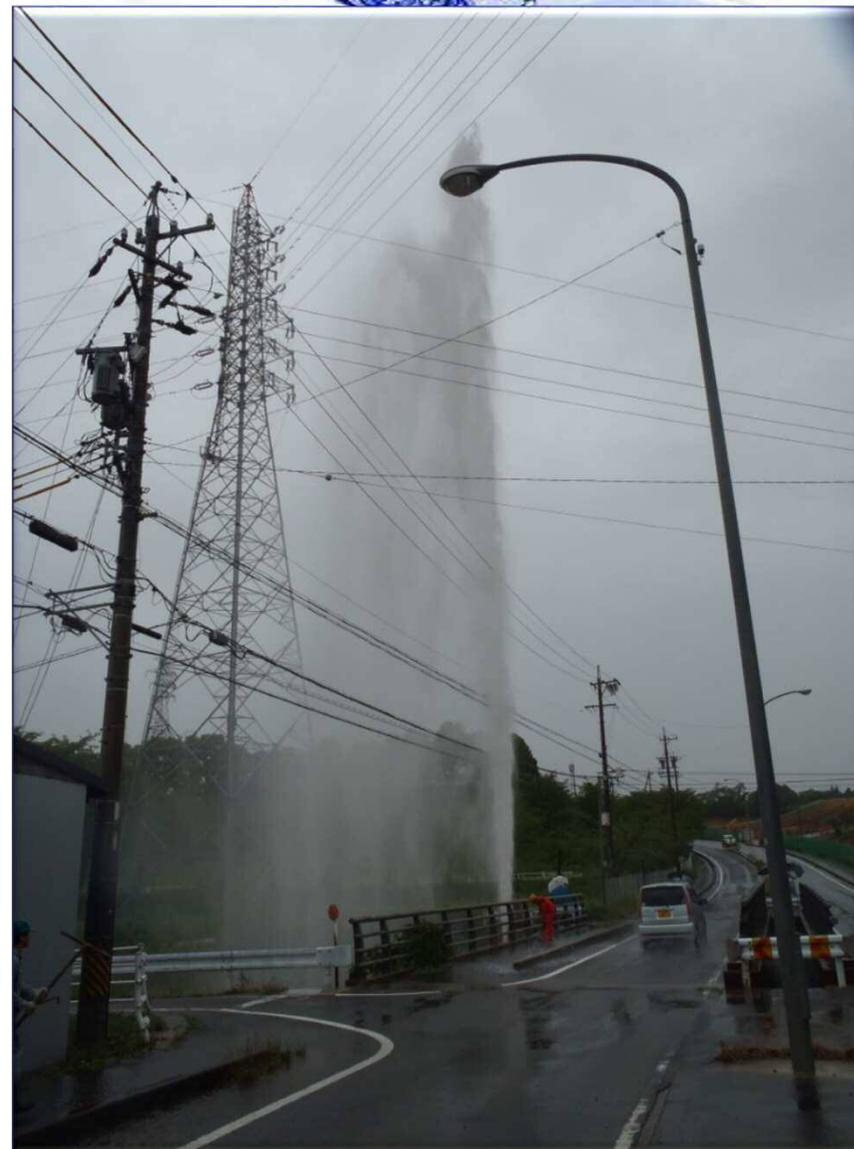
発生原因	空気弁の老朽化による破損 (昭和58年布設、 <b>39年経過</b> 、鋼管φ450)
発生場所	豊田市横山町(貞宝工場付近)
影響範囲	宮口町、千足町、本新町ほか <b>(約2,000戸)</b>
漏水状況	漏水による水しぶきが架空線に接近(NTT等)。 水道管の濁り
修繕内容	断水後漏水箇所を新しい補修弁で止水
修繕時間	<b>修繕：2時間</b> <b>洗管：7時間</b>
現場対応人員	修繕班：4名 洗管班：10名 給水班：9名(給水車3台) 広報班：6名 <b>延べ 29人</b>

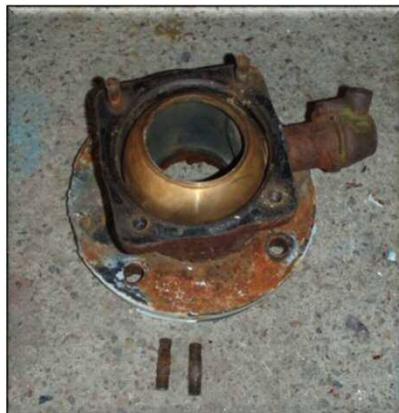
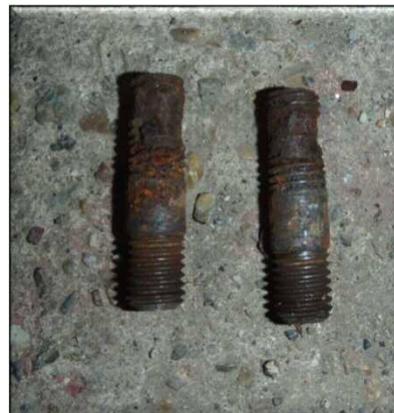
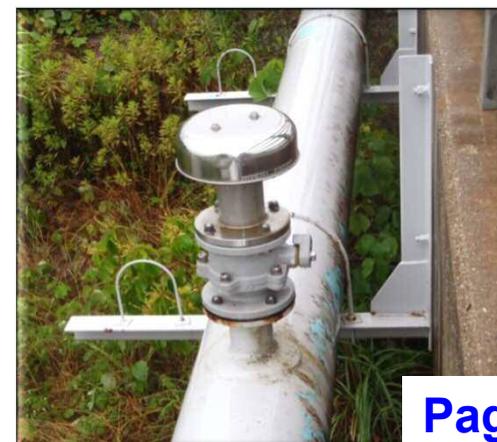
空気弁取付ボルト破断

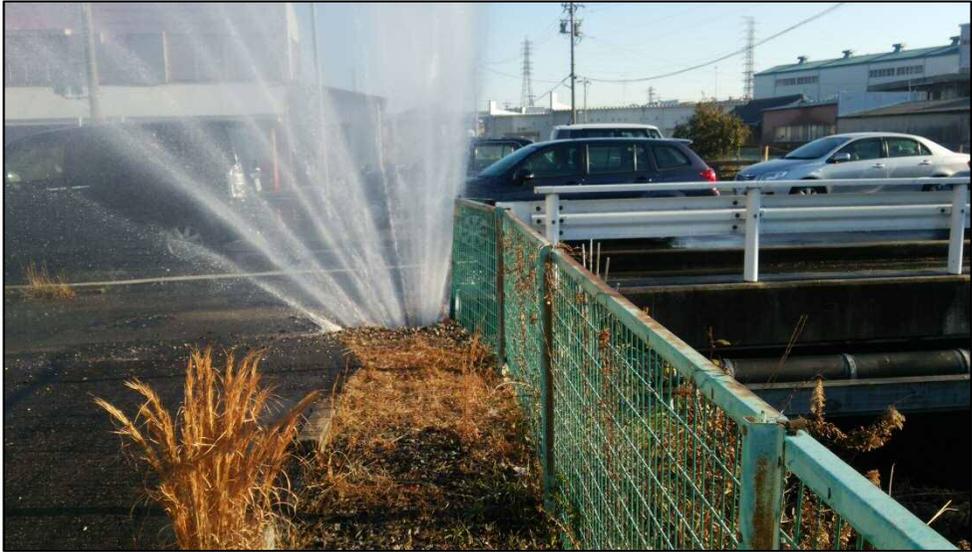
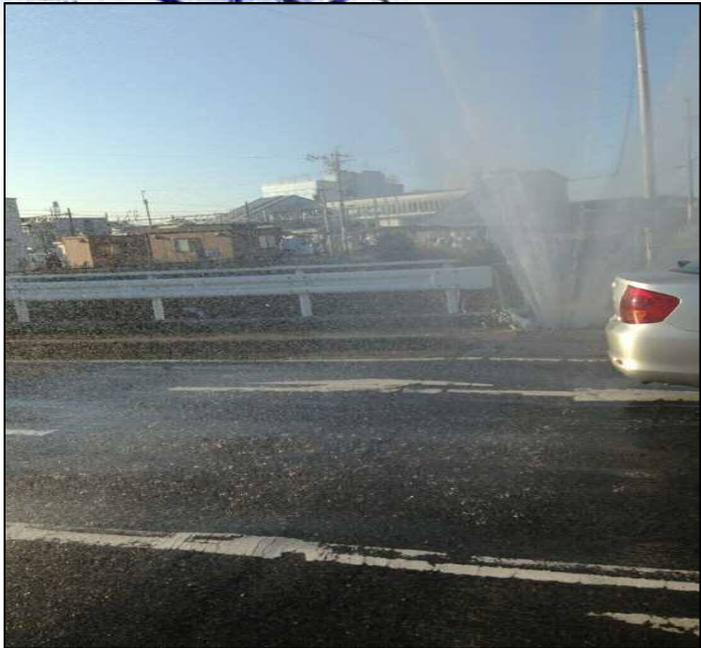
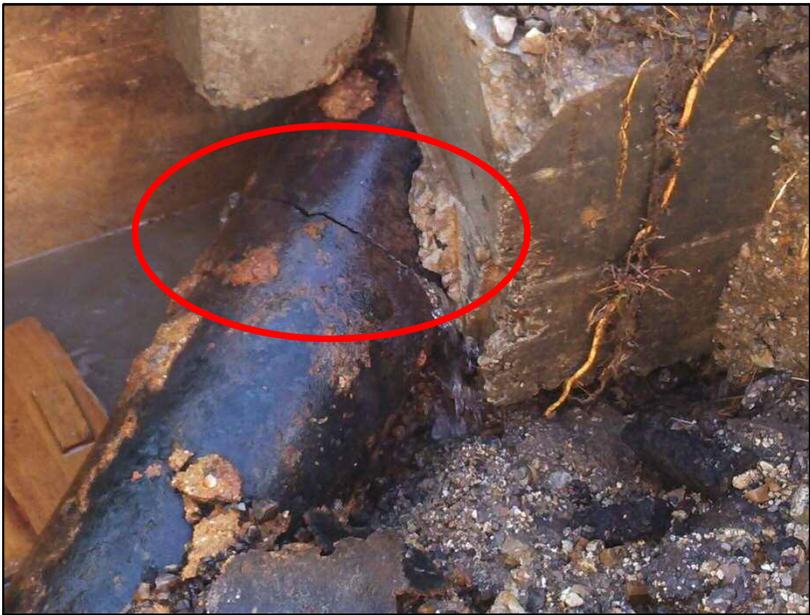
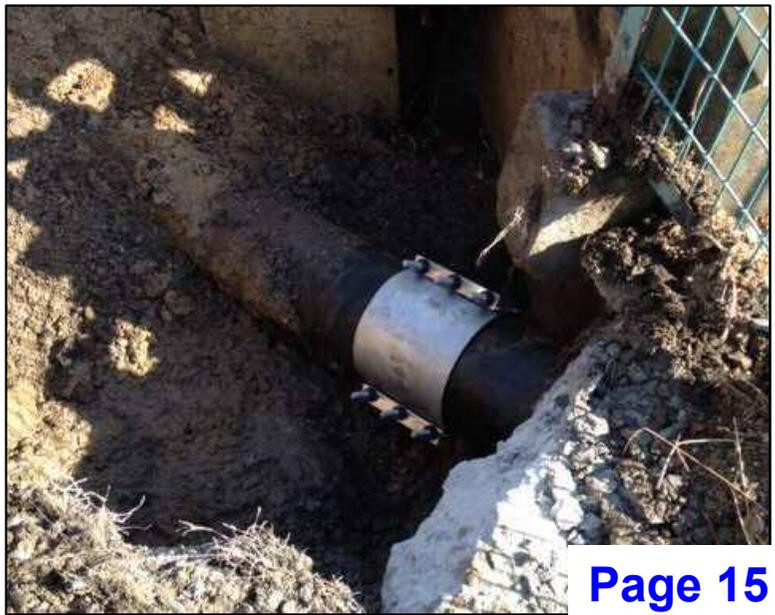
事例②

発生原因	管の老朽化による破損 (昭和35年布設、55年経過 铸铁管φ250)
発生場所	豊田市土橋町
影響範囲	漏水箇所近傍 (10戸未満)
漏水状況	漏水による水しぶきが近接道路に達する。 水道管の濁り
修繕内容	断水後漏水箇所をクランプで止水
修繕時間	修繕：2時間 洗管：2時間
現場対応人員	修繕班：4名 洗管班：6名 給水班：4名 (給水車2台) 延べ 14人
