豊田 PCB 処理事業における豊田市の対応について

1 豊田 PCB 処理施設への立入検査の実施状況について

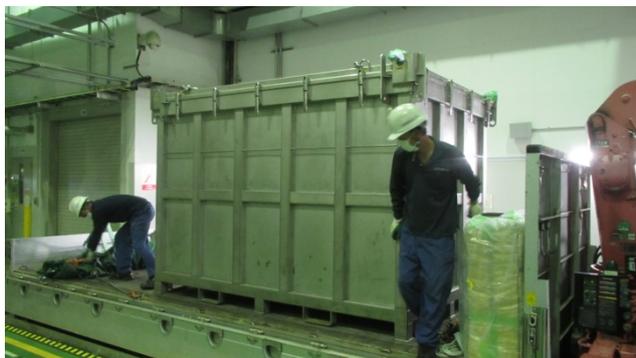
【H28.7.14 受入状況の確認】

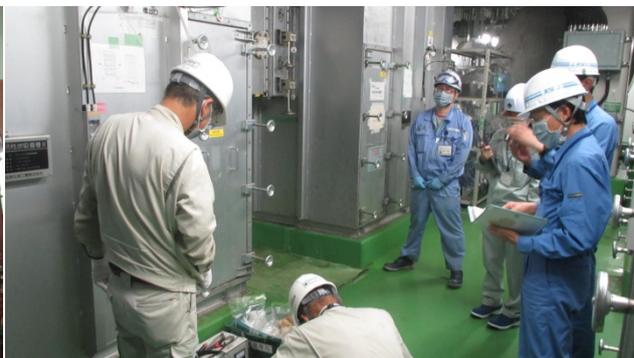
【H28.7.29 排ガス測定（活性炭処理後）】

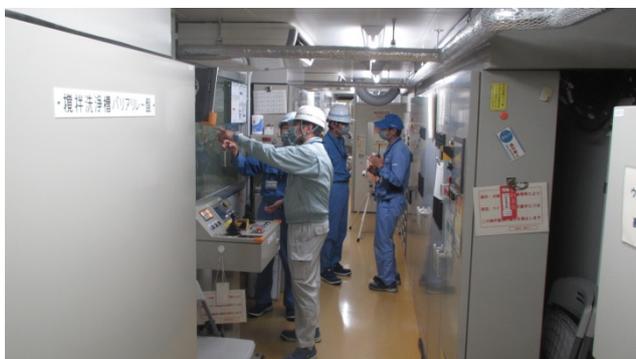
【H28.8.31 運転状況の確認】

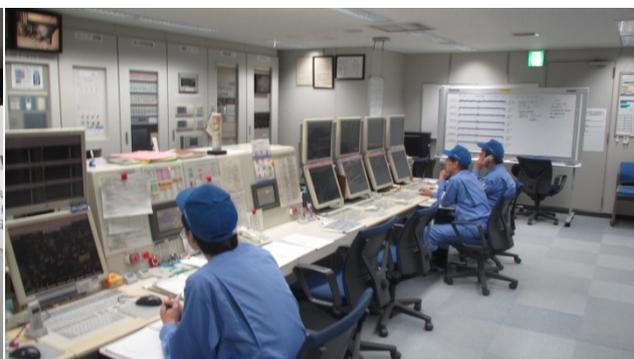
【H28.9.29 運転状況の確認】

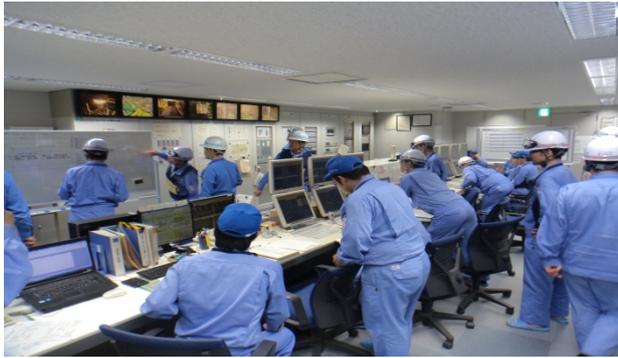
【H28.10.21 地震防災訓練の確認】

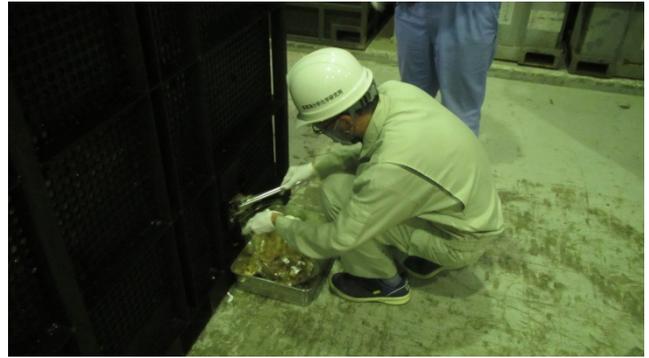
【H28.10.28 排ガス測定（活性炭処理後）】

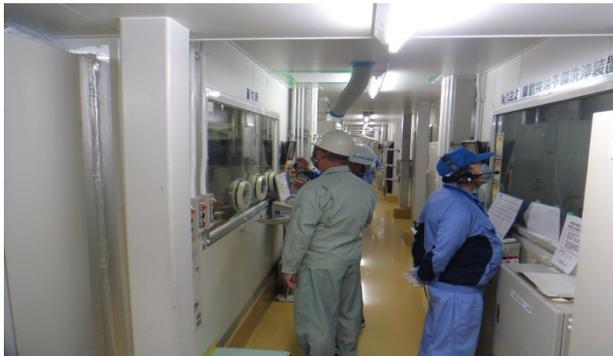
【H28.11.18 定期点検実施前の状況の確認】

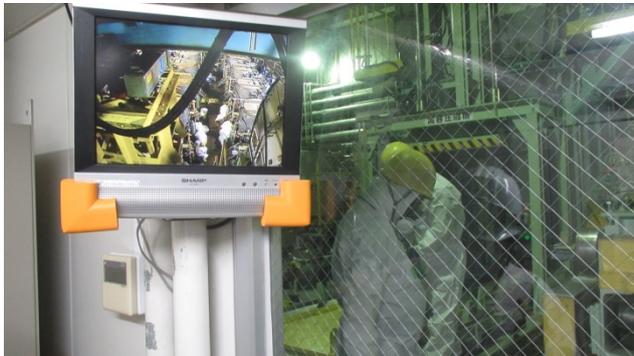
【H28.12.27 定期点検実施状況の確認】

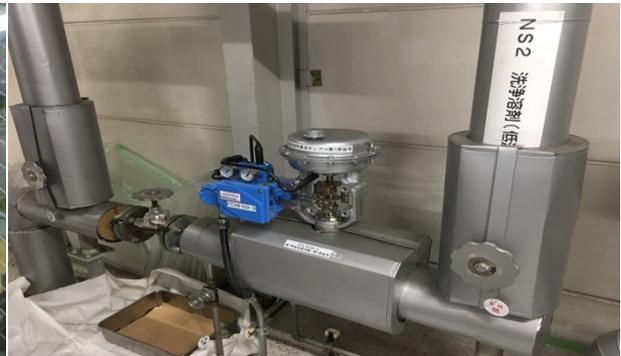
- 第一蒸留塔還流液の手動ダイヤフラム弁からの漏洩について
 - ・通常、プラントでは初期に温度を一度上げ、常温まで冷えたところで増し締めをすれば、ボルトが緩むことはないはずであり、初期の段階に問題があったかもしれない。
 - ・ボルトを増し締めし過ぎることもよくない。初期に正しく増し締めをし、その後は漏れのないことを確認するしかない。
 - ・漏れと老朽化の因果関係がはっきりしなければ、安全側で考えていく必要がある。
- 漏洩防止対策の実施状況について
 - ・ダイヤフラム弁からの漏洩対応については、対応内容が未定であっても項目だけでも追加しておいた方がよい。
- 中長期保全計画の取組状況について
 - ・当初計画していたが延期した項目については、次に実施する時期を記載しておいた方がよい。
 - ・危険予知（KY）活動が盛んに実施されているのは良いこと。

【H29.1.6 第一蒸留塔還流液漏洩現場の確認】

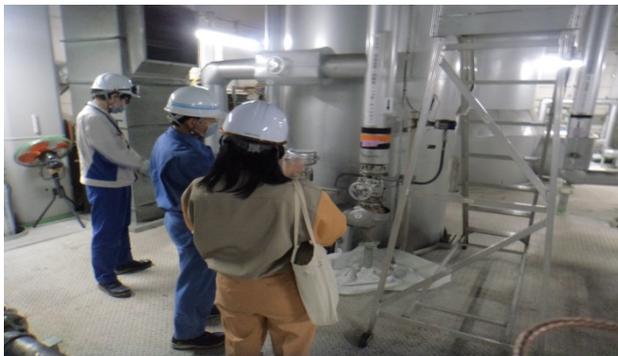
【H29.1.13 漏洩対応状況の確認】
