豊田 P C B 処理事業所の状況について

令和 7 年 2 月 17 日

中間貯蔵・環境安全事業株式会社

4 トラブルの報告

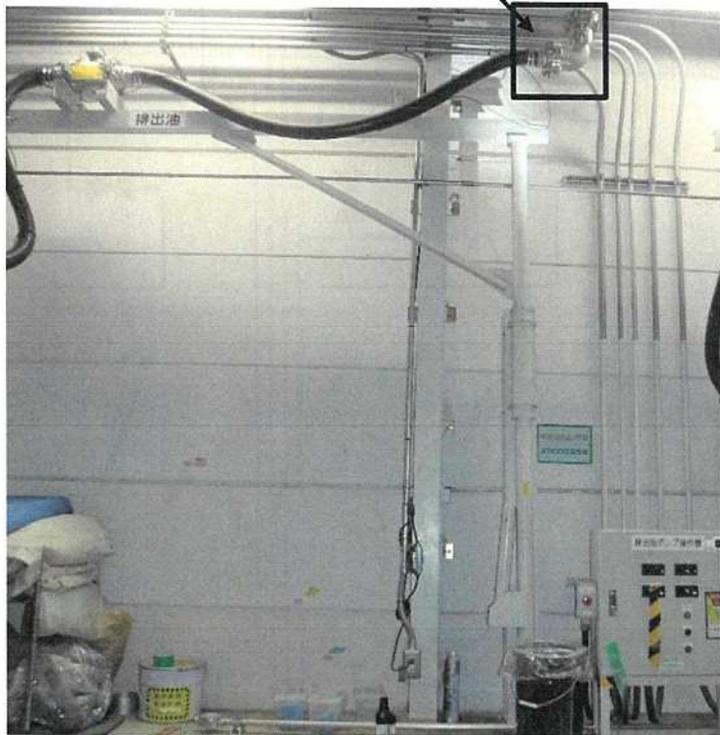
漏洩箇所

発見日時	令和 6 年 4 月 2 5 日 木曜日 午後 2 時 3 5 分頃
場 所	2 階搬出トラックヤード
概 要	2 階搬出トラックヤードにある排出油（PCB を含まない油）の払出し配管の途中から、排出油約 1 . 6 L が搬出トラックヤード内に漏洩したものの。
影 響	漏洩した油は、普通産業廃棄物に該当する P C B 濃度 [※] の排出油（鉱物油、危険物第 4 類第 3 石油類）で、建屋外への漏洩はなく、周辺環境への影響はない。 ※廃油：0.5mg/kg 以下 【環境測定等の結果】 ・排出油サンプリング結果：0.001mg/kg
原 因	払出用アームのホース接続部を固定しているホースバンドに、アームの可動やポンプを使用した送油の振動が伝わり緩みが生じ、他の作業でバルブを空けたことにより配管内の圧力が高まり緩んでいた接続部から漏洩したものと推測する。
再発防止策	<ul style="list-style-type: none"> ・払出手順書に、「事前のホースバンド等の点検」及び「配管内の残液の抜き取り手順」を追加（5/24「排出油場外払出」手順書改定） ・漏洩箇所の 2 本掛けされたホースバンドのハウジング部が互い違いの位置になるように固定方法を変更（4/25 完了、別紙 1 -③「再発防止対策」参照） ・搬出トラックヤード内の漏洩検知器を、より早期に発見できる位置に移設（5/21 完了）
水平展開	<ul style="list-style-type: none"> ●施設内のゴムホースやホースバンド等の状況を調査（別紙 1 -④「水平展開」参照） ・4/26 全 3 6 箇所確認、漏洩等なし。 ・7/17 ホースバンドの緩みをはじめとした健全性について確認が完了した。

払出トラックヤード

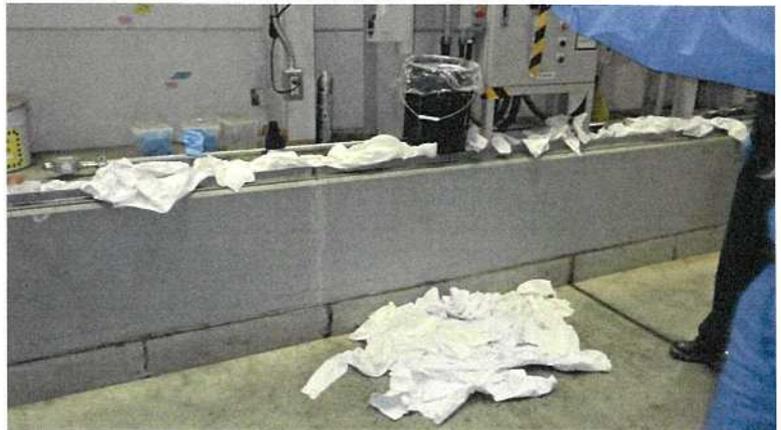
漏洩箇所

漏洩した油をウエスで吸着

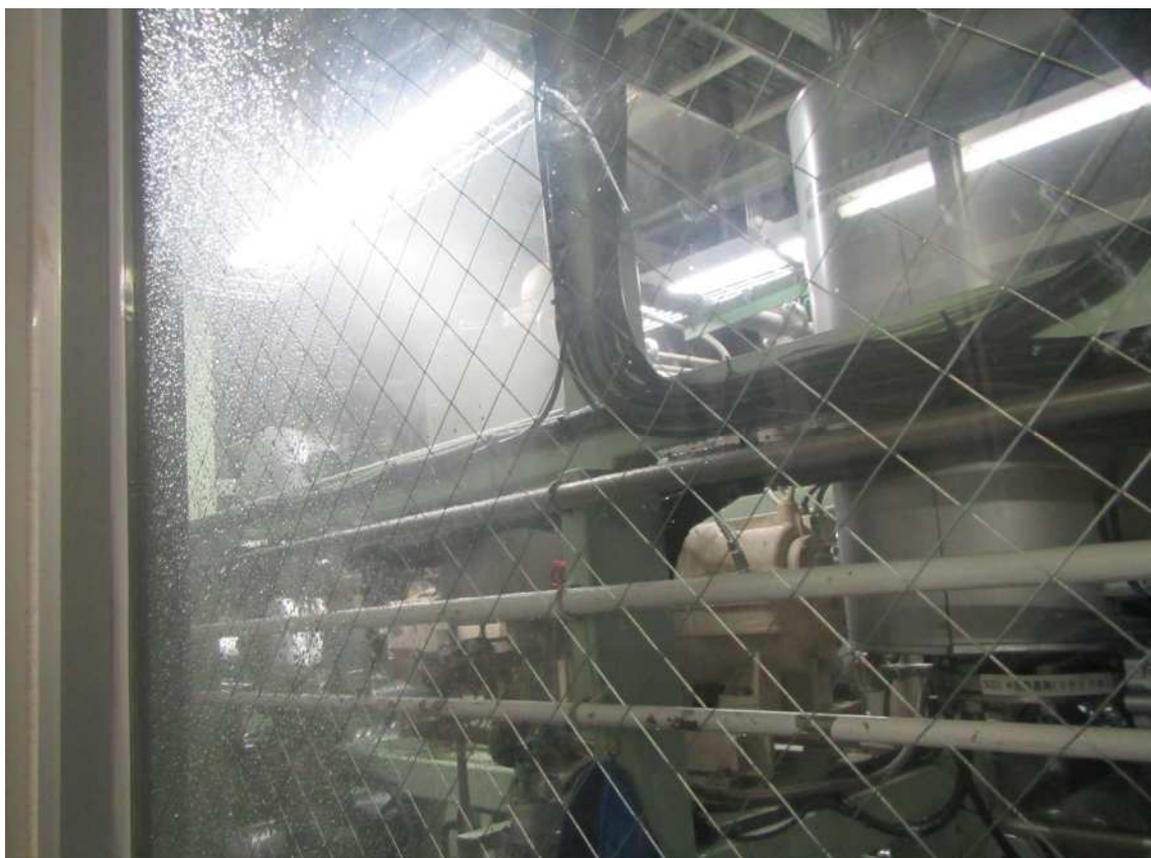
① 冷却水の噴出状況

発見日時	令和6年9月19日 木曜日 午前1時42分
場所	処理棟4階 真空超音波洗浄エリア
概要	真空超音波洗浄設備（第3洗浄槽）の真空ポンプ（出側）に接続されている冷却水循環用金属製フレキホースが破損し冷却水が漏れたもの。
影響	冷却水の施設外への流出、施設からの排気異常はなく、周辺環境への影響はない。 【環境測定等の結果】 ・作業環境測定（床上500mm）測定結果：25.0 $\mu\text{g}/\text{m}^3$ ・漏洩液回収量：255L ・漏洩液サンプリング結果（冷却水タンク）：0.000038mg/L ・オンラインモニター測定値（第2排気系統）：異常検知なし。
原因	・破損したフレキホースは水道用で、繰り返しの変形に対して耐久性が低いものであった。また、第3洗浄槽の真空ポンプは、8月頃から異音が大きくなり振動も発生していたと推測される（9月17日におこなった振動計による測定はレッドラインではなかった（ただし、定量的な数値は不明））。 ・ホースの走査型電子顕微鏡による観察（別紙2-③「破断調査」参照）では、「破断面には細かな縞模様を確認」「引張破壊のような強制的な破断、腐食及び応力腐食割れの特徴は確認できない。」との結果が報告された。 ・以上のことから、振動によりホース中心付近の振幅が大きくなり、冷却水の流れの方向へ伸縮を繰り返したことでホースに亀裂が入り破損（疲労破壊）したものと推測する。 ・また、真空ポンプからの異音発生に対して、当該真空ポンプが故障して設備が使えなくなる可能性に対する懸念については認知していたが、周辺の配管等への影響については全く考慮していなかった。
再発防止策	・水道用フレキホースを使用している、第1と第3洗浄槽の真空ポンプをメッシュ付きのフレキホースに交換した。
水平展開	・同様の水道用フレキホースを使用している所は、計27か所あるが、いずれも「ユニット化された製品の一部」「腐食の恐れや振動が伝わる場所ではないところ」及び「電線保護用」のため交換の必要は無いと判断した（別紙2-④「フレキ調査」参照）。 ・ポンプ等の機器が、通常稼働状態と異なる挙動を示した際には、当該機器のみではなく周辺の機器や配管等への影響についても検討項目に入れる。

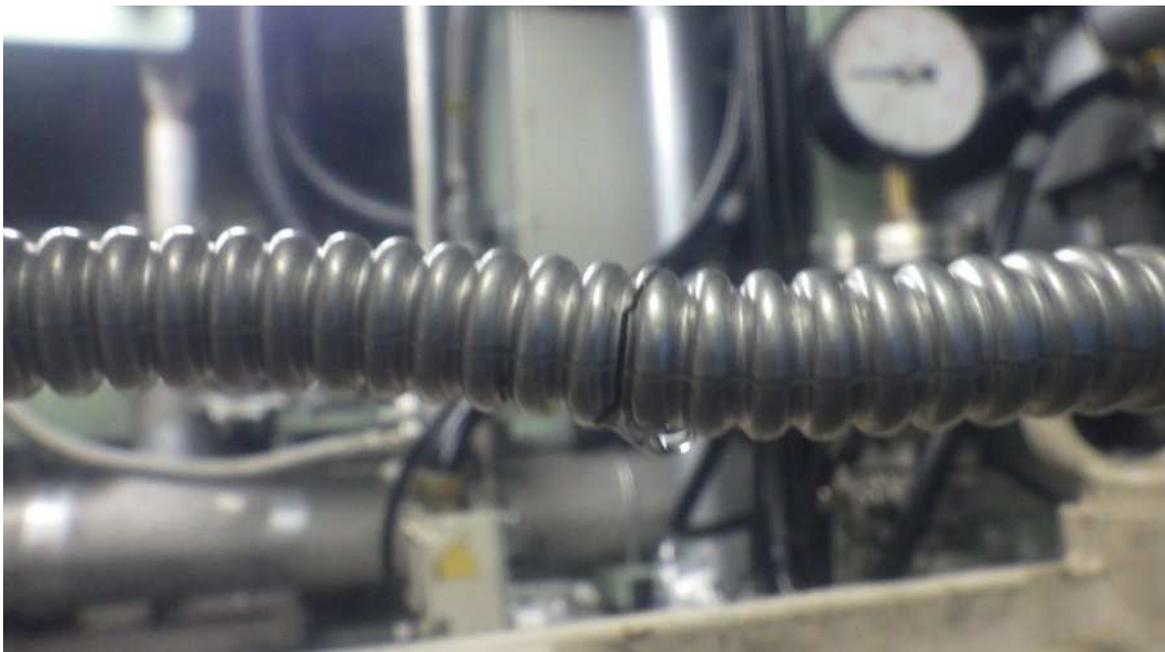
④ フレキホース破断部

- ・破断面には細かな縞模様が確認され、疲労破壊により破断したと推測された。
- ・引張破壊のような強制的な破断、腐食および応力腐食割れの特徴が確認できなかった。
※上記の2点から、破断面の伸縮方向に繰り返しの応力が加わり、亀裂が生じたものと推測された。

- ・このことから、ポンプの冷却水ラインとして接続されていたフレキシブルホースに、上記振動が伝播しフレキシブルホースが冷却水の流れに対し垂直方向に振動していたと推測される。ただし、フレキシブルホース自体の振動の大きさは測定していない。
- ・また、フレキシブルホースの両端は固定されていることから、直管部の中心付近の振幅が最も大きくなり、流れの方向に繰り返し伸縮したことで、ホースの中心付近に亀裂が入ったと推測される（ホースの中心付近から折れ曲がるような変形を繰り返した。）。
- ・取り付けられていたフレキシブルホースは、配管の接続部に合うように自在に変形させることはできるが、繰り返しの変形に対して耐久性が低かったと考えられる（水道用フレキパイプでありメッシュ付きのフレキシブルホースとは柔軟性が異なる。）。

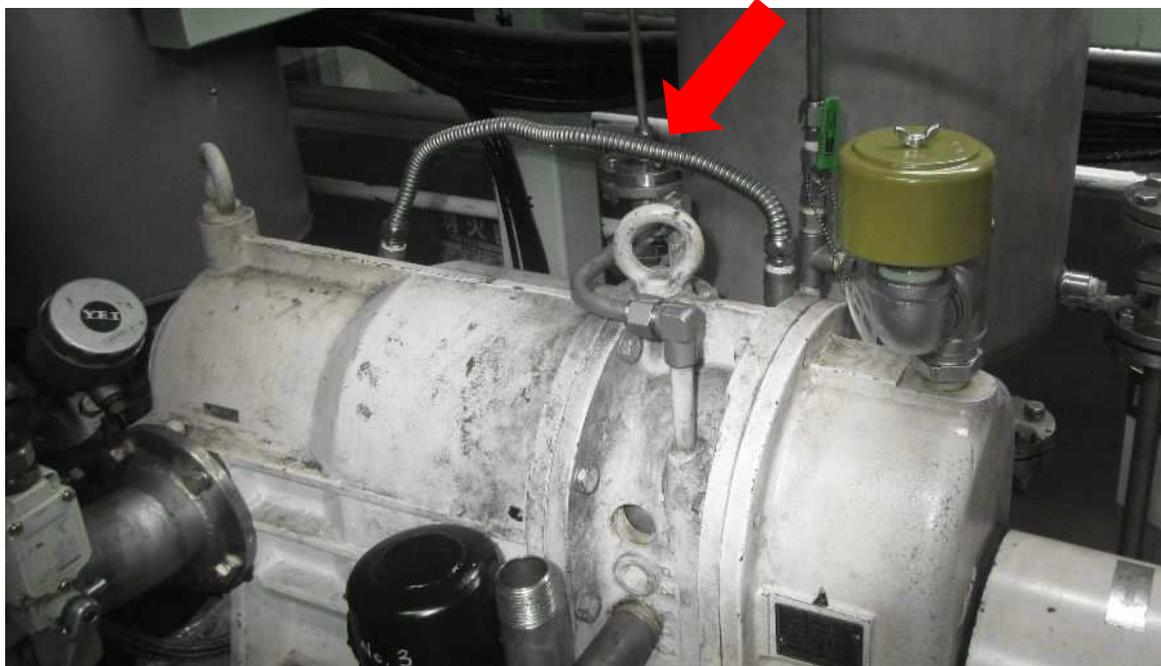
⑤ 第3洗浄槽真空ポンプ

破損したステンレス製フレキホース

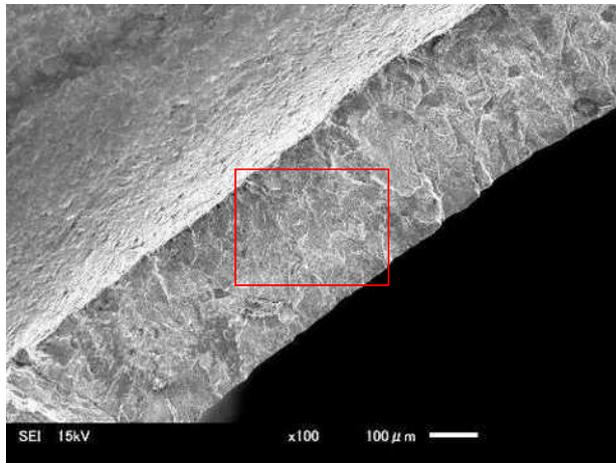
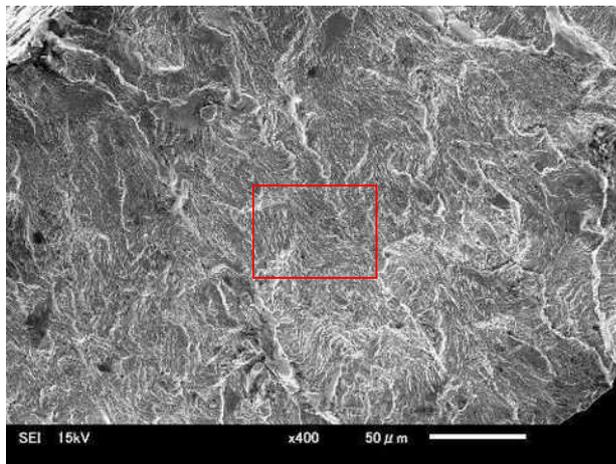
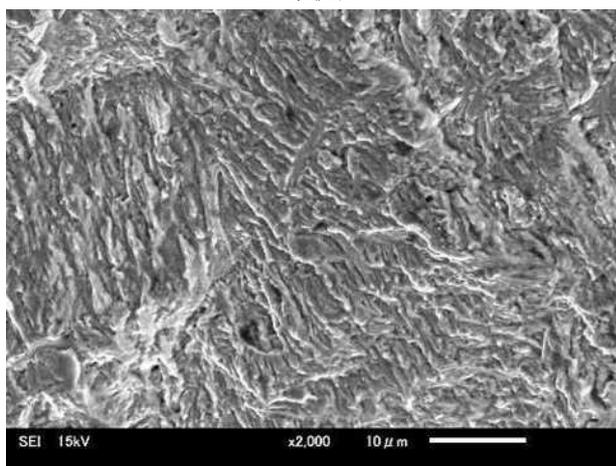
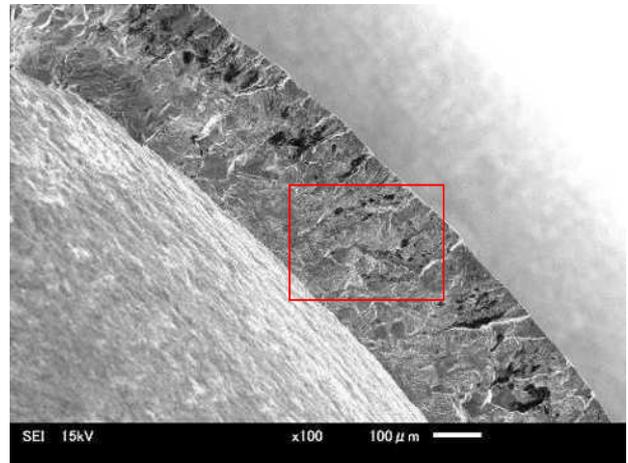
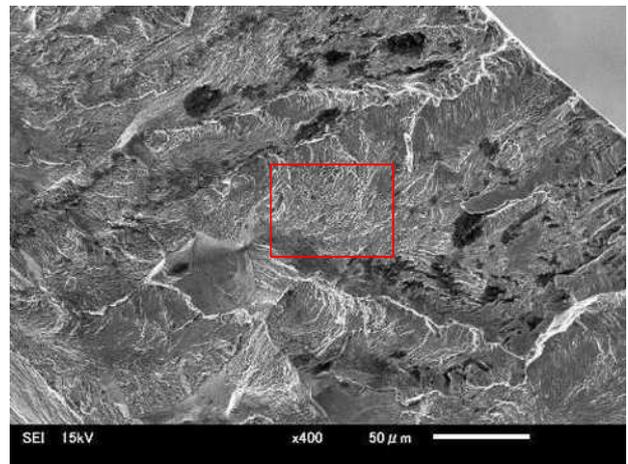
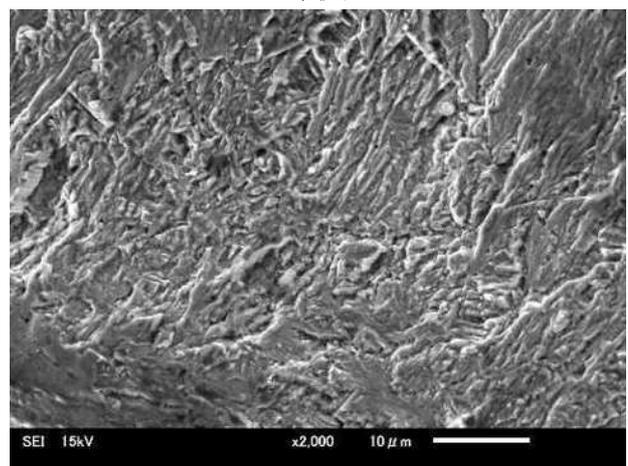
破断伝播部は左側、右側とも、疲労破面となっています。(写真4)

破断伝播部は左側、右側とも、疲労破面となっている。

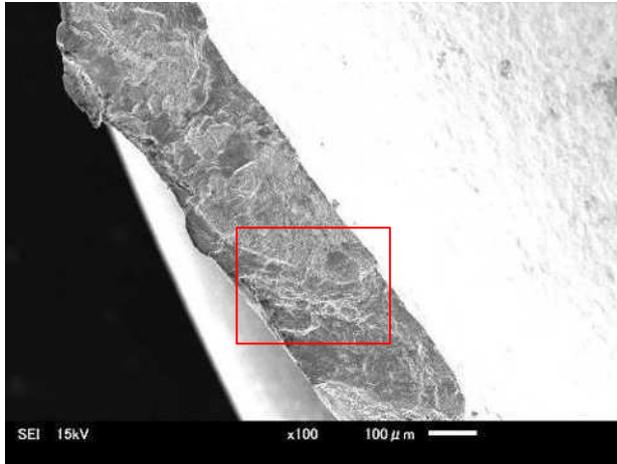
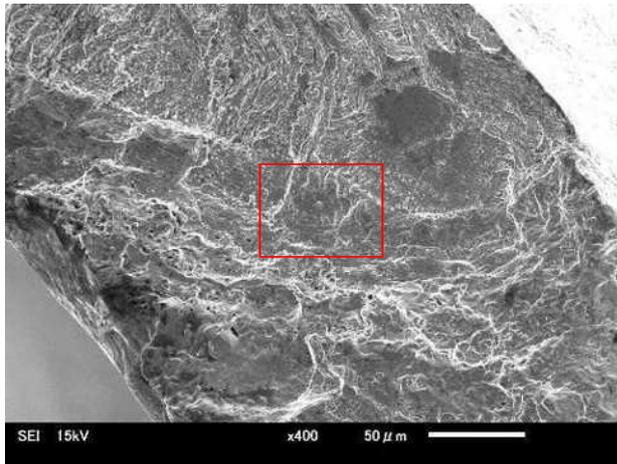
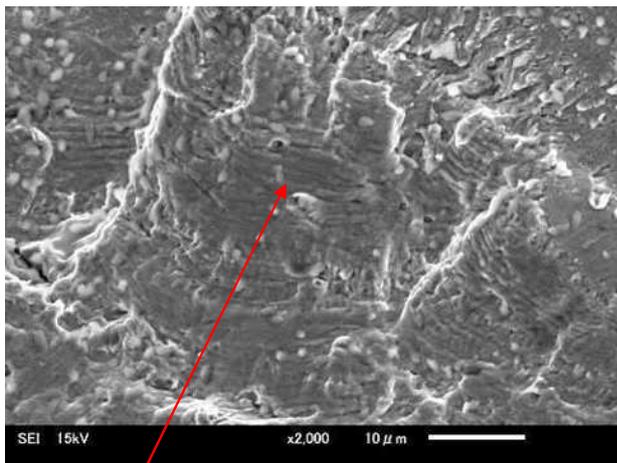
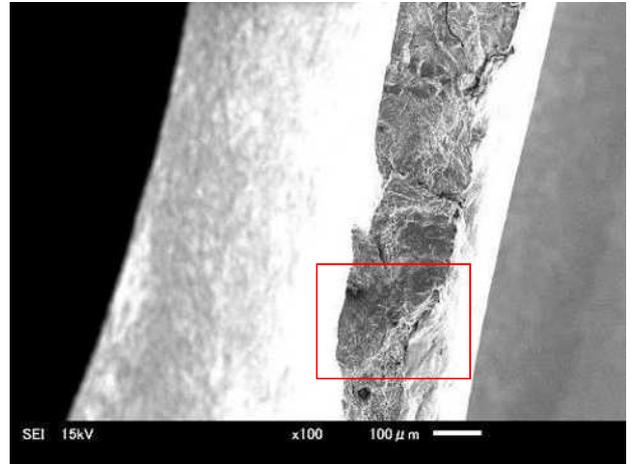
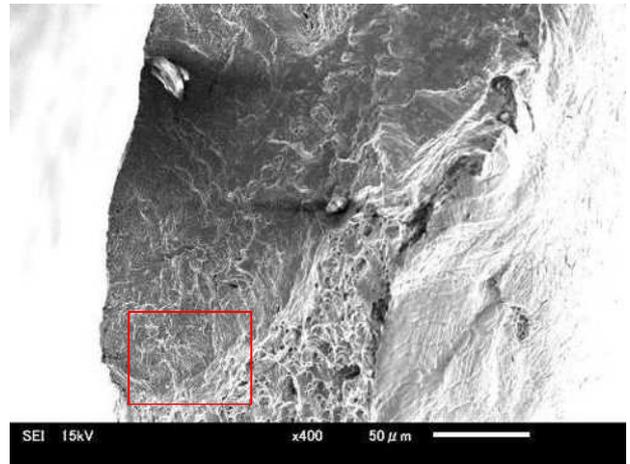
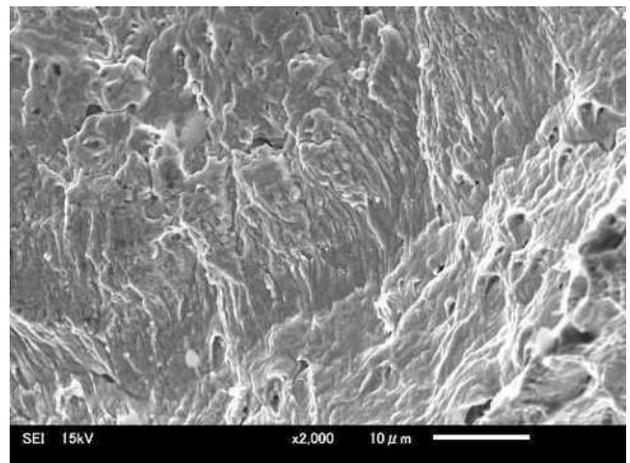
③ 破断終点左右の破断面SEM観察結果

左側には、疲労破面に特徴的に現れるストライエーション(細かな縞模様)も見られます。(写真5)

破断終点は左側、右側とも、疲労破面となっている。
左側には、疲労破面に特徴的に現れるストライエーションも見られる。

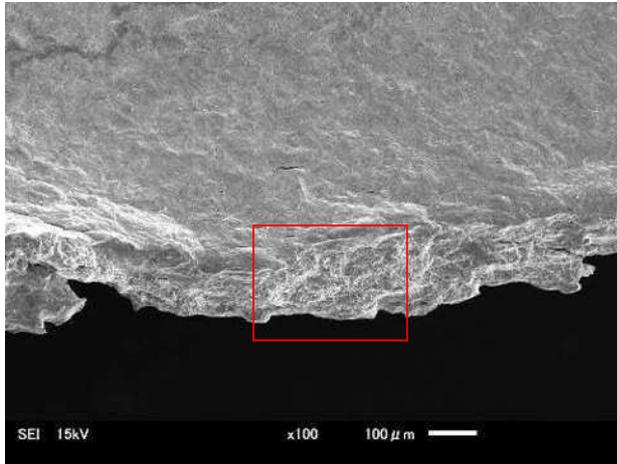
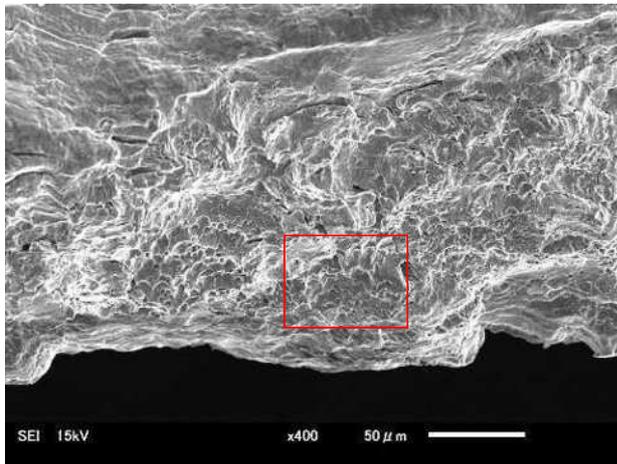
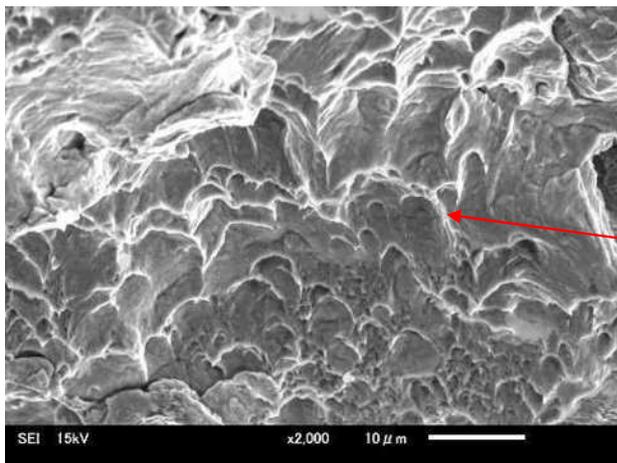
強制破断面

強制破断面では、ディンプル(伸びた細かな窪み模様)が見られ、延性破面となっています。

強制破断面では、ディンプル(伸びた細かな窪み)が見られ、延性破面となっている。

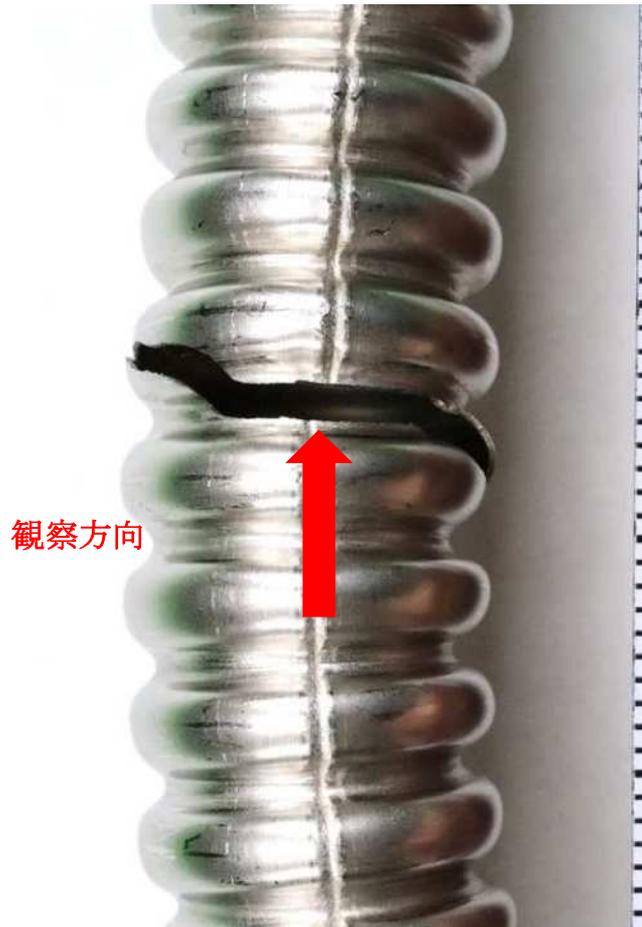
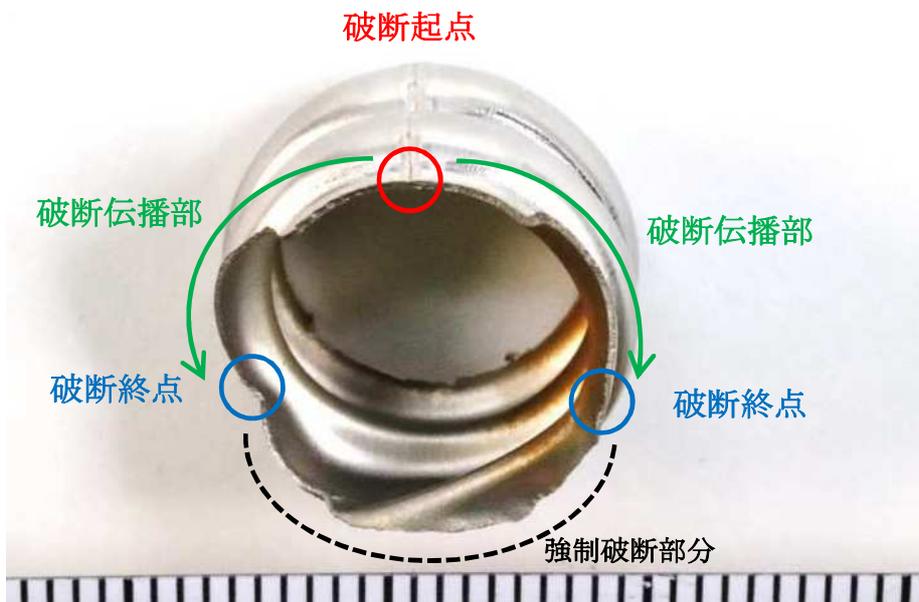
写真7 破断面外観

フレキシブルチューブの亀裂は、疲労破壊により生じたと考えられます。

溶接部のうち当該箇所の外面、内面が破断起点となり、配管伸縮方向の繰り返し応力が加わって破断が進展し、開口したと推測されます。

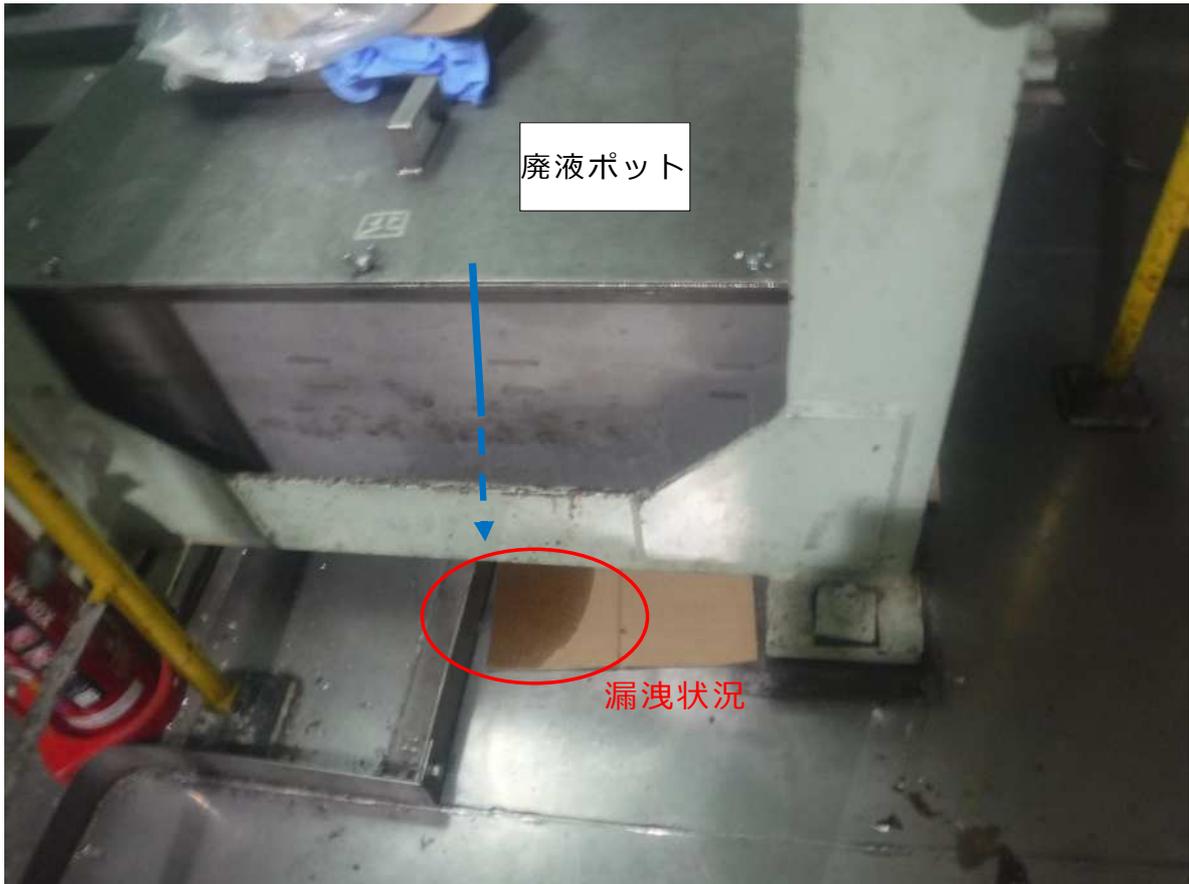
① 排液ポット

発見日時	令和7年1月23日 木曜日 午前10時50分
場所	処理棟4階 洗浄前保管エリア 破砕機（大）排液ポット
概要	破砕機（大）の解体撤去の事前準備として、運転会社が配管等の洗浄作業を1月21日より実施していた。 23日に浸漬洗浄2回目が終了し、サンプリングや排液等の作業を終え、最終確認中に排液ポットの下に設置していた紙ウエスに液の付着を確認したものを。
影響	排液ポット等を洗浄していた洗浄溶剤（NS クリーン 230、危険物第4類第3石油類、以下、「NSC」という。）は、法基準値を超える濃度のPCBを含んでいたが、紙ウエスに吸着され、施設外への流出や排気異常もなく、周辺環境への影響はない。 【環境測定等の結果】 ・作業環境（床上500mm）測定結果： 13.4 $\mu\text{g}/\text{m}^3$ （通常時と変わらず。） ・浸漬洗浄後の溶剤サンプリング結果：435mg/kg ・オンラインモニター測定値（第2排気系統）： 5 $\mu\text{g}/\text{m}^3$ N（通常時と変わらず。）
原因	・調査中
再発防止策	—
水平展開	—

排液ポット下の漏洩状況
