## 豊田 PCB 処理事業における豊田市の対応について

### 1 豊田 PCB 処理施設への立入検査の実施状況について

## 2 令和6年度 PCB 環境モニタリング調査について

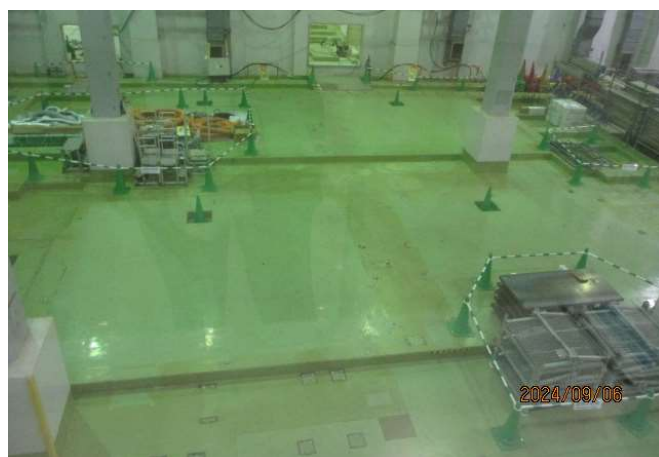
設備取り外し後

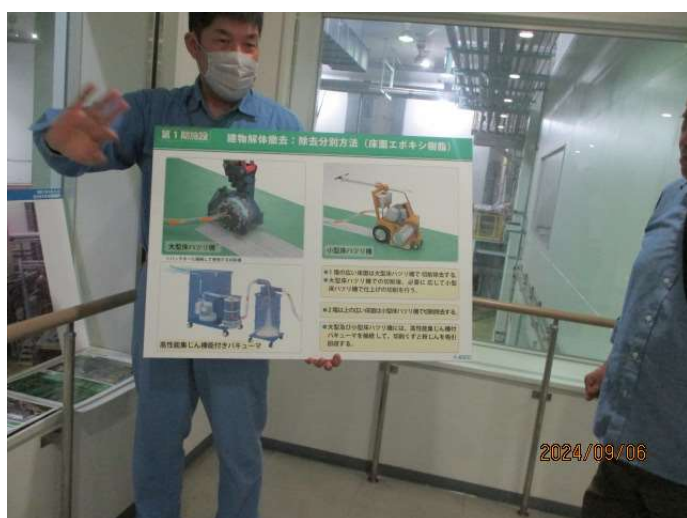
床のはつり方法説明

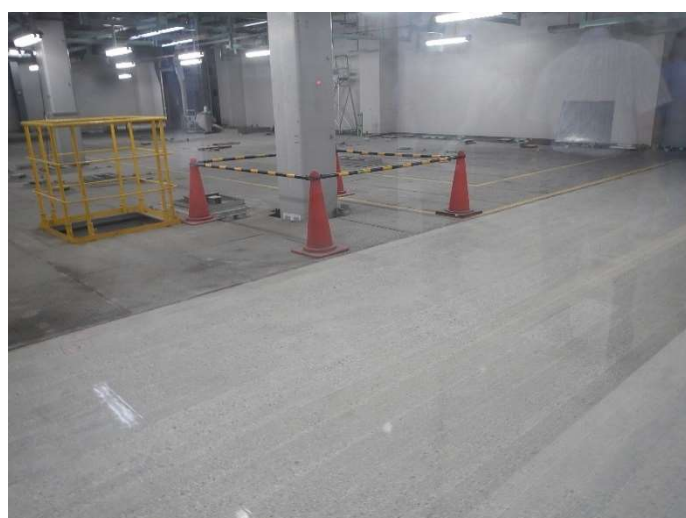
床のはつり後

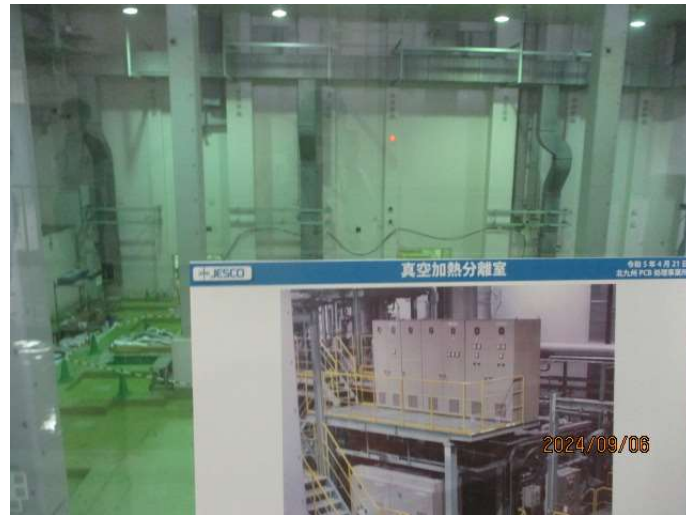
施設が撤去された真空加熱分離室
