## 豊田PCB廃棄物処理施設の状況報告について

### 1 豊田PCB廃棄物処理事業の処理実績報告

## 2 豊田事業所再生計画実施状況等

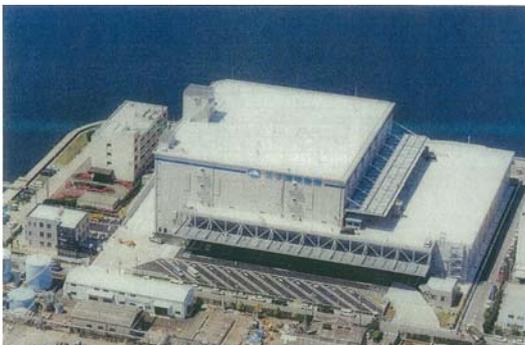
外部倉庫の外観  
(5階建て倉庫の4階に保管)

- 豊田事業所では、本年2月に運転廃棄物（使用済み活性炭）を保管する倉庫が確保できましたので、同月から当該倉庫への運搬を開始しました。

なお、運搬は、「PCB 廃棄物収集・運搬ガイドライン」に従い、使用済み活性炭をポリエチレン袋に入れ、ドラム缶に密閉することにより、内容物が漏出しないう措置した上で実施しました。

- 倉庫内の室内環境については、ドラム缶の搬入前、そして搬入の度毎に倉庫内5地点において PCB 濃度の測定を行なっております。

その結果、いずれに日及び地点においても、室内環境中に PCB は検出されておられません。

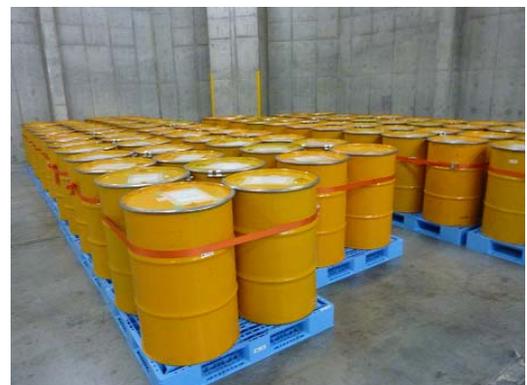
外部倉庫内の保管状況

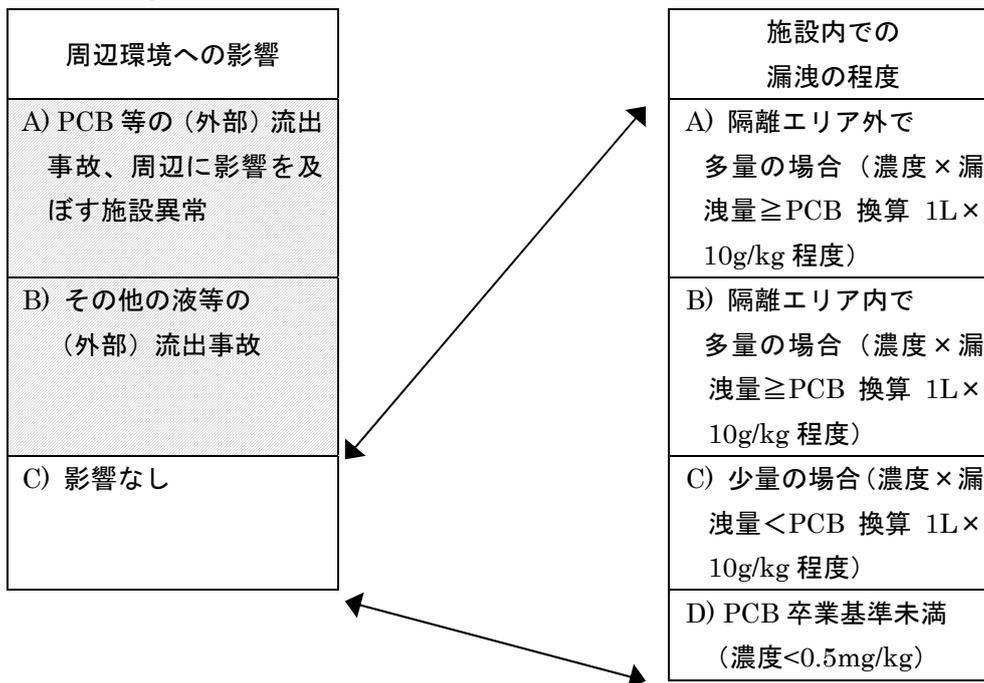
○正式分類（案）：①環境トラブル、または、施設内漏洩の場合

※周辺環境、人身影響、事業への影響の区分は、豊田市報告基準の緊急度の区分を参照した。

※多量／少量の境界量 $\rightarrow 1L \times 1\% = 1L \times 10,000mg/kg = 1L \times 10g/kg$ （←事業所の「漏洩時対応基準表」の初動対応の濃度(1%)・量(1L)の区分を参照。）（また、 $0.5mg/kg \times 20L \div 1L \times 10mg/kg$ の約千倍レベルに相当）

※隔離エリア内＝管理区域レベル3（遮蔽フード）内、管理区域レベル2のグローブボックス内部など $\rightarrow$ 外部への影響が生じないような設備が確保されている（環境へのリスク小）

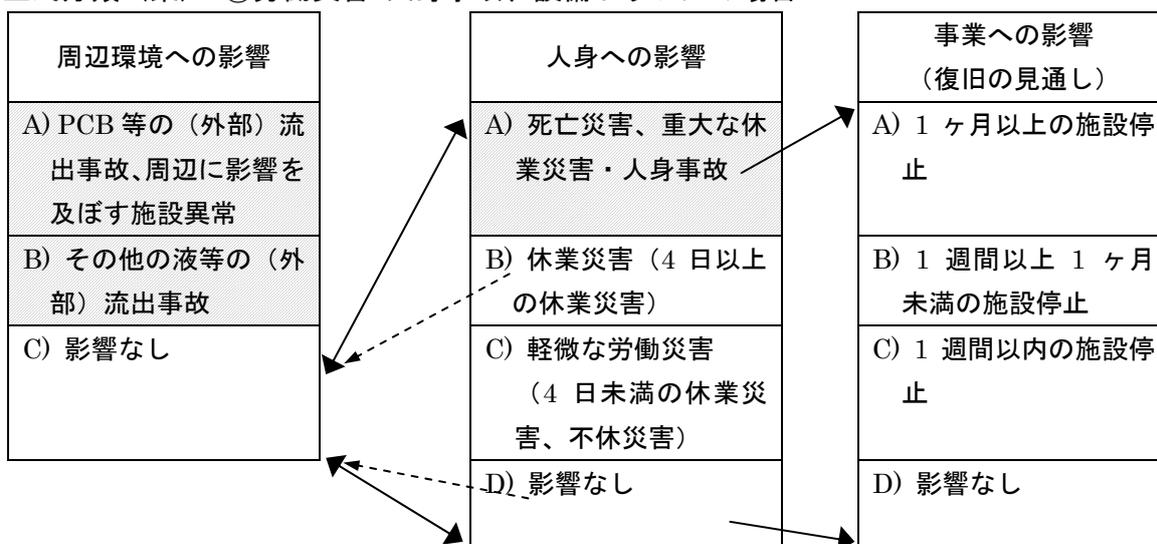
○正式分類（案）：②労働災害・人身事故、設備トラブルの場合

※影響の程度等が不明の場合は、必要に応じ、暫定分類による評価を行う。(影響が明らかになった段階で、正式評価を行う。)
