PCB 廃棄物収集運搬時における ヒヤリ・ハット事例集

平成 22 年 11 月

豊 田 市

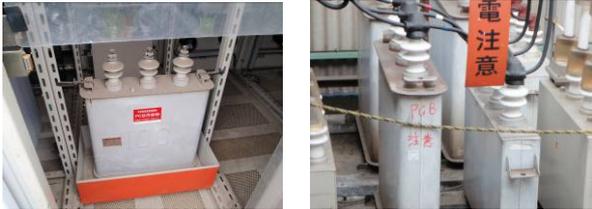
<p style="text-align: right;">受電設備内の保管例</p>

事 例 番 号	事前確認-2
場 所	保管事業者構内
ど ん な 事 例	事前調査にて電気室内を見回っている際、通電中の高圧電源について、注意を受けた。
再発防止対策	事例を他の作業員へ情報提供し共有した。
備 考	<p>受電設備内は非常に高圧の電気が通電しており、電極等がむき出しになっていることが多く大変危険です。しかし、受電設備内あるいはその近くに PCB 廃棄物が保管されていることは、多く見られます。まだ使用中の重電機器の確認をすることもあるでしょう。</p> <p>保管事業者とよく話し合い、電気主任技術者の立会い指導の下、可能な限り、定期点検等で通電していない時に事前調査を行いましょう。ただし、通電していない時でも、コンデンサは蓄電している可能性もあり、不用意に触ると感電する危険がありますので注意が必要です。</p>

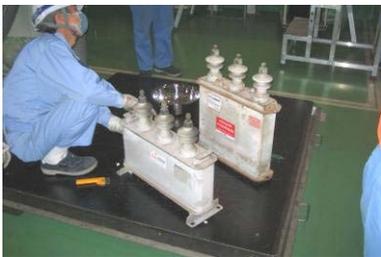
<p>コンデンサを並べて行う作業例</p>

事例番号	補修-1
場所	保管事業者構内
どんな事例	コンデンサを並べて補修作業を行っているとき、後ろに置いてあったコンデンサに身体が触れ、コンデンサが転倒してしまいそうになった。
再発防止対策	<ul style="list-style-type: none"> 作業前に周囲の安全確認を行い、危険箇所を把握する。後ろに物を置いた作業は行わない。 補修や収集作業時にコンデンサを並べる場合は、人が通っても倒さないよう、間隔をあける。
備考	<p>事前に作業計画を立て、安全な作業スペースを確保して慎重に補修作業を行うようにしましょう。</p>

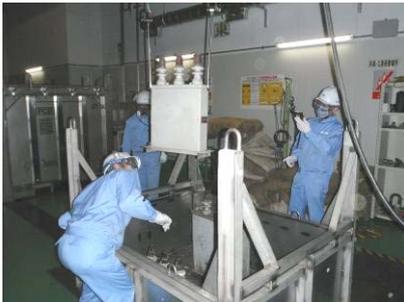
<p>底部の点検作業例</p>

事例番号	積込み・積下し-3
場所	保管事業者構内
どんな事例	事前確認時に保管容器内で上から確認したところ、漏洩は見当たらなかったが、運搬時に取り出したところ、架台溶接部から滲みを発見した。作業員に保護具を着用させ、補修剤にて補修後運搬した。
再発防止対策	PCB 廃棄物の保管状況の事前確認方法を強化した。
備考	<p>保管容器の上から見ても確認はできません。一台ずつ持ち上げる等、底部までしっかり確認しましょう。また、積込み・積下し事例 1 及び 2 と同じで、当日補修物は運搬できませんのでご注意ください。</p> <p>なお、ガイドライン 2.2.2 に漏洩が生じやすいため、重点的に点検する箇所が列記されているので参考にしてください。</p>

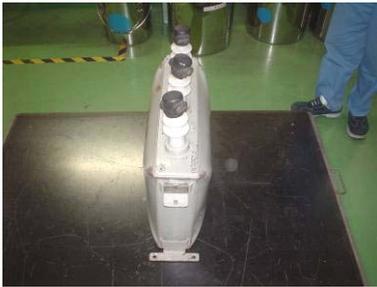
<p>短絡し膨張したコンデンサ</p>

事例番号	積込み・積下し-5
場所	保管事業者構内
どんな事例	事前確認では漏れが見つからなかったが、夏の猛暑の影響からか、運搬当日に確認したところ、コンデンサが膨張しブッシング部分から漏れが見つかった。即日補修し、運搬した。
再発防止対策	PCB 廃棄物の保管状況の事前確認方法を強化した。
備考	積込み・積下し事例 1 及び 2 と同様です。

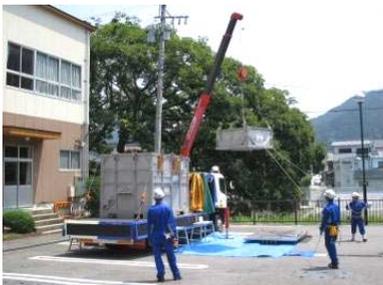
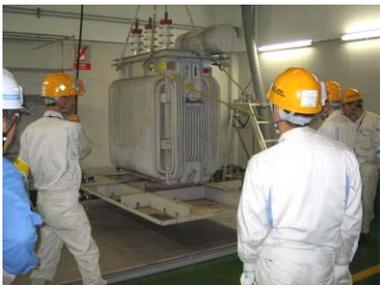
</div> <p>玉掛け作業例</p>

事例番号	積込み・積下し-8
場所	保管事業者構内
どんな事例	車両のユニックを使用してコンデンサを吊り上げ、インナートレイに積み込む際に、地切りした瞬間ブーム位置と吊り荷とがずれていたため、荷（72kg）が玉掛け者側に振れた。幸い退避場所を確保していたので大事には至らなかった。
再発防止対策	①ユニック操作者は吊り荷の重心確認を十分に行う。 ②荷は一気に吊り上げない。地切り前後は一旦停止し確認する。 ③玉掛け者の退避位置を確認後にユニック操作を行う。
備考	<p>玉掛け作業による死傷事故も多いと聞いています。玉掛け作業ガイドライン等に則って、安全な作業に努めてください。玉掛け作業では作業者の退避を確認した後、合図者が合図を行うようにしてください。また、地切り時には、つり荷の状況を確認し、不安定な場合はやり直すなど安全対策をお願いします。</p> <div style="display: flex; justify-content: space-around;">

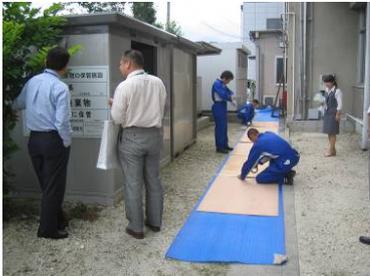
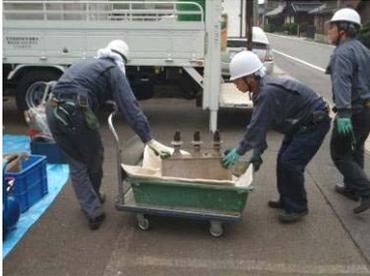
</div> <p>台車搬路の養生作業例</p>

事例番号	積込み・積下し-32
場所	保管事業者構内
どんな事例	コンデンサを台車に載せて運搬しているとき、段差に気がつかず、機器が倒れそうになったので、手で転倒防止した。
再発防止対策	<ul style="list-style-type: none"> ・ 搬路やその周り等、現場を十分事前確認し、段差は必要に応じてスロープを設置しておく。 ・ ラッシングベルト等で万一の転倒防止をしておく。
備考	<p>作業現場全体の危険箇所を事前確認した後、作業方法を十分検討して作業計画を決定する必要があります。転倒防止措置を確実に実施するとともに、危険箇所と判断できる場所がある場合には、あらかじめその危険を除去する対策するなど事故防止に努めましょう。</p> <div style="display: flex; justify-content: space-around;">

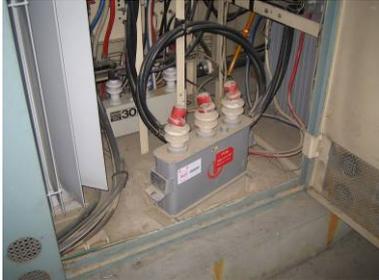
<p>キュービクル内のコンデンサ保管例</p>

事例番号	積み込み・積下し-37
場所	保管事業者構内
どんな事例	キュービクル内に保管してあるコンデンサを取り出す際、腰を痛めそうになった。
再発防止対策	狭い場所での作業になるが、可能な限り複数人で作業を行う。 また、無理な姿勢での作業の場合は、頻繁に休みを取るなど、腰を痛めない工夫をする。軽い機器でも油断しない。
備考	<p>事前確認のときに機器確認にあわせ、運搬当日の搬出作業方法を十分検討して作業計画を決定しましょう。</p> <p>また、事前確認-2 事例と同様、キュービクル内は高圧な電気が通電していますので、電気主任技術者の指導を受けながら、安全な作業をしましょう。</p>

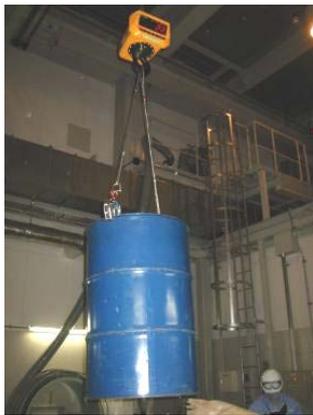
<p>ドラム缶の吊上げ作業例</p>

事例番号	積込み・積下し-42
場所	保管事業者構内
どんな事例	油入りドラム缶を荷台上に積込む際、荷台上で2ヶ所の内1ヶ所の吊り具がドラム缶から外れた。
再発防止対策	指差確認を徹底するとともに、点呼時に情報収集し、朝礼等で情報を共有するようにしている。
備考	<p>玉掛け作業ガイドライン等に則って、安全に十分注意して作業を行ってください。作業標準又は作業計画作成時に役割分担（作業責任者、合図者、クレーン等運転者など）を含め、作業内容を作業者全員に十分周知する必要があります。ドラム缶の吊り具についても、確実に装着できていることを確認しましょう。</p>

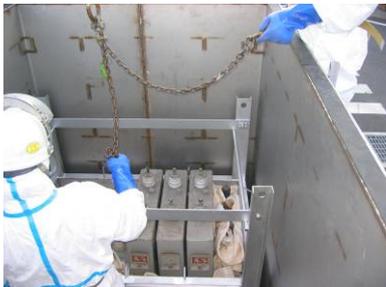
<p>漏れ防止型密閉容器への収納作業例</p>

事例番号	積込み・積下し-43
場所	保管事業者構内
どんな事例	漏れ防止型密閉容器にインナートレイを収納する際、手を挟みそうになった。
再発防止対策	指差確認を徹底するとともに、ゆっくり作業するようにしている。
備考	<p>作業者同士の連携をとり、危険な状態にならないように作業を行いましょう。</p>

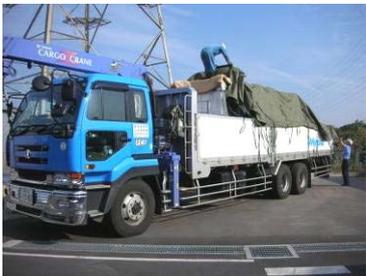
シートを外す作業例

事例番号	積込み・積下し-45
場所	JESCO（積下し時）
どんな事例	JESCO搬入時、運搬車両の荷台に掛けたシートを外す際、漏れ防止型金属容器を荷台に固定しているワイヤに足を掛けて倒れそうになった。
再発防止対策	シートを外す作業時においても、足元を確認しながらゆっくり作業を行う。
備考	周囲や足元の状況を把握し、十分に気をつけるようにしましょう。
