豊田 PCB 廃棄物処理施設の状況等報告について

- 1 東海4県内の処理困難物等の状況
- 2 分析試薬の管理について
- 3 PCBオンラインモニタリング装置の移設について

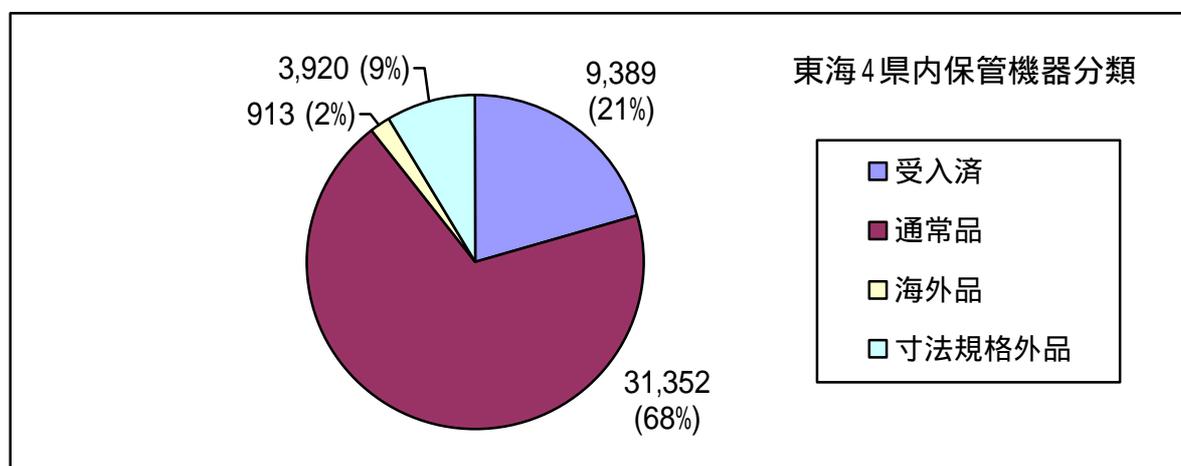
東海4県内保管分

東海4県全体では45,574台のコンデンサが登録されています(試運転物含む)。

登録されている機器の分類は以下の通りです。

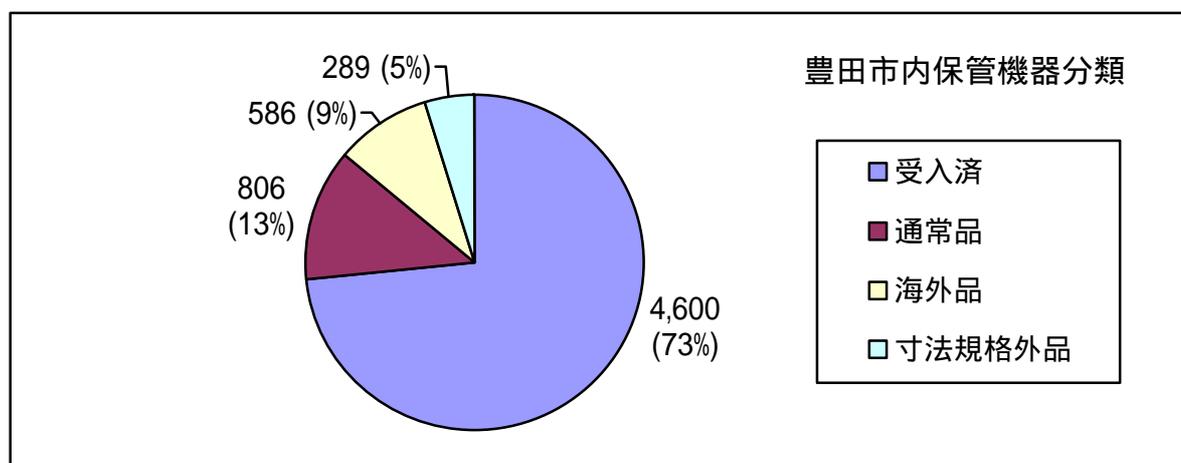
豊田市内保管分

豊田市内には6,281台のコンデンサが登録されています。登録されている機器の分類は以下の通りです。

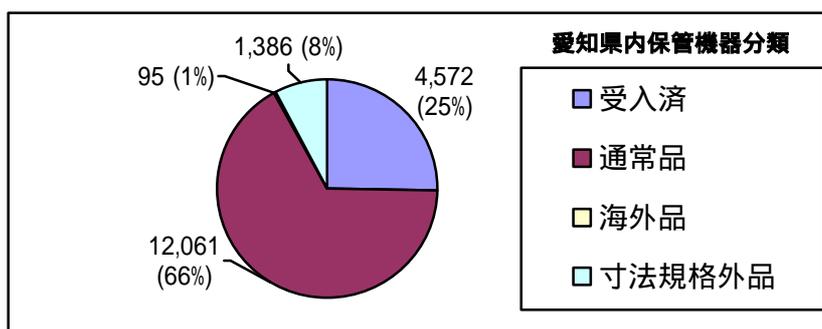
愛知県内保管分（豊田市分を除く）

愛知県内には 18,114 台のコンデンサが登録されています。登録されている機器の分類は以下の通りです。

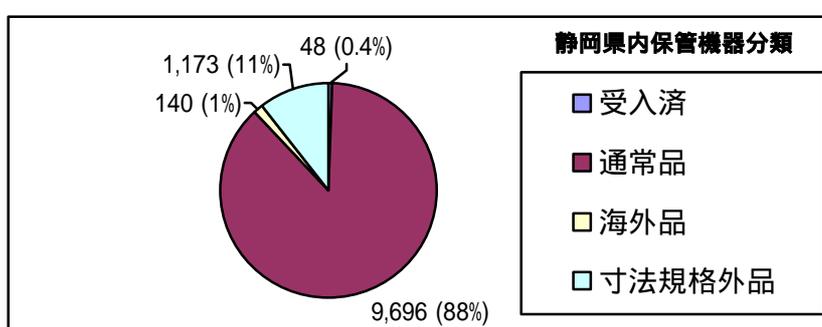
静岡県内保管分

静岡県内には 11,057 台のコンデンサが登録されています。登録されている機器の分類は以下の通りです。

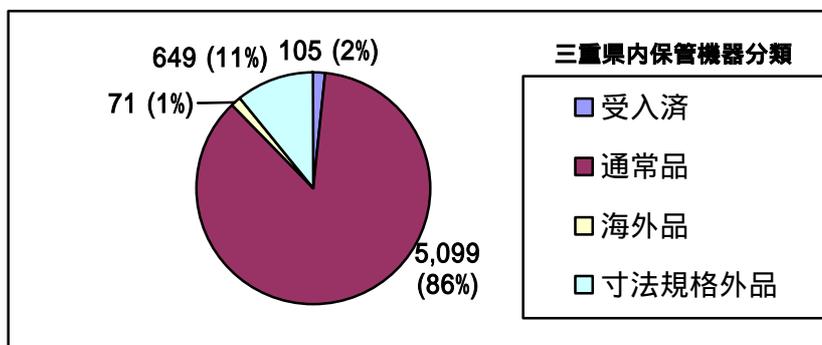
三重県内保管分

三重県内には 5,924 台のコンデンサが登録されています。登録されている機器の分類は以下の通りです。

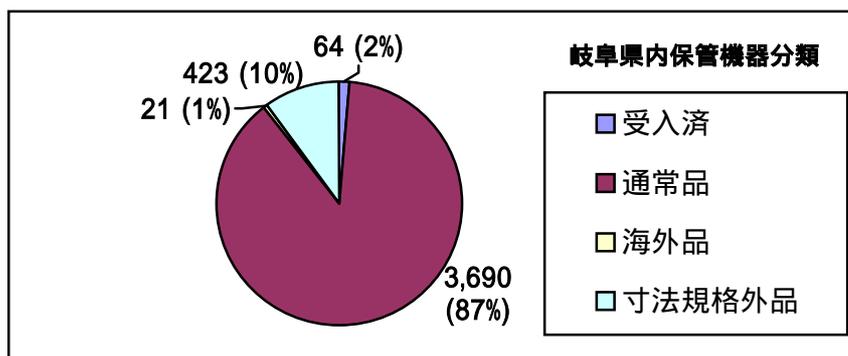
岐阜県内保管分

岐阜県内には 4,198 台のコンデンサが登録されています。登録されている機器の分類は以下の通りです。

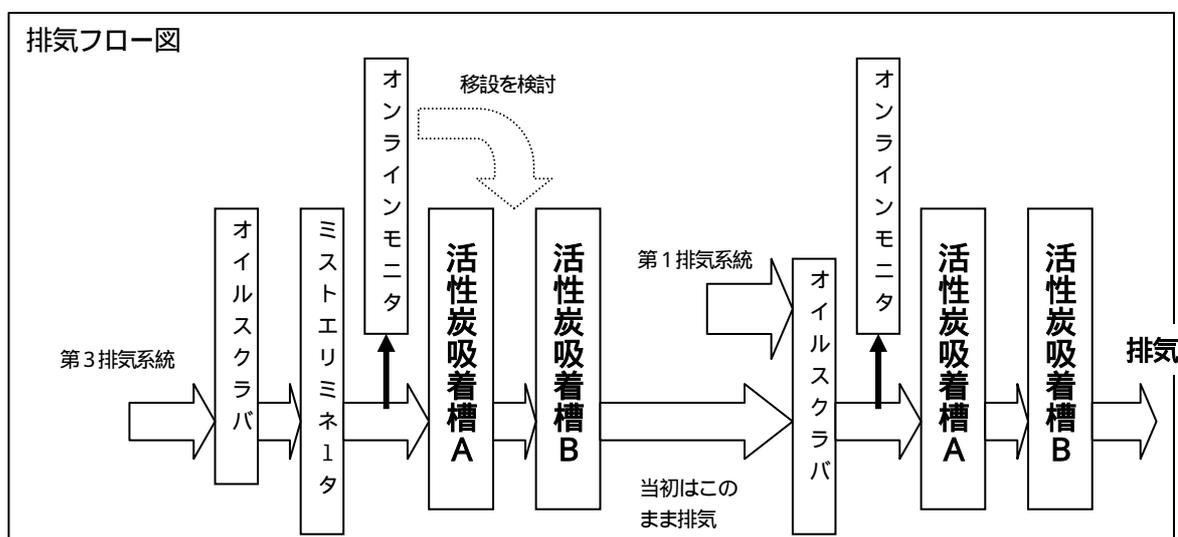
最後の方法として、第3排気系統ラインのサンプルガス吸引場所を、下図のように夾雑成分の少ない場所に移設することが考えられます。この移設により、第3排気系活性炭吸着槽Aの処理能力を管理でき、活性炭により夾雑成分も除去されてオンライン分析が可能な状態となると考えられます。従って、このサンプルガス吸引位置の変更が現時点では最適な方法と考え、今年度中に移設を予定しています。

第3排気系統ラインの夾雑成分対策：夾雑成分を工程で使用しない又は使用量を少なくすることが考えられます。しかし、第3排気系統ラインには、超音波洗浄工程や攪拌洗浄で使用する洗浄溶剤、脱塩素化反応に使用する鉍物油、排気処理オイルスクラバに使用するスクラバ油のミストが混入しています。また、真空加熱により発生するタール分も夾雑成分となっています。安定操業が続いたことで、第3系統排気ラインの各所にこれらの油類やタール分が蓄積してきていることが測定不能表示の原因と考えられます。これらはPCB処理には不可欠又は排除出来ない物であり、なくす訳にはいきません。
