豊田 PCB 廃棄物処理事業の進捗状況について

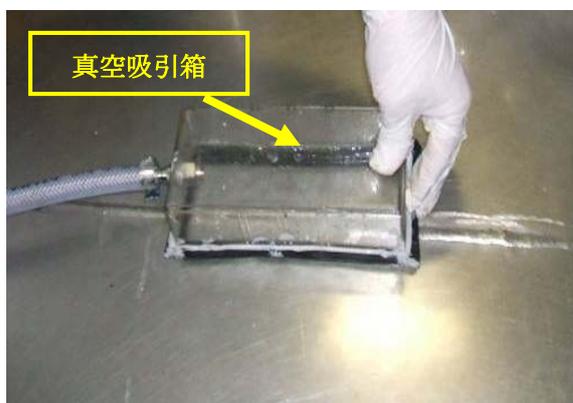
確認の方法としては、洗浄溶剤に浸したコーキングサンプルを常時保管し、経年変化を監視しており、この監視結果と定期的な真空発泡漏れ試験に基づいてコーキングの定期点検を行っています。

今後も引き続き、コーキング部を保護しているアルミテープに剥がれがないかを日常的に確認するとともに、3 カ月毎に監視定点の真空発泡漏れ試験を行うことにより、安全性の確保に努めてまいります。

真空発泡漏れ試験

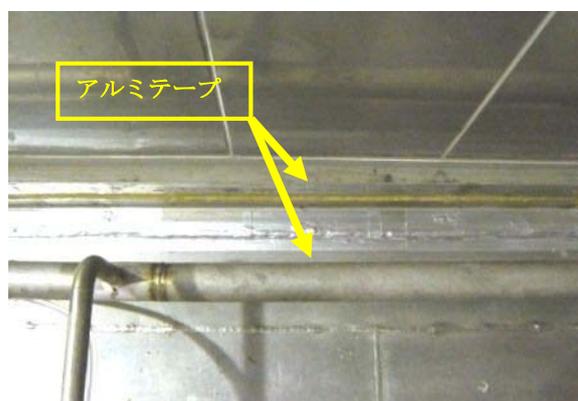
コーキング保護用アルミテープ

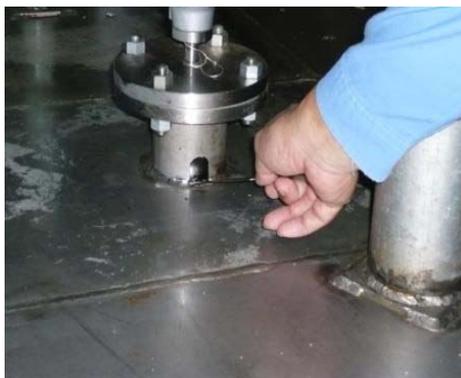
漏洩検知器は、フロート式（22 基）（浮子が油によって浮き上がることによって検知する方式）、静電容量式（14 基）（床面と検知器の間に液体が入り込むことによって導電性が変化することを検知する方式）を建設当初から設置していました。

フロートの上下移動がスムーズであるか、どの程度浮き上がった時に中央制御室に定められた警報が出るかを確認しています。

フロート式漏洩検知器

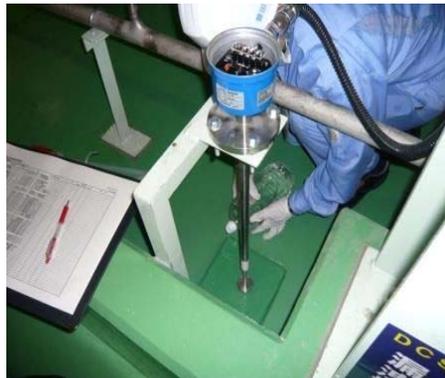
床面（集水枡）と検知器の間に注水し、どの程度の量で感知し、中央制御室に定められた警報が出るかを確認しています。

静電容量式漏洩検知器

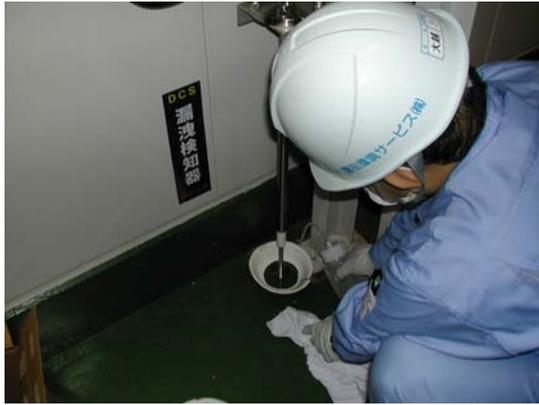
静電容量式漏洩検知器

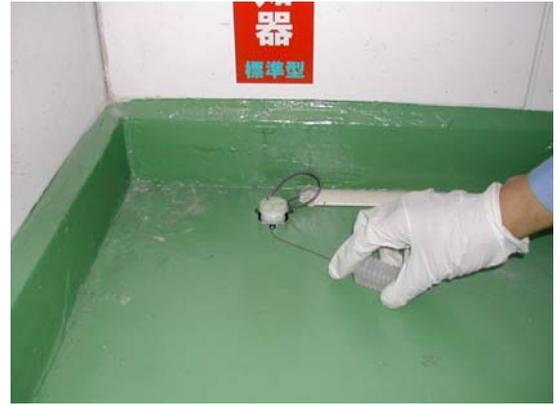
その後、冷却水等 PCB 以外の漏洩に対しても早期に発見する必要があるとの認識から、非接触光反射方式（23 基）（赤外線反射量が変化することを検知する方式）を昨年増設しています。

スポットで少量の水を注水し、防災監視盤の警報発令を確認しています。

非接触光反射式漏洩検知器

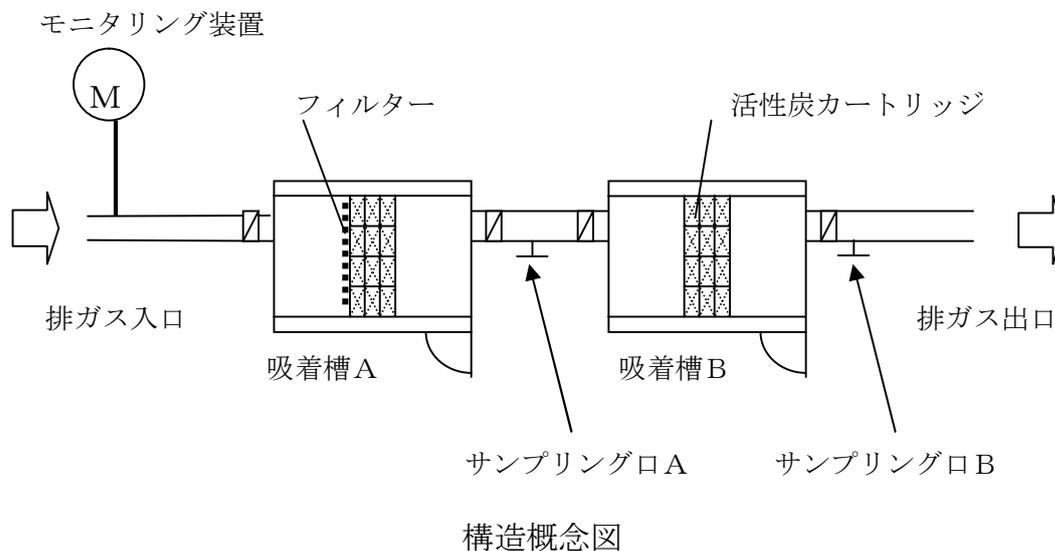
当施設では、PCB等の有害ガス排出防止機能として、遮蔽フード内の負圧を管理するとともに、排気処理装置を設置していますが、万一の場合に備えて、有害ガスを施設外に排出しないための安全対策として、各排気ラインの排出口前に活性炭吸着槽を設置しています。

具体的な構造については、風量により吸着槽の寸法や構造は異なりますが、基本的な概念図としては次のような構造になっています。

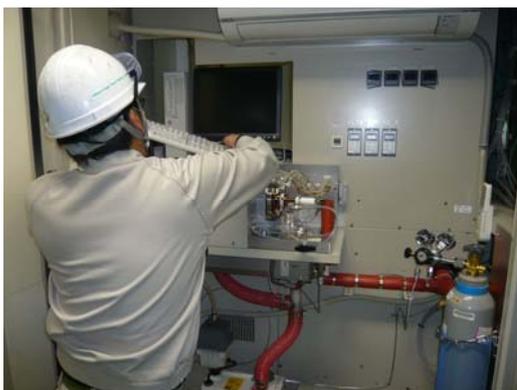
オンラインモニタリング装置の点検は、定期的に行っています。

検出部の点検

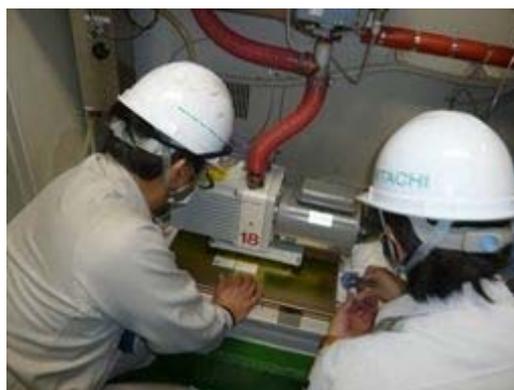
ロータリーポンプの点検

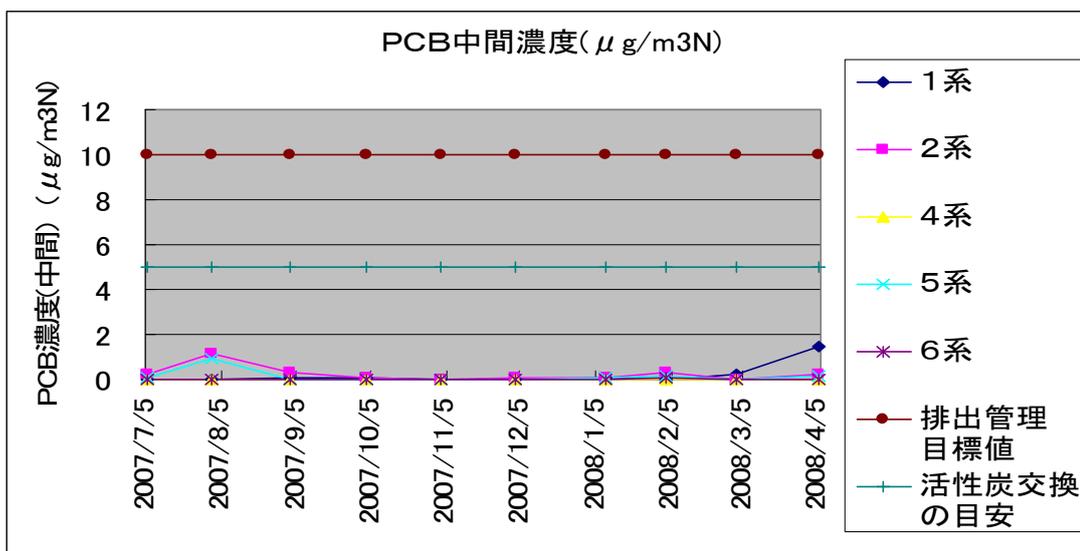
施設内からの排気は、第1～6系統に分割しており、そのうちPCB解体エリアと処理装置からの排気である1～4系については排気処理装置および活性炭処理を経て、また室内換気である5・6系については活性炭処理を経た上で、建物外に排出しています

万一、オンラインモニタリング測定値が PCB 管理目標値を超えた場合でも、モニタリング装置の後部に活性炭吸着槽 2 槽（A、B）を直列に配置し、施設外に PCB を排出しない構造になっています。

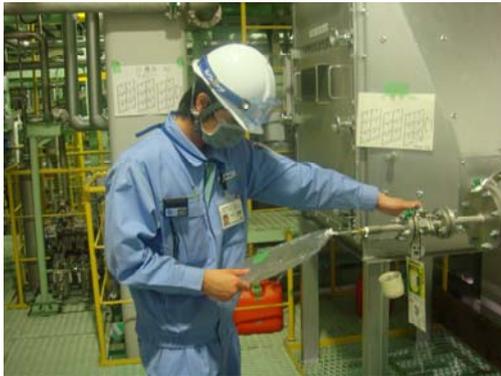
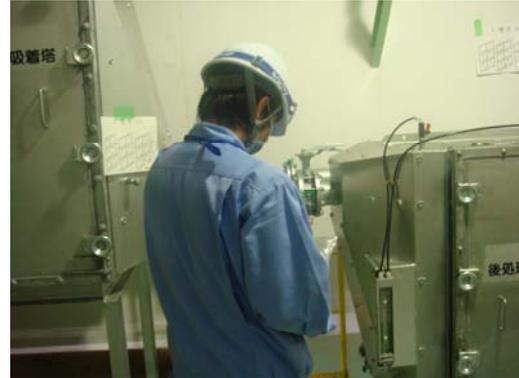
降は、A槽入口濃度、A槽出口濃度（中間濃度）及びB槽出口濃度を週1回測定し、中間濃度が排出管理目標値の半分である $25\text{mg}/\text{m}^3$ を目途に活性炭の交換を実施し、安全性を確保するよう努めています。

ベンゼン濃度測定

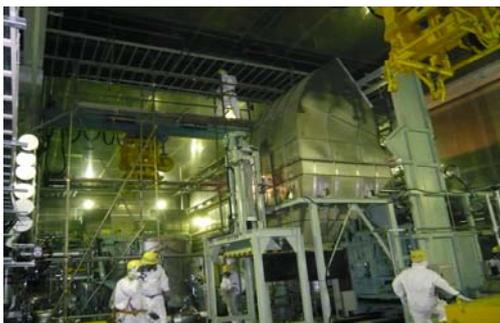
コンデンサ素子等の減容圧縮機の点検

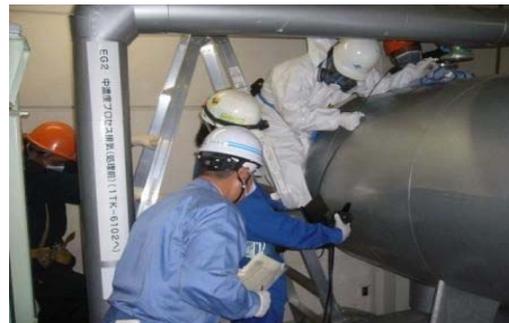
蒸留塔内部のファイバースコープによる点検

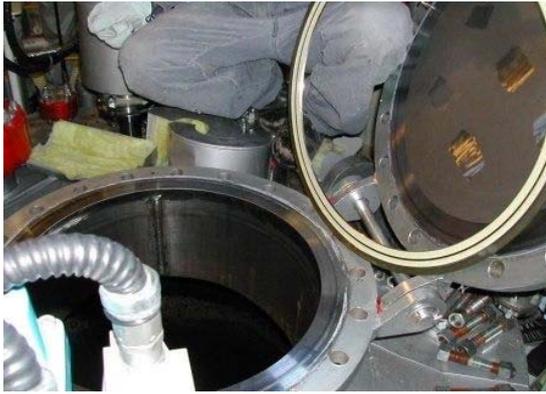
反応槽内部の点検

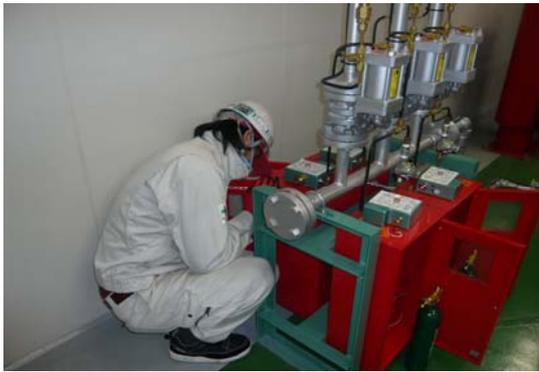
粉末消火設備の点検

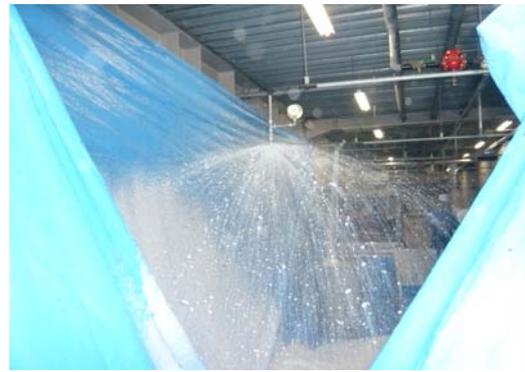
泡消火設備の噴射試験
