豊田 PCB 処理事業における豊田市の対応について

1 事故等の概要及びその問題点について

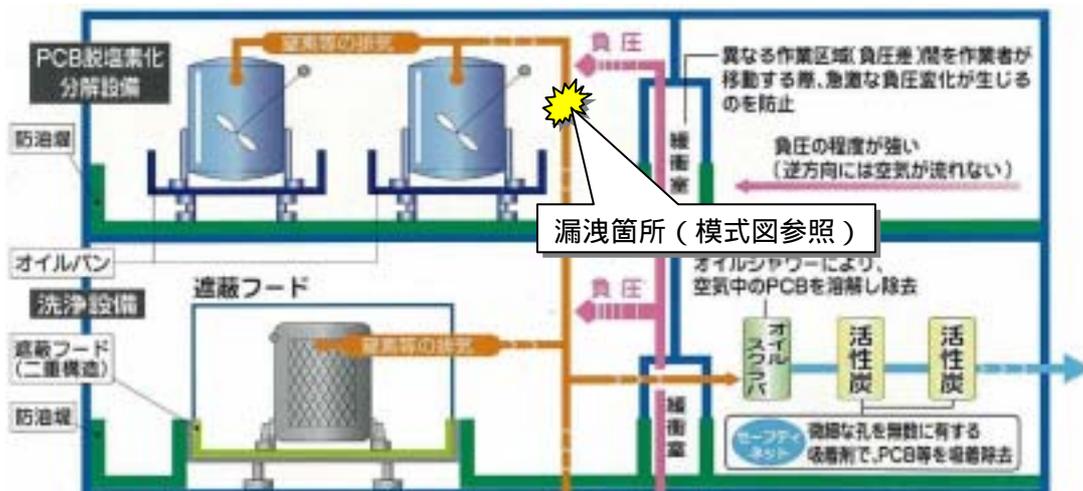
【模式図】3系排ガス処理ライン（同作業を1系でも実施）

(2) 低濃度 PCB を含む凝縮油の漏洩事故

11 月 19 日、定期点検中に実施した気密検査に使用した窒素ガスを排気したところ、排気管内に凝縮した油、約 5L が床に漏洩しました。

作業ミスとして処理し、市へ報告を行いませんでした。その後、市の指摘を受け、配管の保温材より滴下する漏洩油を分析した結果、低濃度の PCB (約 9 mg/kg) が含まれていることが判明したため、市は PCB 漏洩事故として指導しました。

なお、防油堤内の事故であり、オンラインモニタリングの値にも異常はなかったため、施設外への PCB の流出はありませんでした。

主反応槽を洗浄油で洗浄後、主反応槽内に PCB が含まれていないことを確認
 別な作業として、反応槽排気冷却器（以下、冷却器）を清掃するため配管のフ
 ランジを切り離した。なお、フランジを切り離した時に油の漏洩はなかった。
 窒素ガスで加圧して1系と3系の主反応槽のリークテスト実施
 リークテスト終了後、配管を戻さないまま、窒素ガスを排気したところ、配管
 が切り離されている場所から、配管内で凝縮していた低濃度の PCB を含む油
 が約 5L、配管開放部から防油堤内に漏洩した

問題点等	市の意見
<ul style="list-style-type: none"> ・ 運転管理会社（TKS）では過去の点検からリークテスト後の窒素排気時に冷却器の液面上昇（凝縮油の排出）を認知していたが、今回凝縮油の排出に備えていなかった。（排気約 15 分後に目視確認し、漏洩を発見） 	<ul style="list-style-type: none"> ・ 「もしかしたら・・・」という配慮が不足しており、例えば受皿を設置するなどリスク管理の徹底が必要。 ・ 防油堤があるからという甘えが見え隠れしており、セーフティーネットの設計思想を再度認識する必要がある。
<ul style="list-style-type: none"> ・ 作業計画段階において、JESCO が内容（例えば 2 系統で実施など）を十分把握していなかった。 	<ul style="list-style-type: none"> ・ 現場における JESCO 関与、責任が不明確であり、責任体制を明確にするべき。 ・ 点検を含めて全ての作業面で JESCO が十分把握し、必要な確認をする必要がある。 ・ 点検作業には積極的に JESCO が立ち会うべき。
<ul style="list-style-type: none"> ・ 市立入時に、漏洩油やウェスの保管状況が速やかに判明せず、また、漏洩箇所が 1 ヶ所から 2 ヶ所に修正されるなど報告内容が二転三転した。 ・ 事故後の JESCO の状況確認が常に後手にまわり、状況把握や検証作業が遅れ、市への報告に不手際があった。 ・ JESCO に積極的に情報を収集しようとする責任体制が見られない。 	<ul style="list-style-type: none"> ・ JESCO において責任のある状況確認、事故に対する検証、解析を速やかに行う体制にする必要がある。 ・ TKS の報告が不正確・不適切であり、必要な情報を適切に JESCO に報告する仕組みづくりが必要。
<ul style="list-style-type: none"> ・ TKS 現場監督者が、回収した漏洩油を分析するため保管するよう指示したが、指示を受けた作業員はミストドレン口に入れ、処理系に戻してしまった。 ・ 拭取りに使用したウェスも通常保管場所(ドラム缶)へ入れるよう指示したが、指示を受けた作業員は窒素昇圧室に別途保管していた。 ・ 指示伝達の不手際から JESCO への報告書には報告する漏洩箇所の記載漏れが発生している。 	<ul style="list-style-type: none"> ・ TKS の指揮命令系統が機能していないため、JESCO まで正確に情報が伝わらない。指揮命令系統が確実に機能する体制にする必要がある。 ・ PCB が含まれる可能性のある箇所の漏洩では、原則として分析をするべき。 ・ PCB による汚染のおそれのある漏洩等については、作業員全員が PCB の含有有無について認識の刷り合わせを行い、不明な場合は、安全側に判断し「含まれていると見なして」作業する必要がある。

<ul style="list-style-type: none"> ・ 本来点検工事請負者が行うべきリークテストを、TKS が JESCO に確認もせず勝手な判断で単独実施した。 	<ul style="list-style-type: none"> ・ TKS、JESCO 両者に慣れ、甘えが伺える。初心に帰り襟を正す必要がある。 ・ TKS の勝手な判断は JESCO として禁止すべき。

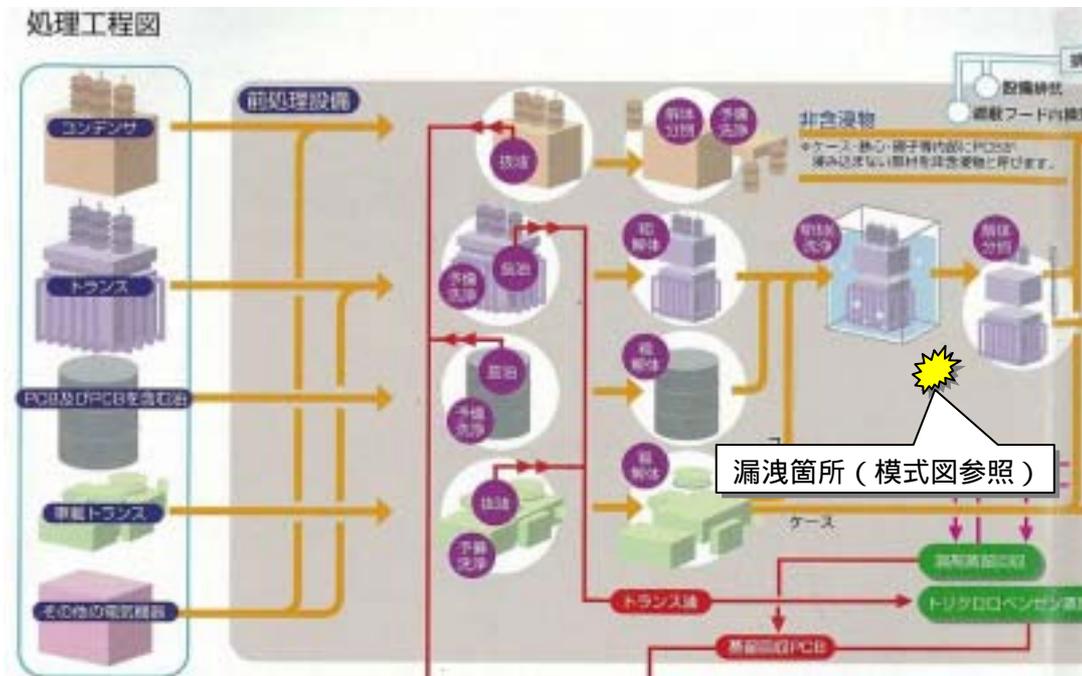
【模式図】

(3) 遮蔽フード内における低濃度 PCB を含む洗浄油の漏洩事故

12月8日、1階遮蔽フード内の小型トランス解体エリアにおいて、粗解体したトランスを洗浄した油のPCB濃度を測定する際に、洗浄槽からサンプリング場所までの配管(約6m)に溜まっている不要な油を回収するために設置してあるポリタンクから、ポリタンク内の油量確認を怠ったためPCBを含む油約5Lがオーバーフローし、遮蔽フード内の床に漏洩しました。(PCB濃度53mg/kg)

漏洩した油は、ウェスで拭き取られ、遮蔽フード内で保管されていました。

また、オンラインモニタリングの値にも異常は無く、外部に流出はありませんでした。

問題点等	市の意見
<ul style="list-style-type: none"> ・ 現場の作業手順書は約 2 年前のもので、ポリタンクに回収するようにはなっていないかった。 ・ 今年 6 月に改訂された新手順書ではサンプリング者が遮蔽フード外からタンク液量を確認することになっており、事実上実行不可能であった。 ・ 実際にポリタンクの液量点検作業を行う遮蔽フード内の解体作業員の手順書には、作業の記載はなかった。 	<ul style="list-style-type: none"> ・ 作業手順書の改訂を行うにあたっては、当該作業が実行可能であるか、漏洩リスクは無いかな等を JESCO 及び TKS 両者で現地確認し、検討してから改訂する必要がある。 ・ 作業手順書(現場の簡易手順書含む)を変更してから、作業員全員に周知し、実手順を変更するべきではないか。
<ul style="list-style-type: none"> ・ 誰が実施する作業が明確でない。 ・ 漏洩検知器が発報するまで誰も気がつかなかった(漏洩量から当日の朝若しくは前日から漏洩していた可能性がある)。 ・ 作業が確実に行われたかを確認するチェック票がない(JESCO や TKS による事後の確認作業に時間が掛かる)。 	<ul style="list-style-type: none"> ・ 漏洩リスクがある全ての作業で、作業員自らの確認や監督者による作業状況確認のため、チェック票などで確認できる仕組み作りが必要。 ・ JESCO 及び TKS の監督者のチェック体制の強化が必要。 ・ JESCO による定期的な施設巡回をすることが必要ではないか。
<ul style="list-style-type: none"> ・ ポリタンクから万一漏洩した場合の受け皿が小さすぎる。 	<ul style="list-style-type: none"> ・ 遮蔽フード内イコール PCB 油を漏洩させて良いことにはならない。施設の設計思想である二重三重の安全対策、セーフティーネットを全ての箇所・作業で構築すべき(安全性の総点検が必要)。
