豊田 PCB 廃棄物処理施設真空加熱分離エリアにおける冷却水漏れ

日本環境安全事業株式会社
豊田事業所

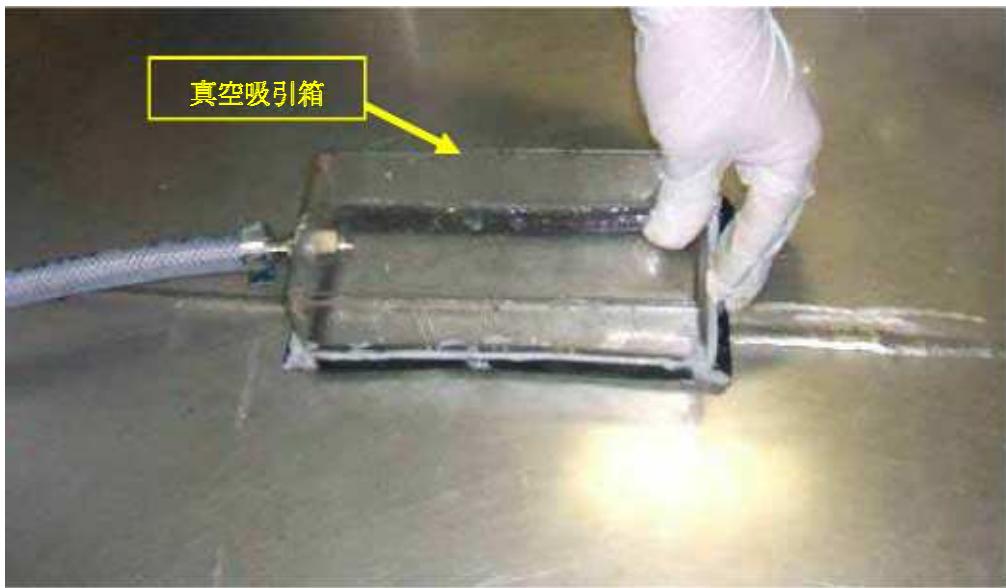
写真1 発泡漏れ試験用真空吸引箱

図 5 発泡漏れ箇所

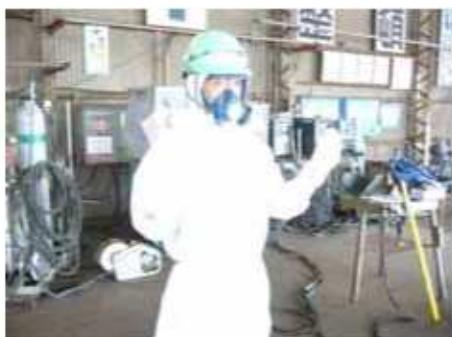
SUS溶接作業を行うことにより、現状より作業環境は悪くなる恐れがあるので、防護服及び PCB 防護マスクを着用して溶接することとなるが、防護服は可燃性であり溶接作業は極めて危険であること。

防護服姿

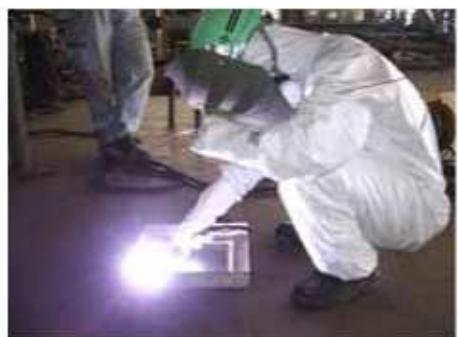
防護服に遮光マスク溶接検証

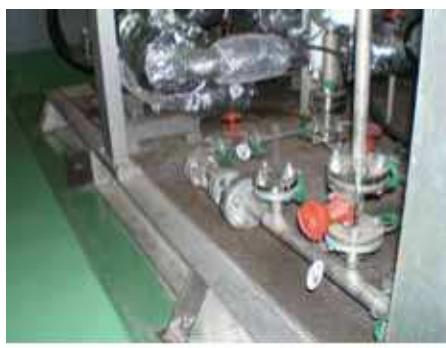
当施設内には PCB 廃棄物処理過程で、万一油漏れが発生した場合、床への漏洩を防止するため機器類の下に鋼製のオイルパン（油受け皿）119 基を設置しています。これらの点検調査を行った結果、割れや孔はありませんでした。しかしながら、床から離して設置しているオイルパンは極少量の油を受けるために受け皿も浅く作製されていることから、一部波打ちが大きくなっているものがありましたので是正しました。（別添5 「オイルパン点検リスト」 参照）

オイルパン（床に直接設置）

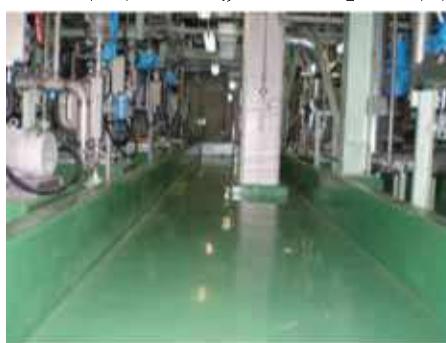
施設内には消防法に規定された防油堤が 21 箇所あります。これらについて点検調査を行い、最大タンクが破損した場合の容量に対し、実測値が十分満足していることを確認しました。なお、流出防止機能上の問題はありませんが、表面塗装の傷・剥がれ・クラックが多少確認されましたので、補修を実施しました。

防油堤

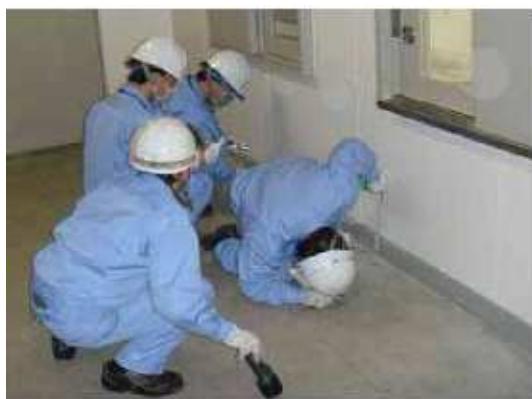
当施設内でPCB油等を取り扱うエリアについては、各エリアを区画する各部屋の壁の下に流出防止堤を設けて、PCB油等の施設内から屋外への流出防止機能を持たせています。これらについて点検調査を行いました。また、床面を貫通する配管・ダクト・ケーブルについても調査しました。このエリアは浸透防止のためにエポキシ樹脂塗り床としていますが、表面塗装の傷・剥がれ・クラックが多少確認されましたので、補修を行いました。(別添7「流出防止堤点検リスト」)

流出防止堤の点検状況

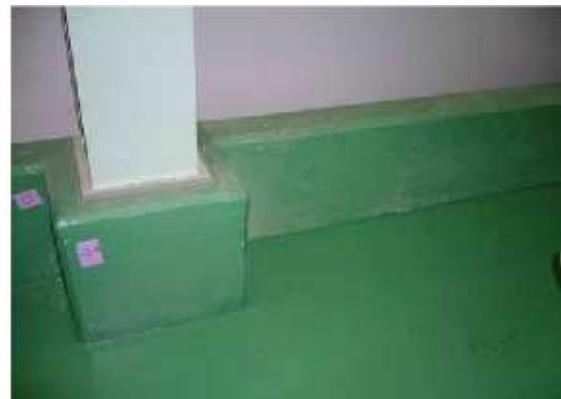
点検結果のマーキング

また、地下タンク用油ポンプ室の扉下に流出防止堤を追加します。

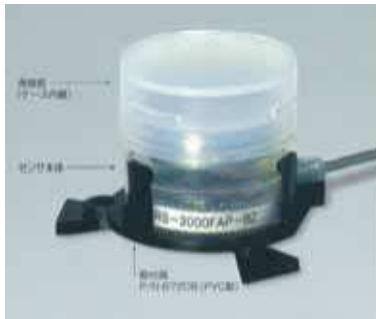
設置を検討中の漏洩検知器

その結果、漏洩検知器を防油堤内に6箇所（前述の「②防油堤」の追加対策に記載）及び防油堤以外の場所で17箇所設置することを検討しています。

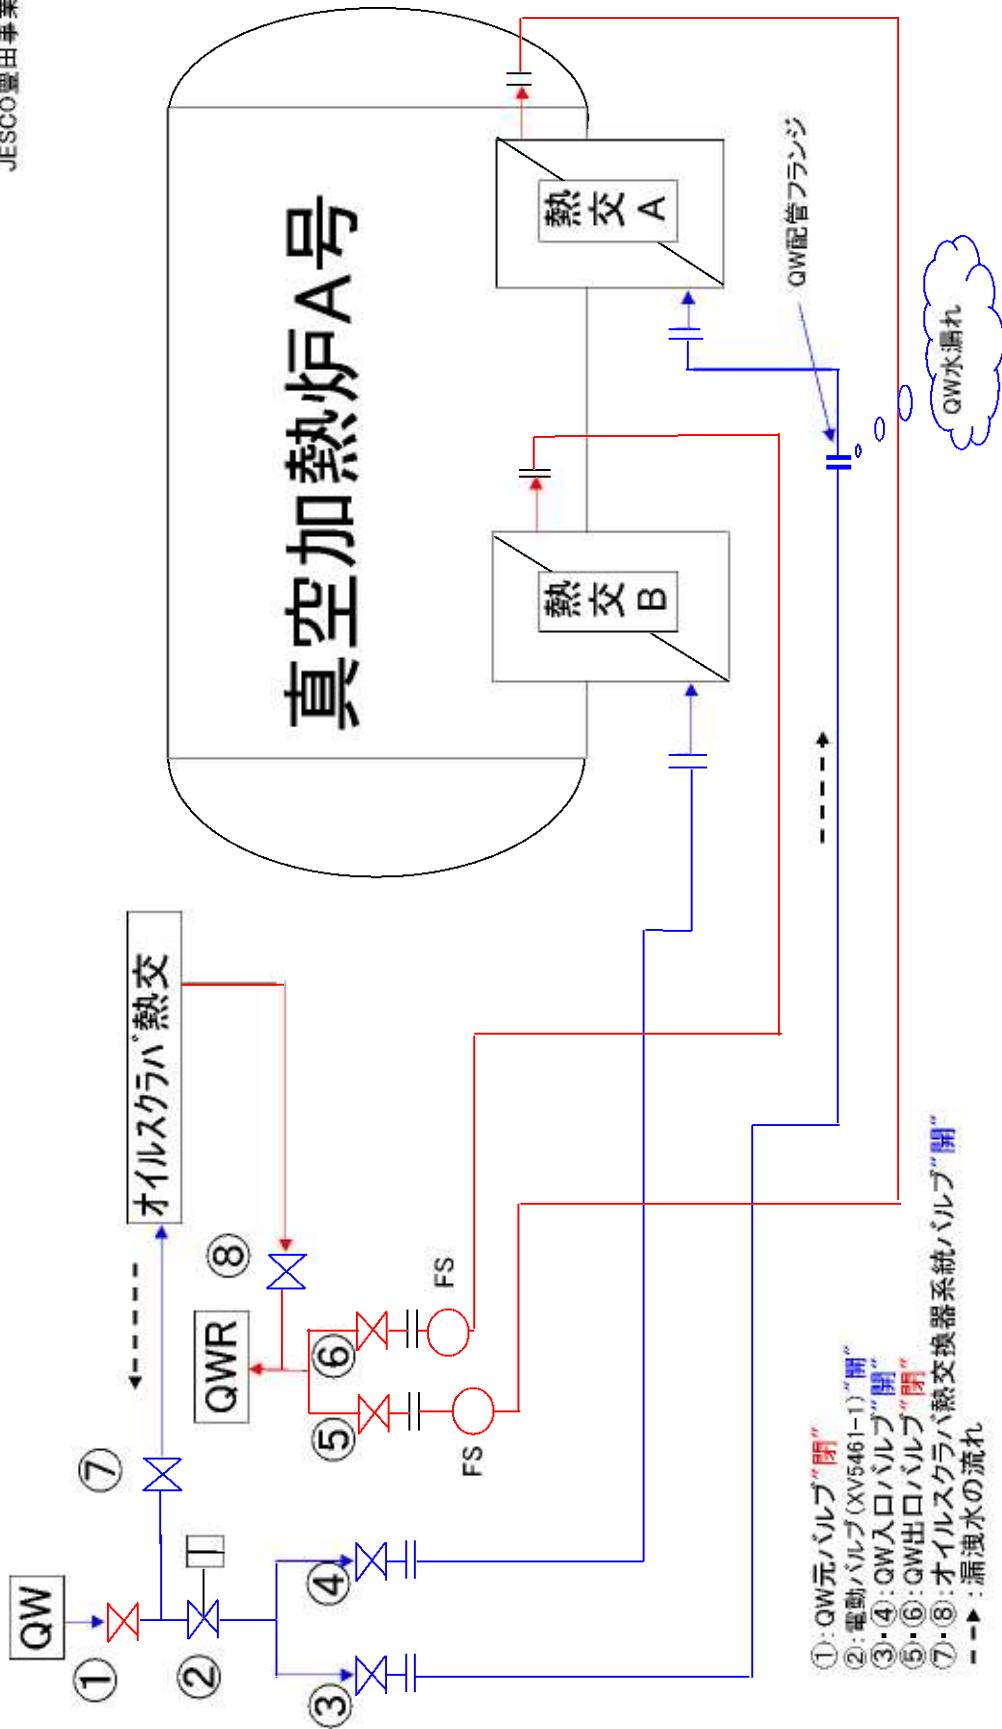
日 時	平成 19 年 5 月 13 日（日）14 時 50 分頃
概 要	4 階真空加熱分離エリアにおいて設備改良工事中の真空加熱炉（A 号炉）の冷却用熱交換器への冷却水配管の継ぎ手から漏水。
内 容	<p>1 月 14 日に C 号炉の熱交換器の銅チューブが破損して冷却水が漏れた対策工事として、全ての真空加熱炉の熱交換器（8 基）を取り替え、更に安全性向上のための作業（冷却水用の電動バルブの制御方法の変更）を行い、操作試験をしていたところ、工事中の配管の継ぎ手から冷却水が漏れた。</p> <p>漏れた冷却水は、全量室内のステンレス床の上にとどまり、全て回収（180 リットル）した。</p>
影 韻	<p>冷却水の処理施設外への流出、施設からの排気の異常のいずれもなく、周辺環境への影響はなし。</p> <p>作業環境 P C B 濃度は最大 $1.43 \mu\text{g}/\text{m}^3$ (労働安全衛生法に基づく作業環境基準 : $100 \mu\text{g}/\text{m}^3$)</p>
原 因	冷却水の元バルブを閉止していたので、その後段の電動バルブを開いても冷却水は流れないと考えていたが、元バルブと電動バルブの間に真空加熱オイルスクラバ用の熱交換器への配管が接続しており、電動バルブが開いたことによりオイルスクラバ熱交換器への配管から冷却水が逆流して工事中の配管継ぎ手部で漏水した。
対 策	今後この系統のバルブの閉止を行う時には真空加熱炉熱交換器系統のバルブとオイルスクラバ熱交換器系統の全てのバルブを閉止したことを確認した上で開放点検や改造工事を行う。
備 考	16:40 頃 豊田市環境部環境保全課に一報 17:30 頃 豊田市環境部環境保全課の立入確認

5月13日(日)発生した真空加熱炉A号機 冷却水(QW)漏れ概略図

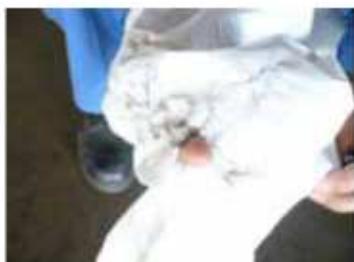
- ・溶接した後に触れると生地が溶け出し穴あきが発生する。
- ・火が着くと生地が溶けるように炎を上げて燃える。(数秒で広がって燃える)
- ・溶けた生地が作業服に付着すると高温のため火傷を負う。

保護服の穴あき

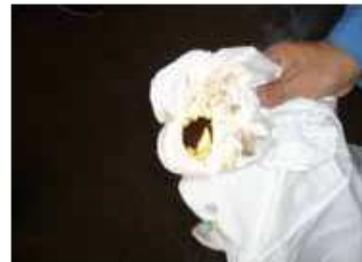
保護服に着火

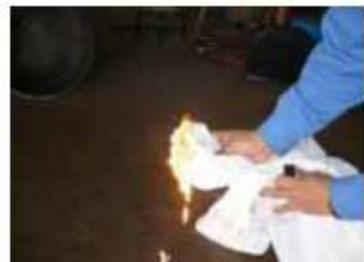
保護服の燃焼

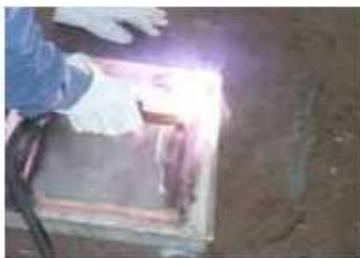
- ・母材を溶かすため電流値大となる
- ・母材を溶かすため溶接部材に穴あきの恐れ有る。
- ・溶接できばえにムラが出やすい。
- ・溶接時間が長い(溶接棒使用時の約2倍)

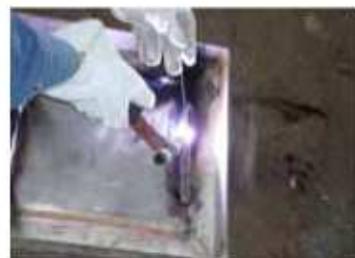
- ・脚長を3~4mmで電流値も小
- ・溶接棒を溶かすため溶接部材に穴あきの恐れは無い。
- ・溶接できばえにムラは出にくい。
- ・溶接時間が短い。

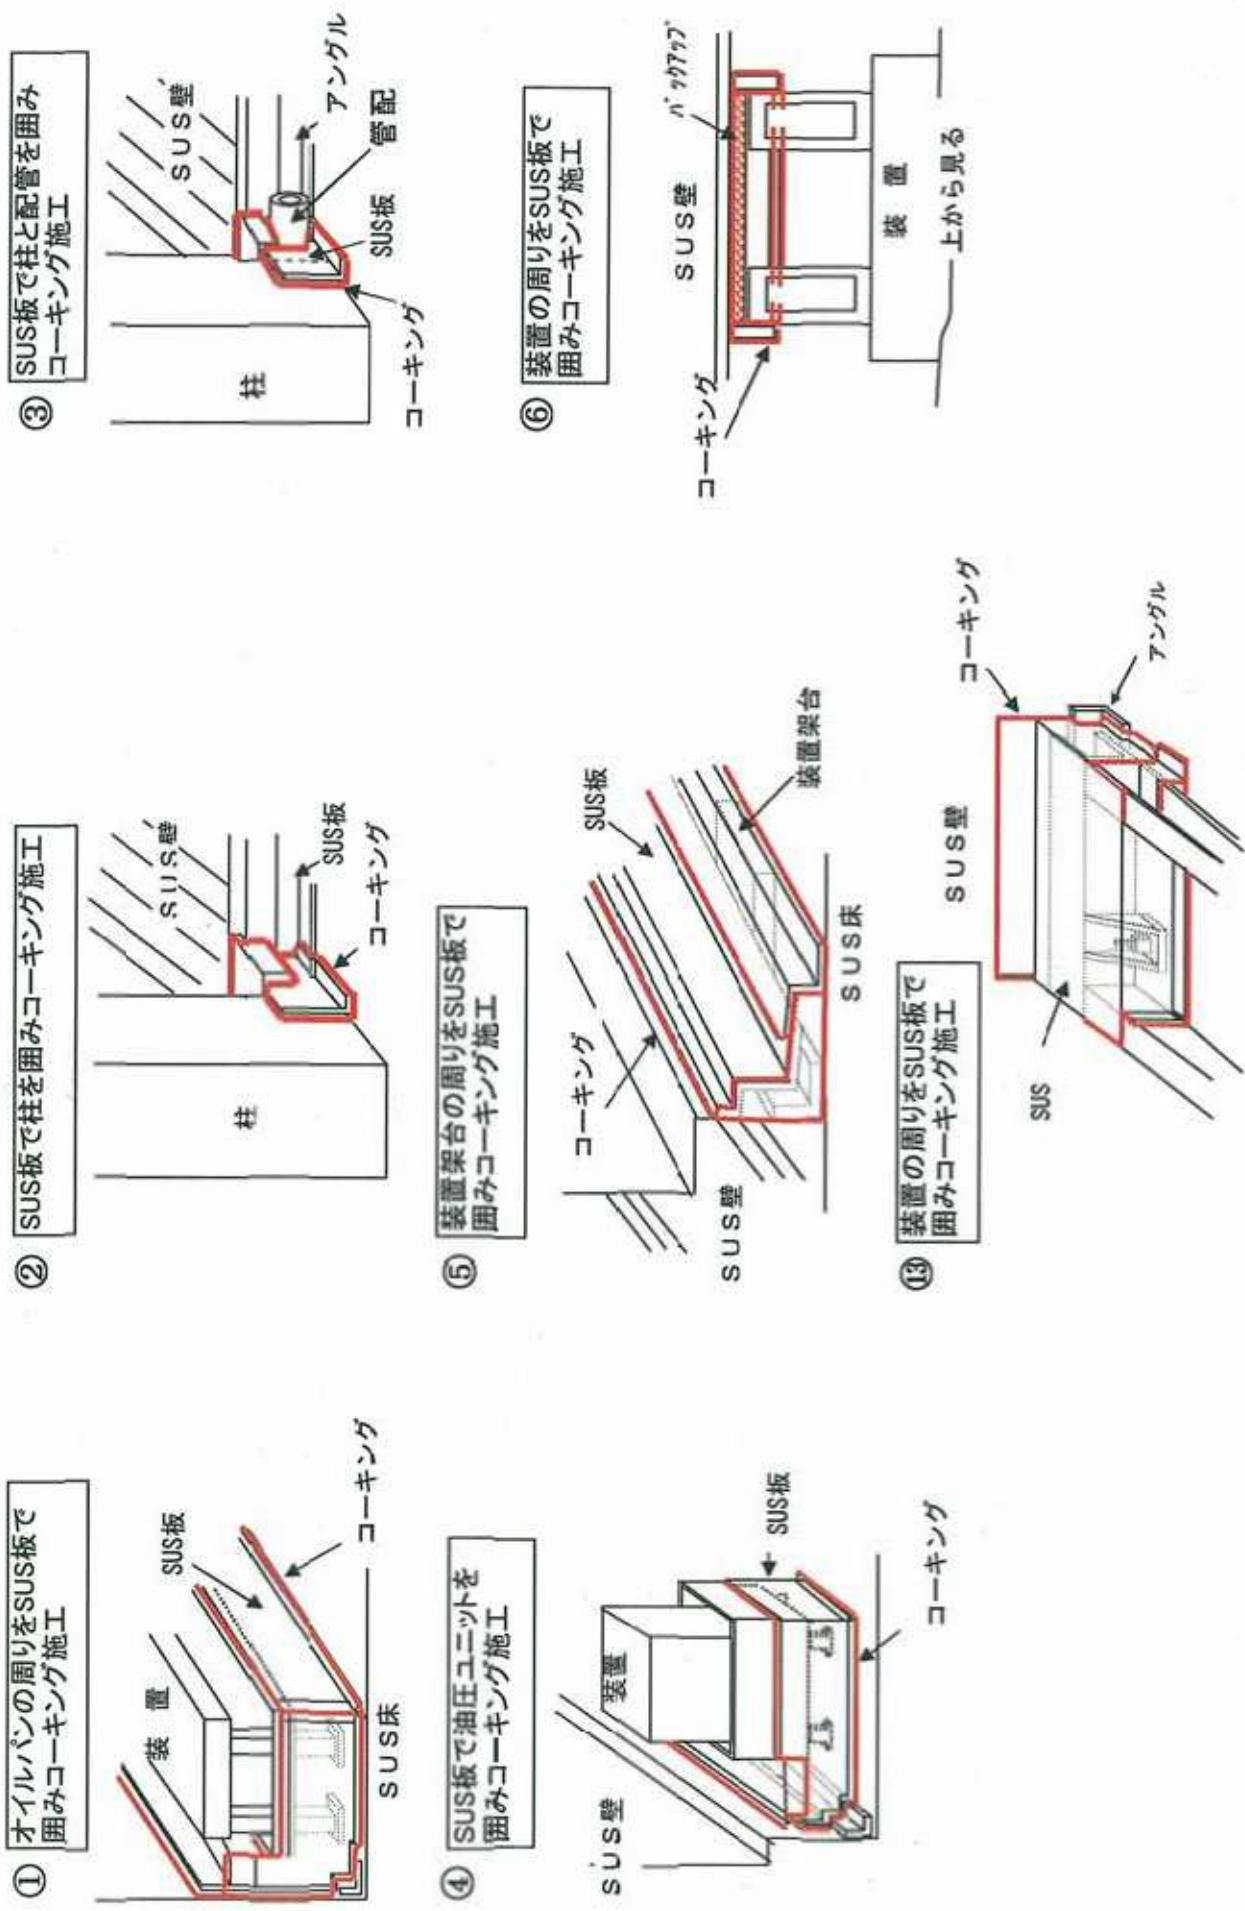
コーリング施工困難箇所対応

箇所No	障害物	コーリングできない理由	対策	施工方法	完了
A	抜油装置	装置が設置しており、手が入らず、作業できない、	オイルパンの周りをSUS板で囲み、 コーリングを終しました。	①	4月19日 ◎
B	油圧ユニット	装置が設置しており、手が入らず、作業できない、	SUS板でユニットを囲みコーリングを 終しました。	④	4月16日 ◎
C	回転台	装置が設置しており、手が入らず、作業できない、	SUS板で装置を囲みコーリングを終了 しました。	⑥	4月16日 ◎
D	油圧ユニット	装置が設置しており、手が入らず、作業できない、	狭い箇所だったが、従来どおりの コーリングを施工しました。	-	3月1日 ◎
E1	電子挿入装置両側	装置が設置しており、手が入らず、作業できない、	オイルパンの周りをSUS板で囲み、 コーリングを終しました。	①	4月16日 ◎
E2	電子取り出し解体装置	集液パンがあり、手が入らず、作業できない、	オイルパンの周りをSUS板で囲み、 コーリングを終しました。	①	4月16日 ◎
E3	電子浸漬洗浄装置	装置が設置しており、手が入らず、作業できない、	オイルパンの周りをSUS板で囲み、 コーリングを終しました。	①	4月16日 ◎

コンデンサ解体エリアのコーリング困難箇所は、すべて対策を施し作業完了しました。

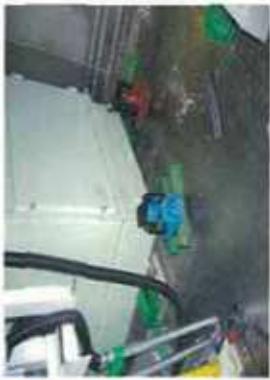
集塵装置移動

箇所No	障害物	コーティングできない理由	対策	施工方法	完了
A	中継端子盤	中継端子盤があり、移動不可能（密接がしてある）	装置の足回りにコーティング コーティングを施工しました。	—	2月28日 ○
B	特殊コンデンサ解体装置	西面のSUS床、人が入れず、作業できない 配管、溶接しているダクトなどがある	狭い箇所だったが、従来通りの コーティングを施工しました。	—	3月8日 ○
C	仮置き台	装置が設置してあり、手が入らず、作業できない	狭い箇所だったが、従来どおりの コーティングを施工しました。	—	2月28日 ○
D	集塵装置	装置が設置してあり、手が入らず、作業できない	装置を移動させて、従来どおりの コーティングを施工しました。	—	3月10日 ○

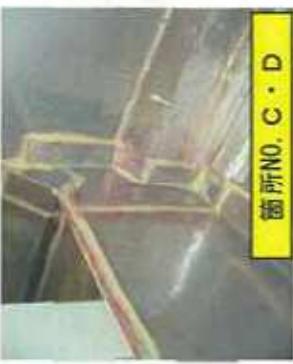
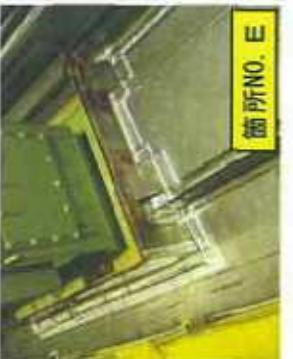
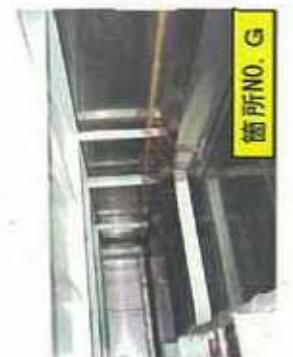
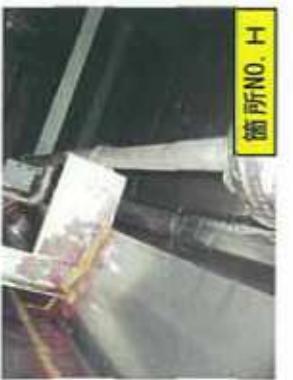
コーティング施工困難箇所対応 小型トランスエリア

箇所No.	障害物	コーティングできない理由	対策	施工方法	完了
A1, A2	開梱室コンベアの柱	装置の柱が設置してあり、手が入らず、作業できない	狭い箇所だったが、従来どおりのコーティングを施工しました。	一 ④	2月24日 ◎
B	穿孔装置	装置が設置してあり、手が入らず、作業できない	リフトを上げることで、従来どおりのコーティングを施工しました。	一 ④	2月24日 ◎
C1～C5	抜油装置 5台	装置が設置してあり、手が入らず、作業できない	オイルパンの周りをSUS板で囲み、コーティング施工を終了しました。	一 ①	4月11日 ◎
D	No.6 抽油装置	装置が設置してあり、手が入らず、作業できない	作業性を考慮しコロコロンを外してオイルパンの周りをSUS板で囲み、コーティングを終了しました。	一 ①	4月11日 ◎
E	油圧ユニット	装置が設置してあり、手が入らず、作業できない	SUS板で油圧ユニットを囲みコーティング終了しました。	一 ④	4月10日 ◎
F	解体前洗浄装置 配管、バルブ	装置が設置してあり、手が入らず、作業できないバルブ、配管がある	狭い箇所だったが、従来どおりのコーティングを施工しました。	一 ④	3月1日 ◎
G1, G2	グローブボックス 用作業台	装置が設置してあり、手が入らず、作業できない	装置の周りをSUS板で囲みコーティングを終了しました。	一 ⑤	4月12日 ◎
H	小型切断装置	装置が設置してあり、手が入らず、作業できない	SUS板で装置を囲みコーティングを終了しました。	一 ⑬	4月10日 ◎

小型トランス解体エリアのコーティング困難箇所は、すべて対策を施し作業完了しました。

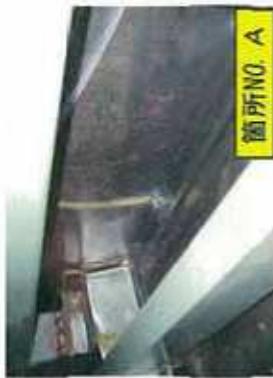
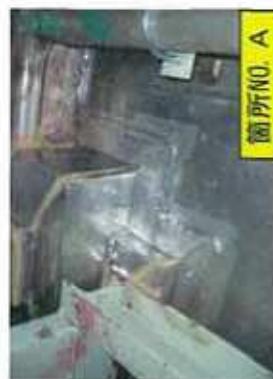
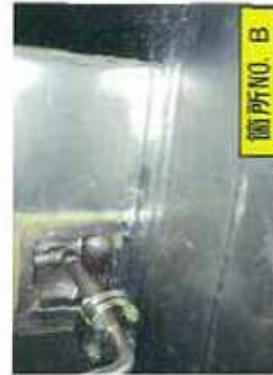
裁断破碎エリア

箇所No	障害物	コーリングできない理由	対策	施工方法	完了
A	蓋解体装置周辺の配管	配管があるため	SUS板で配管を囲みコーリングを終了しました。	③	4月13日 ○
B	蓋解体装置東壁側	蓋解体装置があるため、手が入らず	SUS板でオイルパンを囲みコーリングを終了しました。	①	4月13日 ○
C	トラバーサレール南側	トラバーサレールがあるため、手が入らず	従来通りのコーリングで施工しました。	—	4月12日 ○
D	トラバーサレール北側	トラバーサレールがあるため、手が入らず	電気ケーブルをどけて、従来どおりのコーリングを施工しました。	—	4月12日 ○

裁断破碎エリアのコーリング困難箇所は、すべて対策を施し作業完了しました。

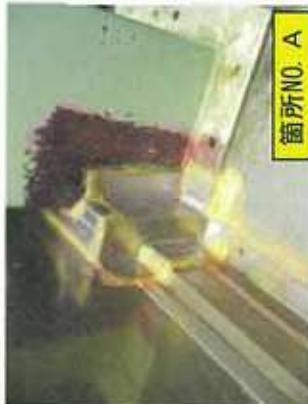
コーティング施工困難箇所対応 真空加熱エリア

箇所No		障害物	コーティングできない理由	対策	2007年2月21日作成	JESCO豊田事業所 2007年5月7日改正
A1～A3	中2階コラム柱	柱があるため、手が入らず	SUS板で柱を囲みコーティング終了しました。	② ○	4月10日	完了

真空加熱エリアのコーティング困難箇所は、すべて対策を施し作業完了しました。

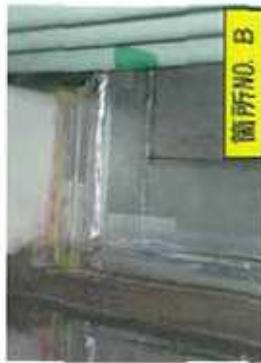
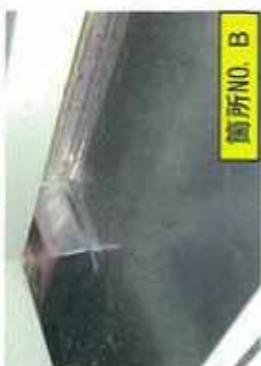
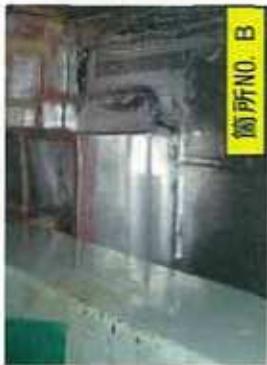
箇所No.		障害物	コーリングできない理由	対策	2007年2月21日作成	JESCO豊田事業所
					2007年3月5日改正	2007年3月27日改正
					2007年5月7日改正	2007年5月7日改正
A	油圧ユニット	破碎機大油圧ユニット	油圧ユニットのカバーを外して、從来通りのコーリングを施工しました。	施工方法	4月12日	完了
B1～B3	機器柱(破碎機大)	装置が設置してあり、手が入らず、作業できない	SUS板で柱を囲みコーリングを終了しました。	施工方法	4月13日	完了

真空超音波洗浄エリアのコーリング困難箇所は、すべて対策を施し作業完了しました。
