# 管路の更新と漏水修繕

1. 管路更新の整備方針
2. 漏水の発生状況と調査
3. 漏水事例

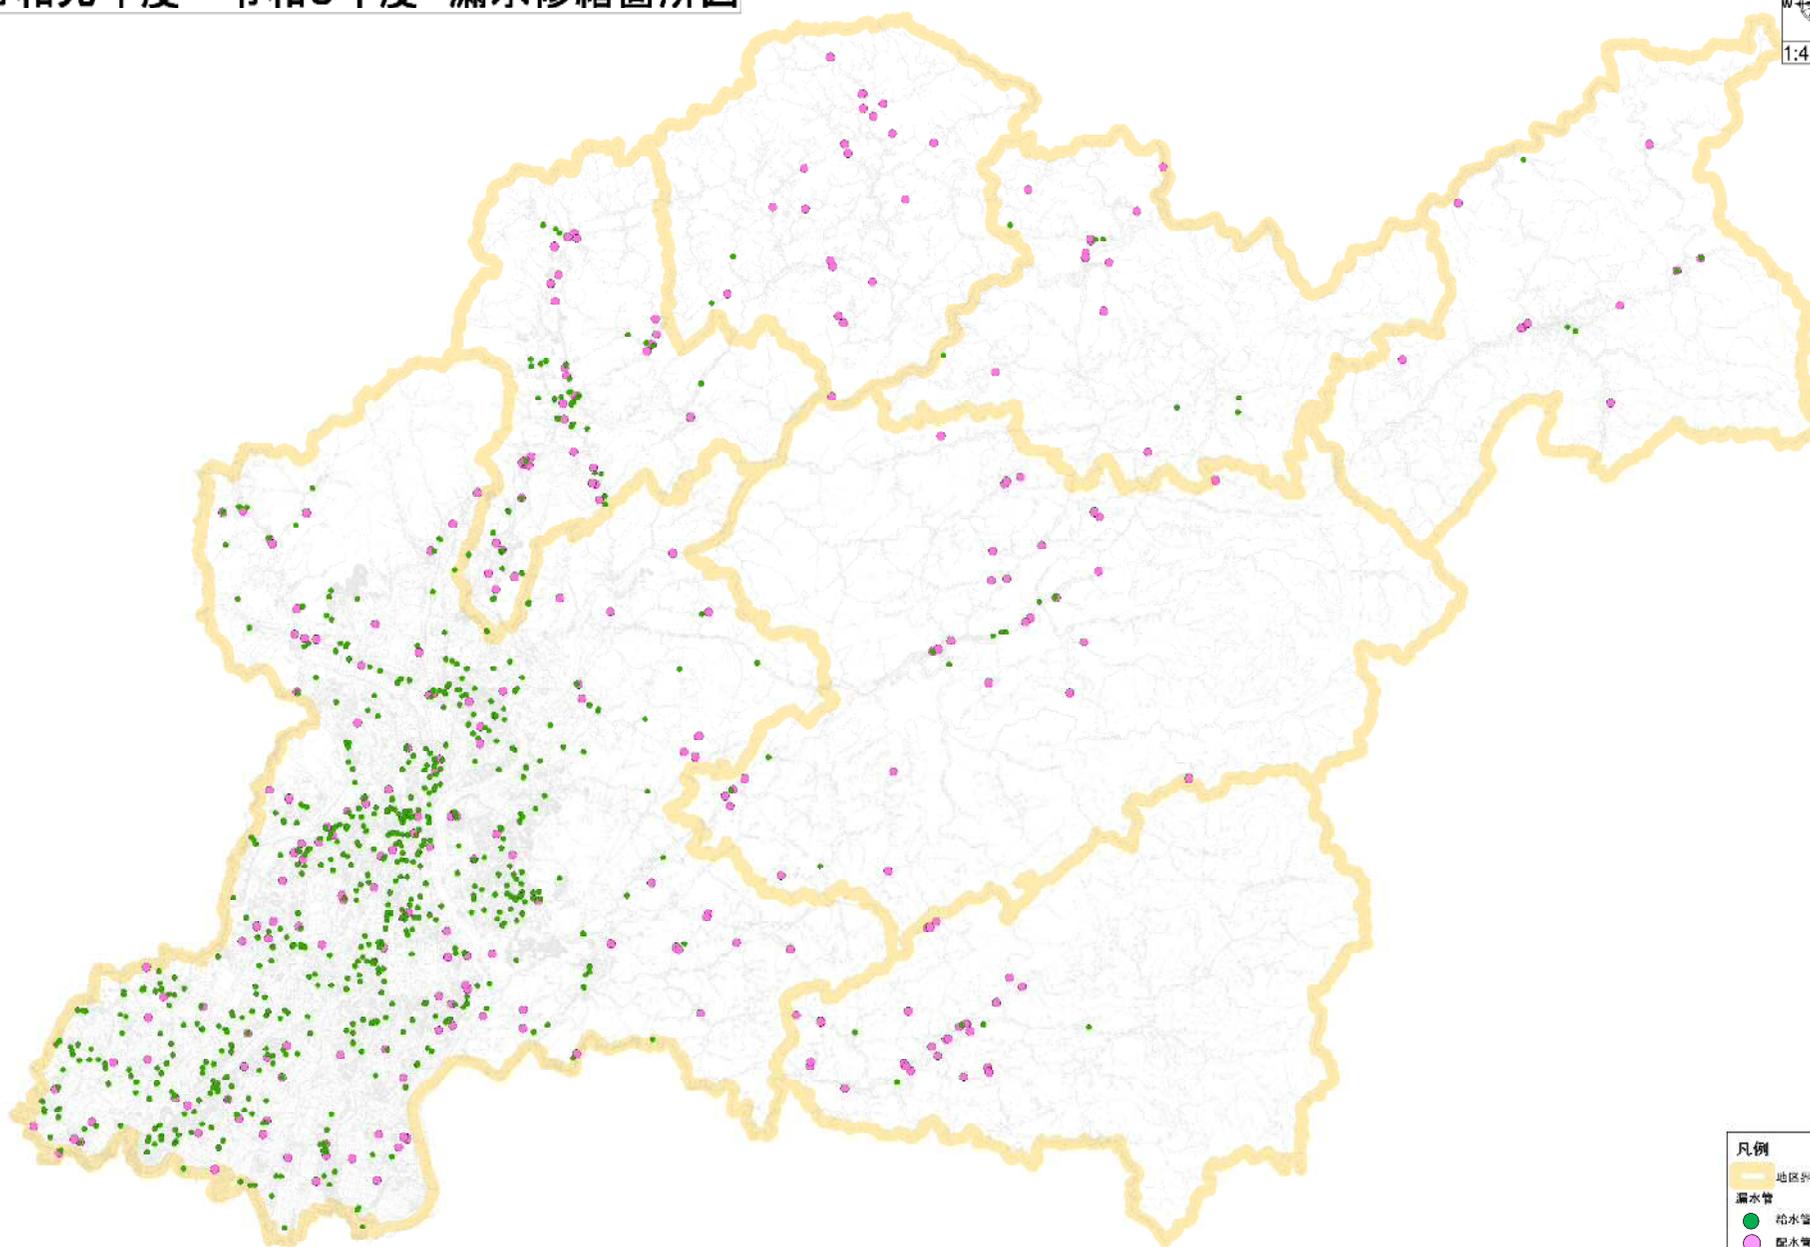
# 令和元年度～令和3年度 漏水修繕箇所図

漏水の90%は、  
塩化ビニル管とポリエチレン管で発生。

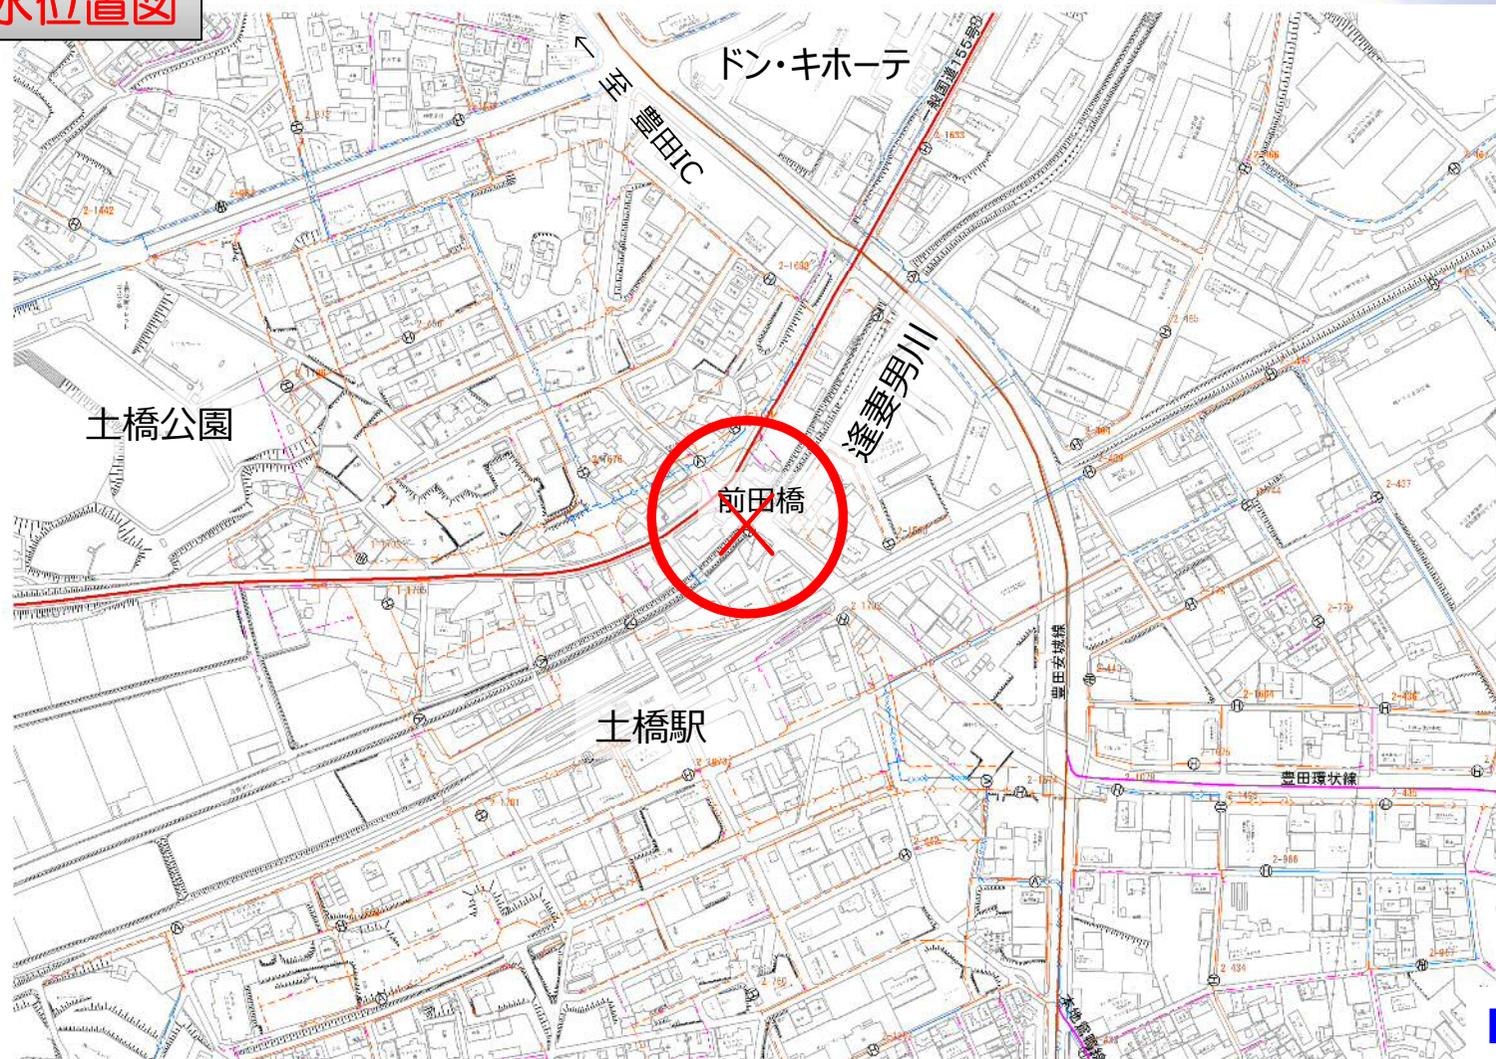
### 漏水位置図

発生原因	管の老朽化による破損 (昭和35年布設、55年経過 铸铁管φ250)
発生場所	豊田市土橋町
影響範囲	漏水箇所近傍 (10戸未満)
漏水状況	漏水による水しぶきが近接道路に達する。 水道管の濁り
修繕内容	断水後漏水箇所をクランプで止水
修繕時間	修繕：2時間 洗管：2時間
現場対応人員	修繕班：4名 洗管班：6名 給水班：4名 (給水車2台) 延べ 14人
