豊田 PCB 処理事業における豊田市の対応について

1 豊田 PCB 処理施設への立入検査の実施状況について

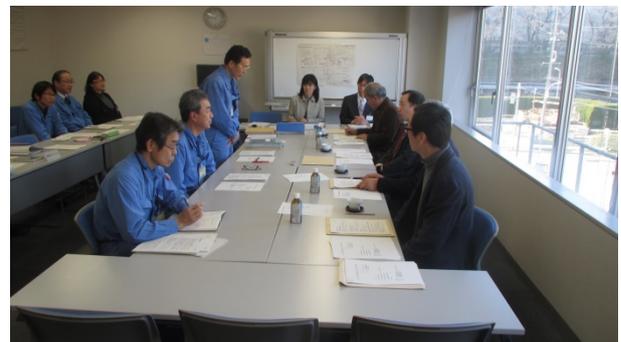
【H29.1.25 安全監視委員会作業部会】

平成29年1月25日に今年度第1回目の安全監視委員会作業部会を開催しました。JESCO から、前回の安全監視委員会以降発生した2件の漏洩対応について、漏洩防止対策の実施状況について及び中長期保全計画の取組状況についての報告を受け、委員からは様々な意見、助言などをいただきました。
