豊田 P C B 処理事業所の状況について

令和 7 年 2 月 17 日

中間貯蔵・環境安全事業株式会社

4 トラブルの報告

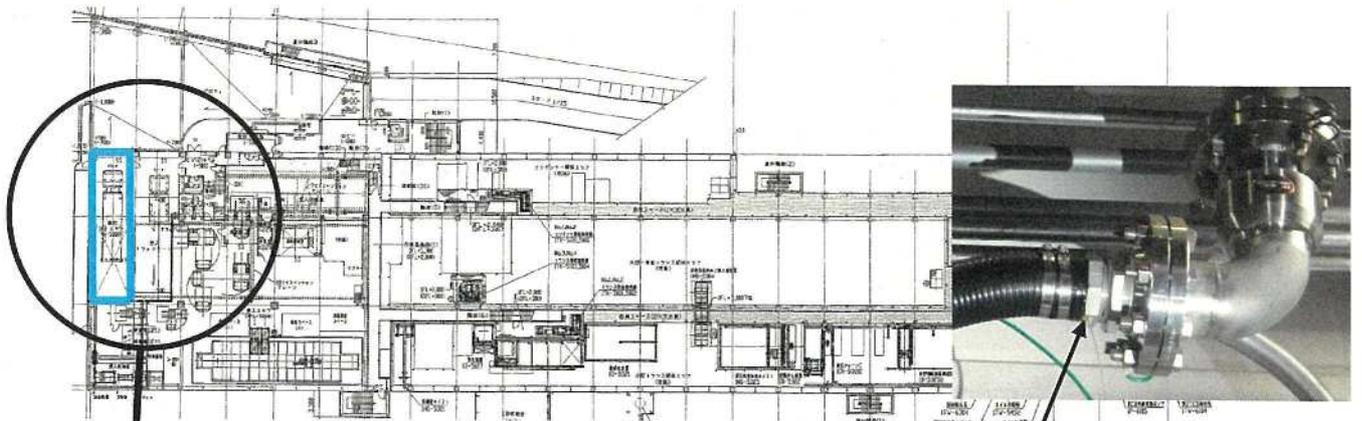
2階 配置図

発見日時	令和 6 年 4 月 2 5 日 木曜日 午後 2 時 3 5 分頃
場 所	2 階搬出トラックヤード
概 要	2 階搬出トラックヤードにある排出油（PCB を含まない油）の払出し配管の途中から、排出油約 1 . 6 L が搬出トラックヤード内に漏洩したものの。
影 響	漏洩した油は、普通産業廃棄物に該当する P C B 濃度 [※] の排出油（鉱物油、危険物第 4 類第 3 石油類）で、建屋外への漏洩はなく、周辺環境への影響はない。 ※廃油：0.5mg/kg 以下 【環境測定等の結果】 ・排出油サンプリング結果：0.001mg/kg
原 因	払出用アームのホース接続部を固定しているホースバンドに、アームの可動やポンプを使用した送油の振動が伝わり緩みが生じ、他の作業でバルブを空けたことにより配管内の圧力が高まり緩んでいた接続部から漏洩したものと推測する。
再発防止策	<ul style="list-style-type: none"> ・払出手順書に、「事前のホースバンド等の点検」及び「配管内の残液の抜き取り手順」を追加（5/24「排出油場外払出」手順書改定） ・漏洩箇所の 2 本掛けされたホースバンドのハウジング部が互い違いの位置になるように固定方法を変更（4/25 完了、別紙 1 -③「再発防止対策」参照） ・搬出トラックヤード内の漏洩検知器を、より早期に発見できる位置に移設（5/21 完了）
水平展開	<ul style="list-style-type: none"> ●施設内のゴムホースやホースバンド等の状況を調査（別紙 1 -④「水平展開」参照） ・4/26 全 3 6 箇所確認、漏洩等なし。 ・7/17 ホースバンドの緩みをはじめとした健全性について確認が完了した。

漏洩箇所

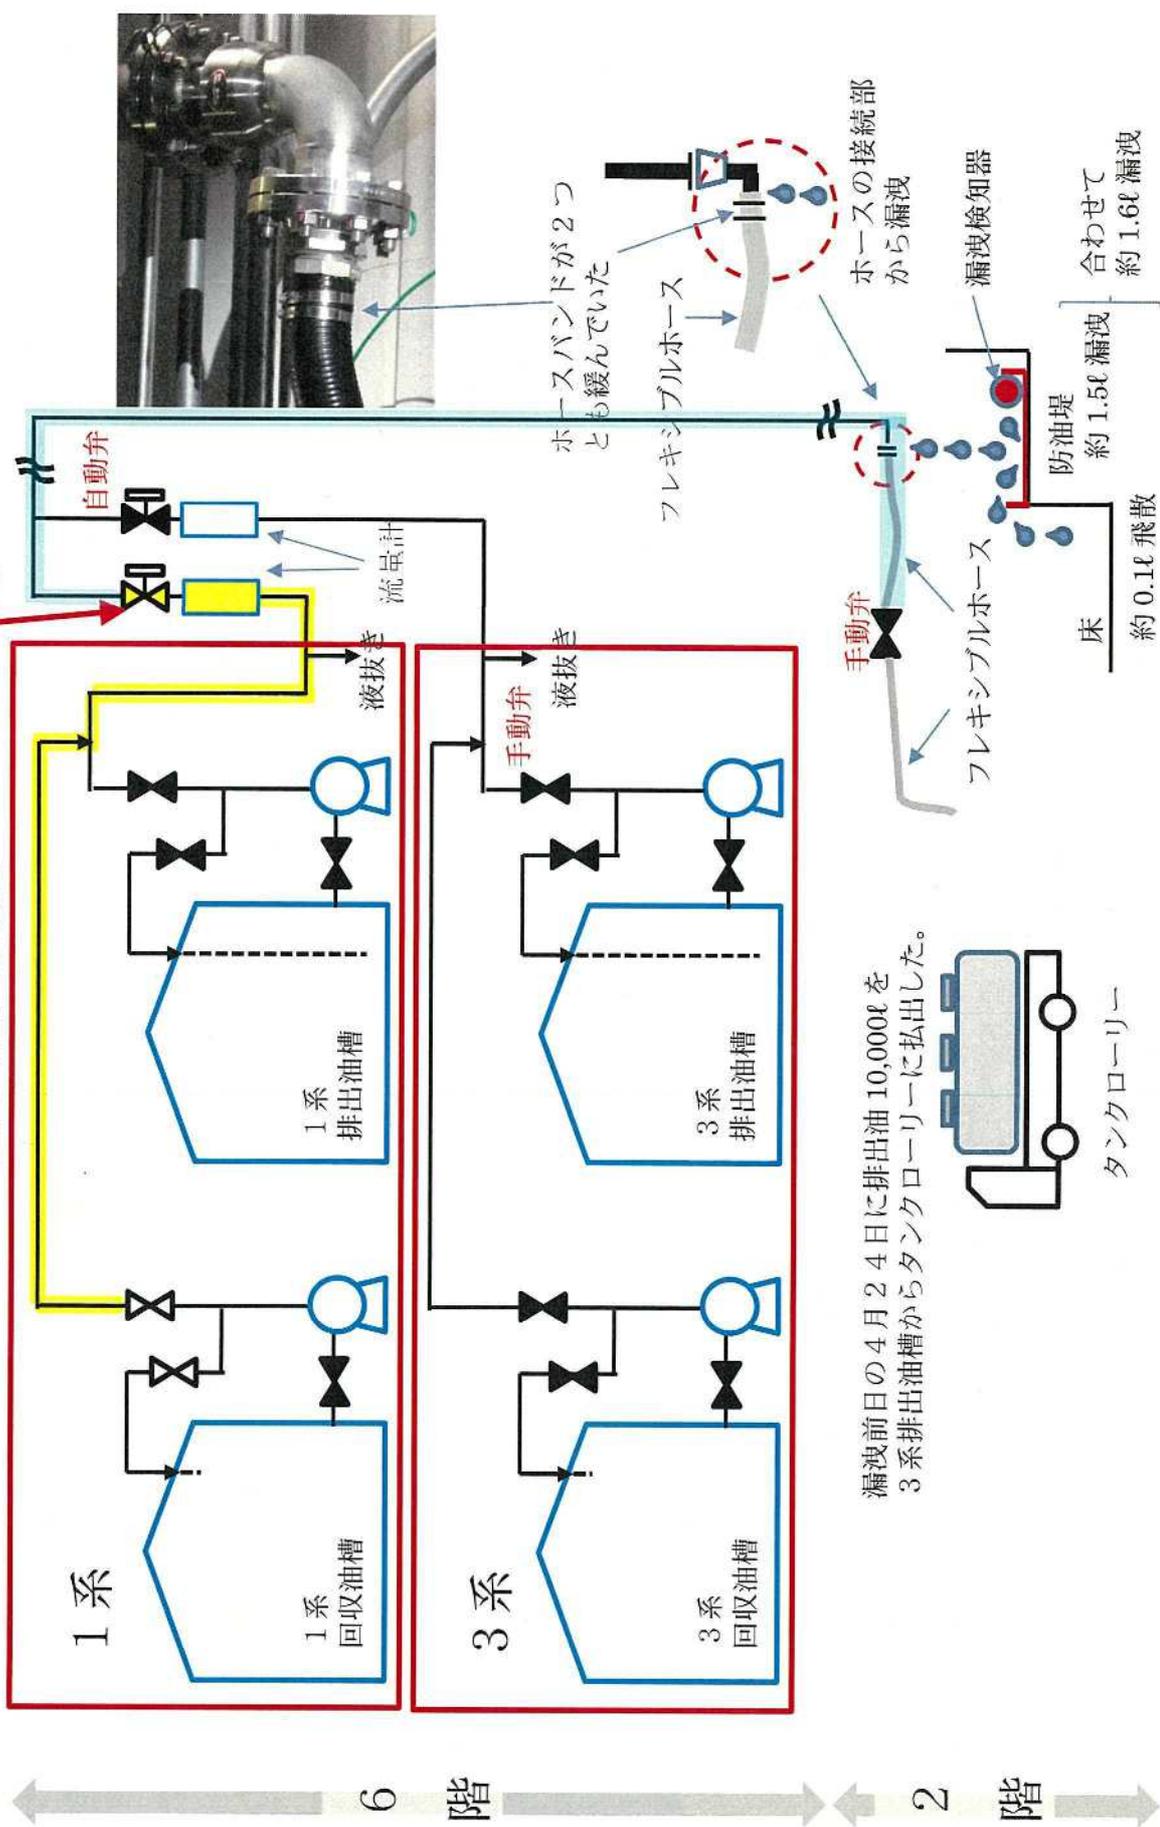
自動弁を開けたことで影響を
受けた可能性のある範囲

液抜き対象範囲

漏洩前日の4月24日に排出油 10,000ℓ を
3系排出油槽からタンクローリーに払出した。

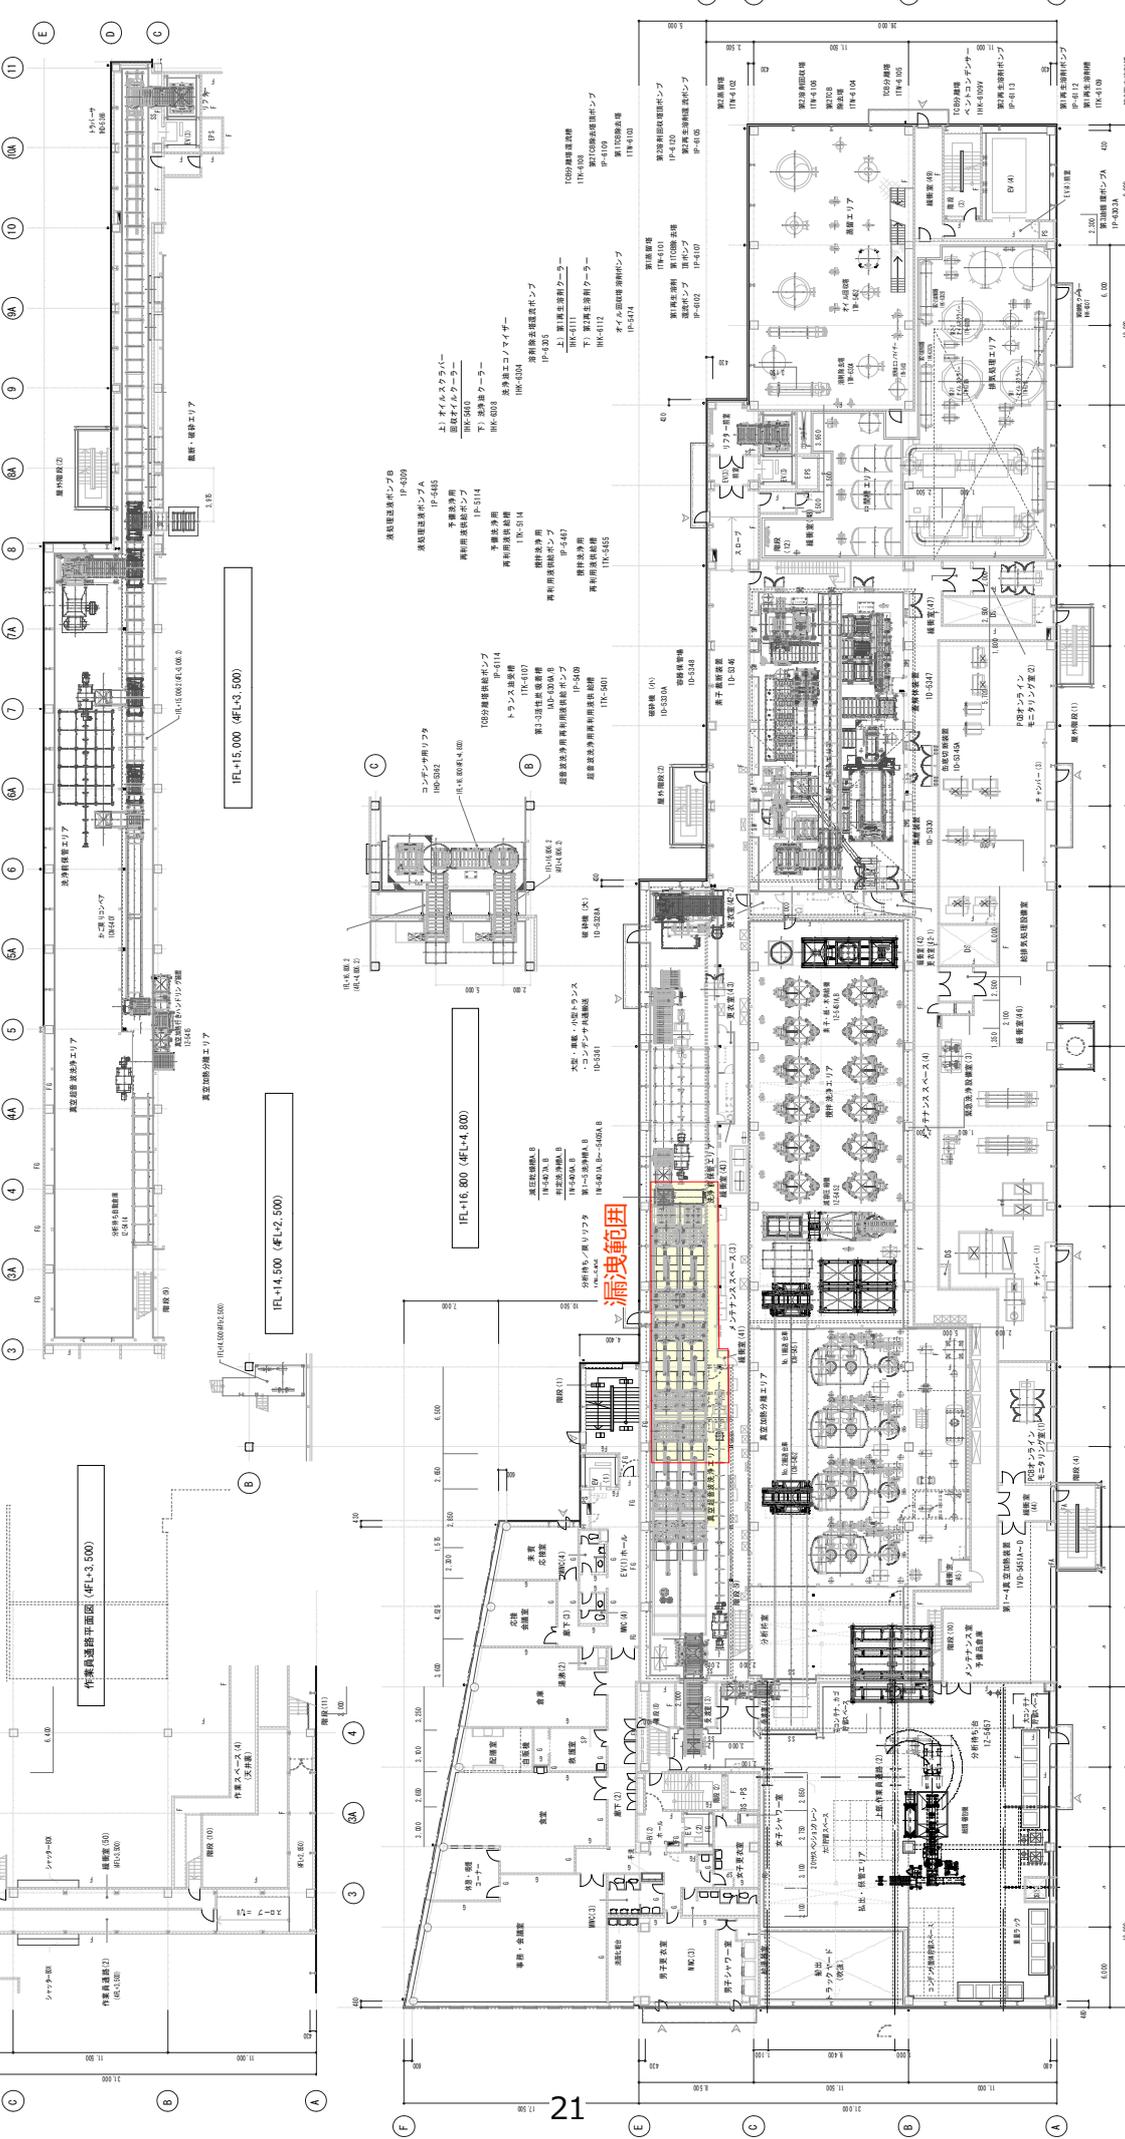
別紙 2-② 4階平面図

発見日時	令和6年9月19日 木曜日 午前1時42分
場所	処理棟4階 真空超音波洗浄エリア
概要	真空超音波洗浄設備（第3洗浄槽）の真空ポンプ（出側）に接続されている冷却水循環用金属製フレキホースが破損し冷却水が漏れたもの。
影響	冷却水の施設外への流出、施設からの排気異常はなく、周辺環境への影響はない。 【環境測定等の結果】 ・作業環境測定（床上500mm）測定結果：25.0 $\mu\text{g}/\text{m}^3$ ・漏洩液回収量：255L ・漏洩液サンプリング結果（冷却水タンク）：0.000038mg/L ・オンラインモニター測定値（第2排気系統）：異常検知なし。
原因	・破損したフレキホースは水道用で、繰り返しの変形に対して耐久性が低いものであった。また、第3洗浄槽の真空ポンプは、8月頃から異音が大きくなり振動も発生していたと推測される（9月17日におこなった振動計による測定はレッドラインではなかった（ただし、定量的な数値は不明））。 ・ホースの走査型電子顕微鏡による観察（別紙2-③「破断調査」参照）では、「破断面には細かな縞模様を確認」「引張破壊のような強制的な破断、腐食及び応力腐食割れの特徴は確認できない。」との結果が報告された。 ・以上のことから、振動によりホース中心付近の振幅が大きくなり、冷却水の流れの方向へ伸縮を繰り返したことでホースに亀裂が入り破損（疲労破壊）したものと推測する。 ・また、真空ポンプからの異音発生に対して、当該真空ポンプが故障して設備が使えなくなる可能性に対する懸念については認知していたが、周辺の配管等への影響については全く考慮していなかった。
再発防止策	・水道用フレキホースを使用している、第1と第3洗浄槽の真空ポンプをメッシュ付きのフレキホースに交換した。
水平展開	・同様の水道用フレキホースを使用している所は、計27か所あるが、いずれも「ユニット化された製品の一部」「腐食の恐れや振動が伝わる場所ではないところ」及び「電線保護用」のため交換の必要は無いと判断した（別紙2-④「フレキ調査」参照）。 ・ポンプ等の機器が、通常稼働状態と異なる挙動を示した際には、当該機器のみではなく周辺の機器や配管等への影響についても検討項目に入れる。

- ・今回破断したものと同様の仕様のフレキシブルホース（水道用フレキパイプ）で、電動機等の振動が発生する可能性がある箇所に使用しているものを交換する。
 ※対象：第1洗浄槽真空ポンプ（1VP-5401）、第3洗浄槽真空ポンプ（1VP-5403）
 処置：振動を吸収できるメッシュ付きのフレキホースに交換する。
 ※JESCO 様工事で実施済み。

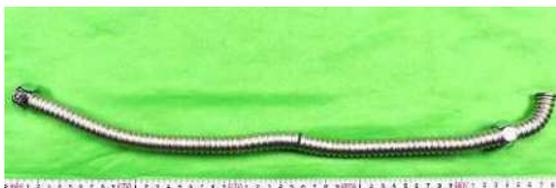
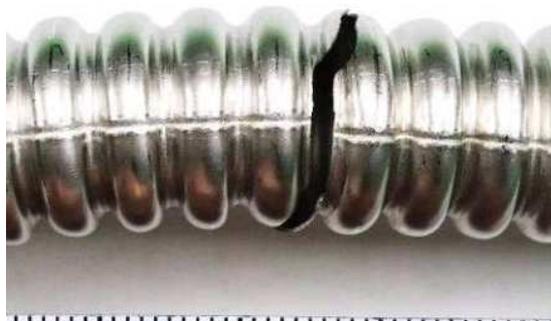
DM1010 ……1検体

フレキシブルチューブに亀裂が入った原因を調査する。

フレキシブルチューブの亀裂は、疲労破壊により生じたと考えられます。

溶接部のうち当該箇所の外面、内面が破断起点となり、配管伸縮方向の繰り返し応力が加わって破断が進展し、開口したと推測されます。

引張破壊を起こした部位、腐食および応力腐食割れは見られません。

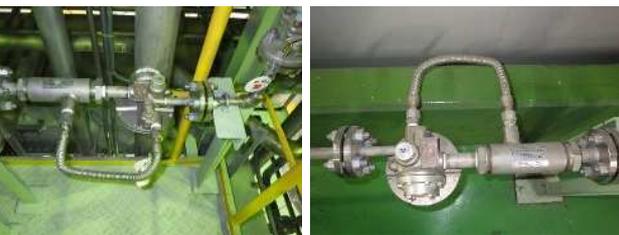
15	窒素ガスで、貯槽内を微圧に維持するためのユニットで、ユニット化された製品を使用しており、かつ、振動が発生する場所ではないため支障はない。

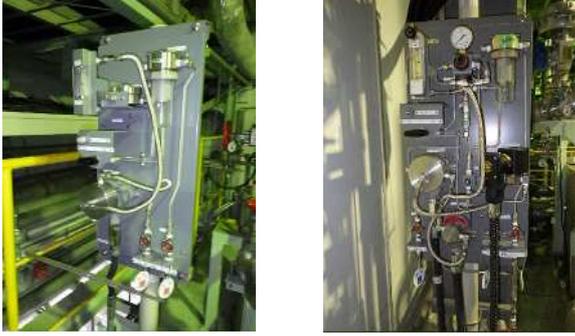
<p>②ガス検知器</p>

<p>8</p>	<p>タンクベントラインの水素を検知するための検知器部に使用されているもので、腐食の恐れや振動が伝わる場所ではないため支障はない。</p>
<p>③反応槽ヒーター循環流量計</p>

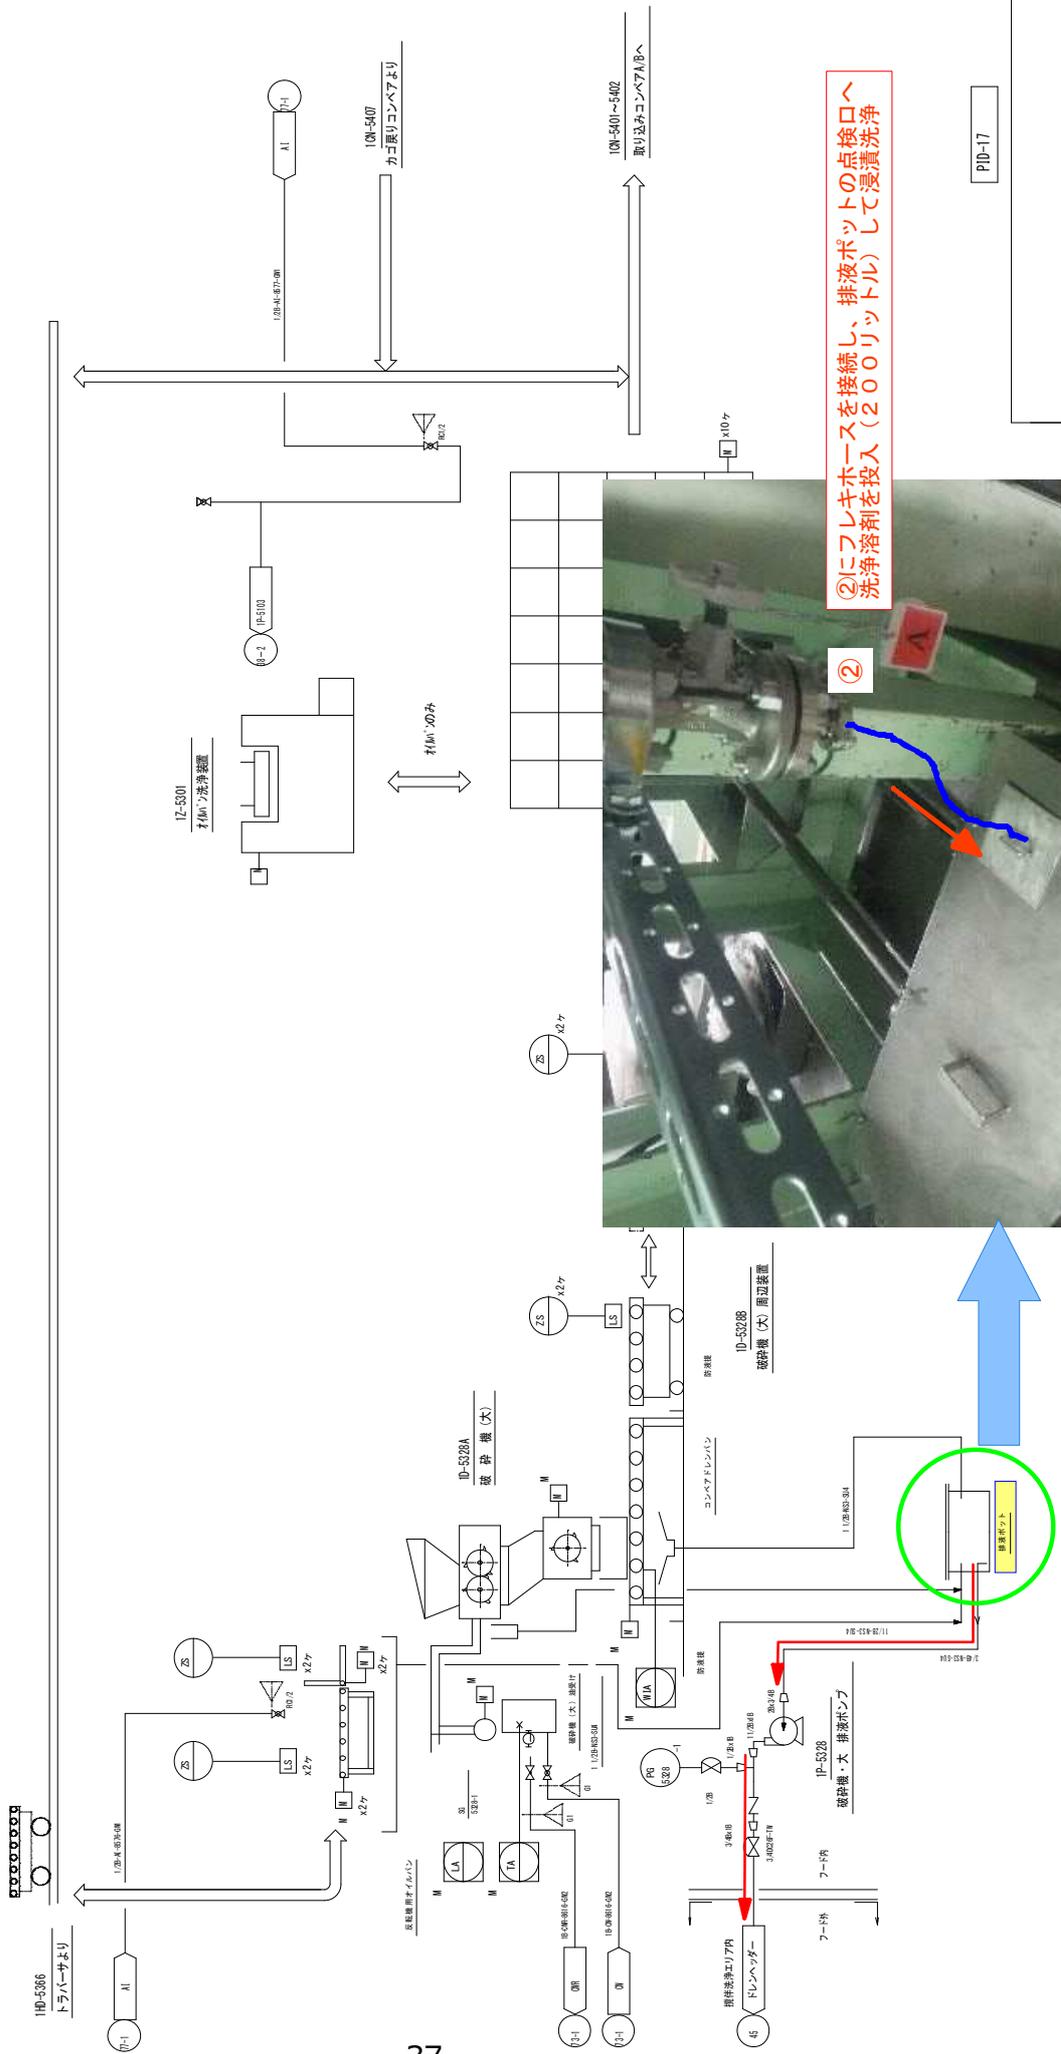
別紙 4-② 破砕機 (大) PID

発見日時	令和7年1月23日 木曜日 午前10時50分
場所	処理棟4階 洗浄前保管エリア 破砕機（大）排液ポット
概要	破砕機（大）の解体撤去の事前準備として、運転会社が配管等の洗浄作業を1月21日より実施していた。 23日に浸漬洗浄2回目が終了し、サンプリングや排液等の作業を終え、最終確認中に排液ポットの下に設置していた紙ウエスに液の付着を確認したものを。
影響	排液ポット等を洗浄していた洗浄溶剤（NS クリーン 230、危険物第4類第3石油類、以下、「NSC」という。）は、法基準値を超える濃度のPCBを含んでいたが、紙ウエスに吸着され、施設外への流出や排気異常もなく、周辺環境への影響はない。 【環境測定等の結果】 ・作業環境（床上500mm）測定結果： 13.4 $\mu\text{g}/\text{m}^3$ （通常時と変わらず。） ・浸漬洗浄後の溶剤サンプリング結果：435mg/kg ・オンラインモニター測定値（第2排気系統）： 5 $\mu\text{g}/\text{m}^3$ N（通常時と変わらず。）
原因	・調査中
再発防止策	—
水平展開	—

②にフレキホースを接続し、排液ポットの点検口へ
洗浄剤を投入 (200リットル) して浸漬洗浄
