事故対策及び総点検による抽出項目の整理・活用について

J E S C O 豊田事業所

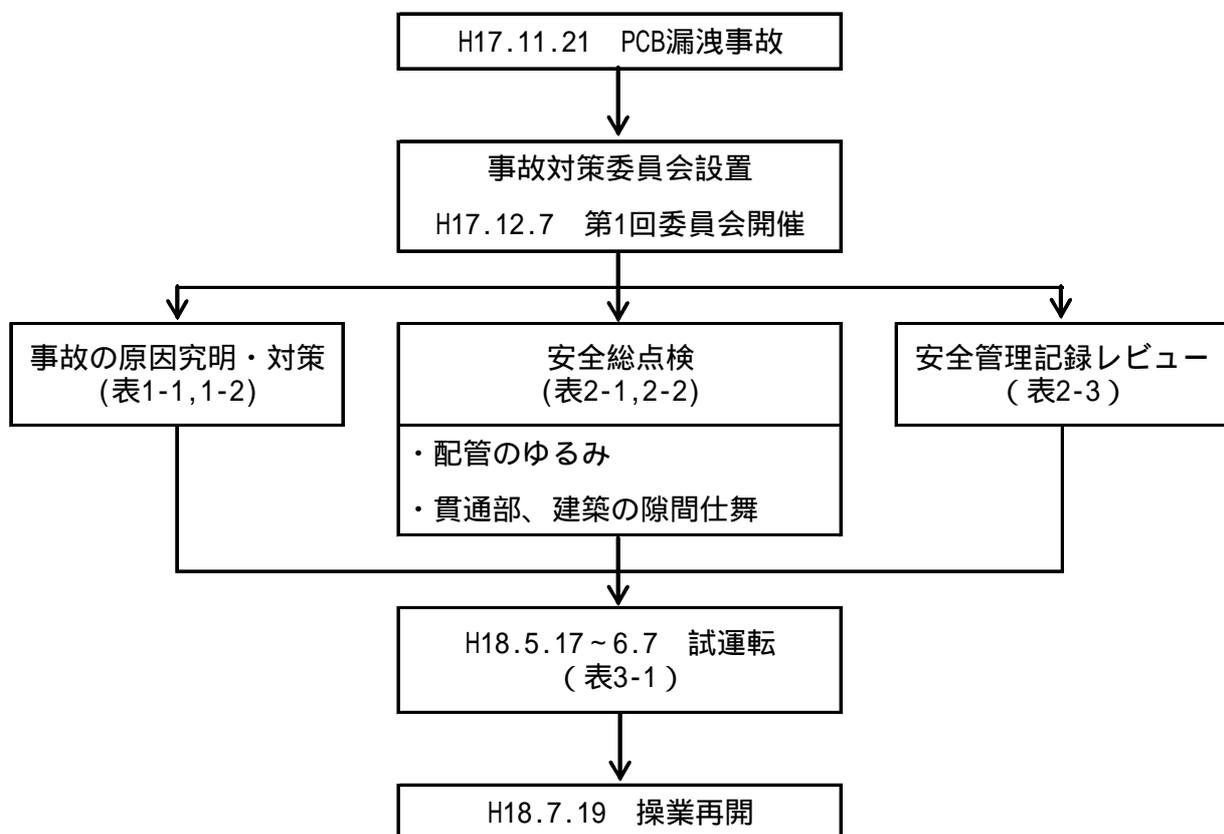
《漏洩事故以降の取組み》

昨年の漏洩事故以降、事故の原因究明と対策、安全総点検を実施したのち、試運転を通じて対策の安全性・健全性を確認しました。下図に昨年の PCB 漏洩事故以降の取り組みを示しています。
