# 水道管路の現状と対策

## **1 水道管路の現状**

## **3 老朽管への対応**

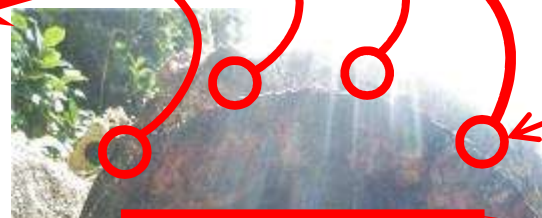
断面欠損

- ・ 水道管の劣化は水道管の内側、外側にかかわらず進行
- ・ ボルトの断面欠損や管内のサビにより水道管の強度低下

- ・ ボルトの破断が起こす水道管離脱による漏水事故
- ・ 剥がれたサビによる赤水の発生

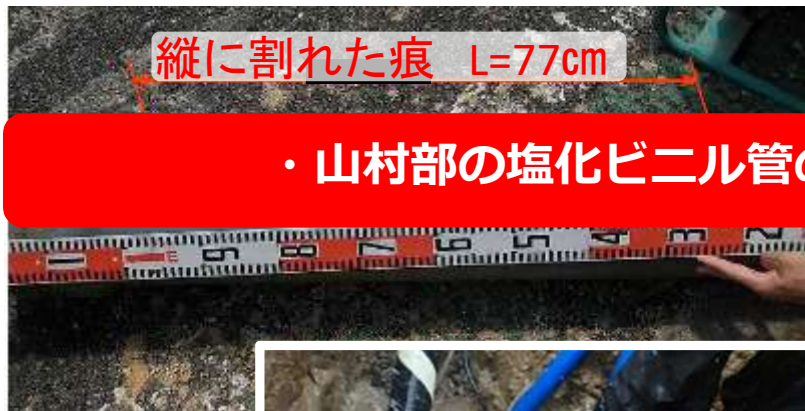
- ・ 豊田市の山村部ではほとんどが塩化ビニル管
- ・ 材質劣化しやすい塩化ビニル管は、石や岩盤との接触により容易に破損
- ・ 現在も、この対応に追われている

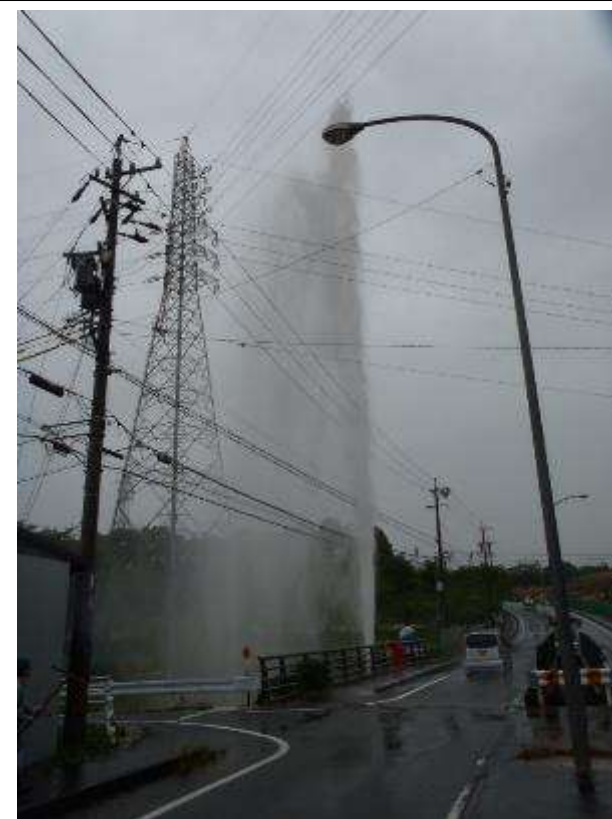
水管橋の空気弁の破損。

空気弁の老朽化が原因（昭和58年布設、39年経過）

水道管内を流れる水は、10m以上吹き上がる圧力  
一度破損すると周囲に大きな被害を与える

| 発生原因 | 空気弁の劣化による破損<br>（昭和58年布設、39年経過、鋼管φ450） |

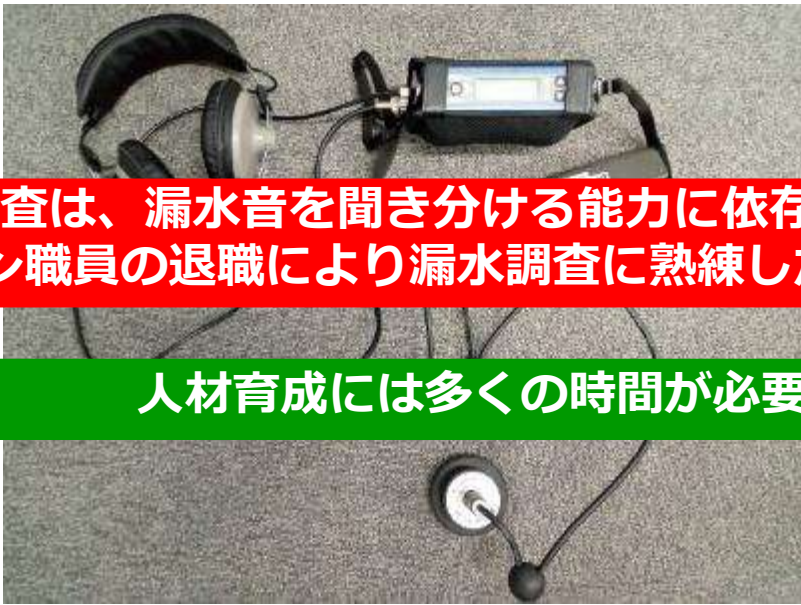
漏水探知機

- ・漏水探知機（聴診器のような機械）で徒歩による漏水調査
- ・緊急時は昼夜問わず実施
- ・過去、2週間かけて漏水を発見

漏水調査は、漏水音を聞き分ける能力に依存しており、  
ベテラン職員の退職により漏水調査に熟練した職員が減少

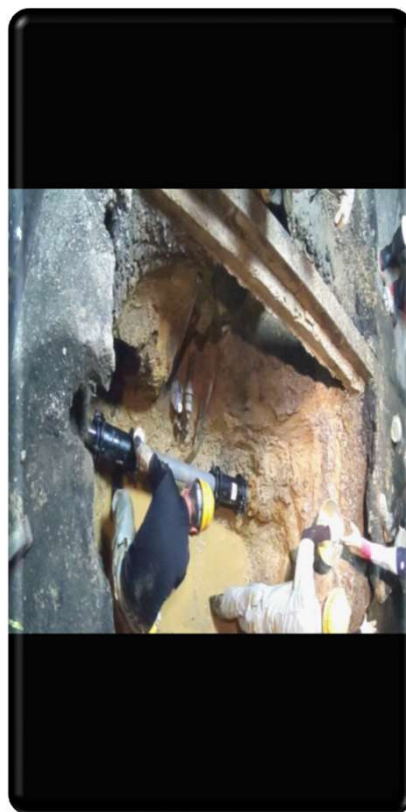
令和3年8月22日 φ50mm 鋼管

- ・漏水修繕は、**昼夜問わず、天候に関係なく**実施
- ・市民生活への影響を踏まえ、状況に応じて**深夜に修繕**を実施

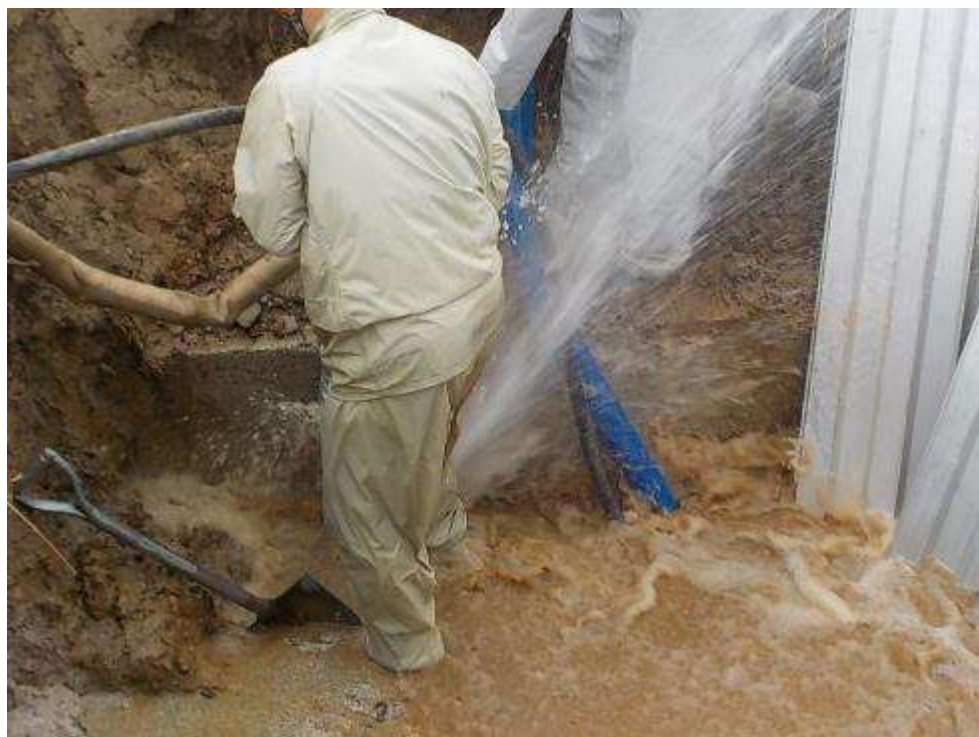
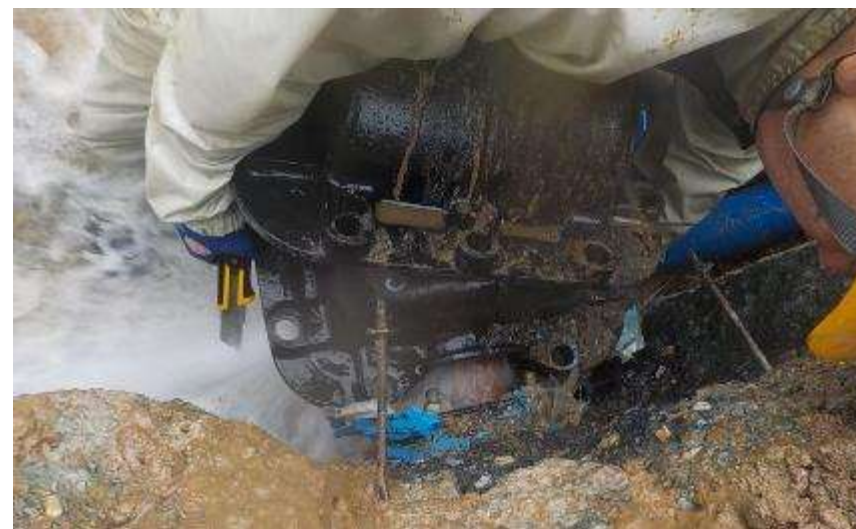
修繕日：平成30年12月20日

布設年数：昭和44年 管口径：φ75mm 管種：ダクトイル鋳鉄管

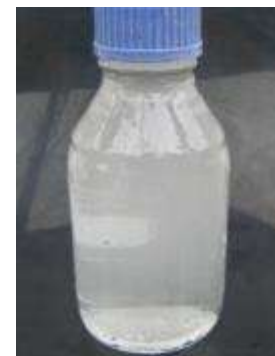
気泡が無数に発生し、白く濁って見える。

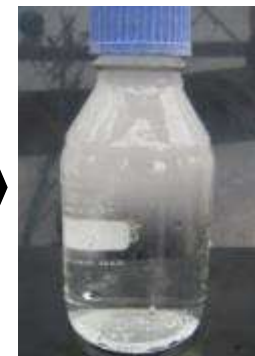
気泡が徐々に消滅する

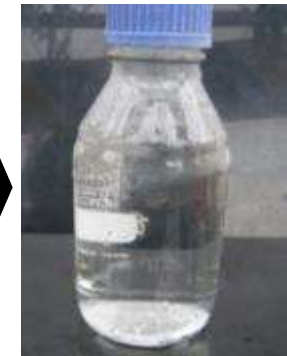
やがて気泡が全て消滅しクリアになる

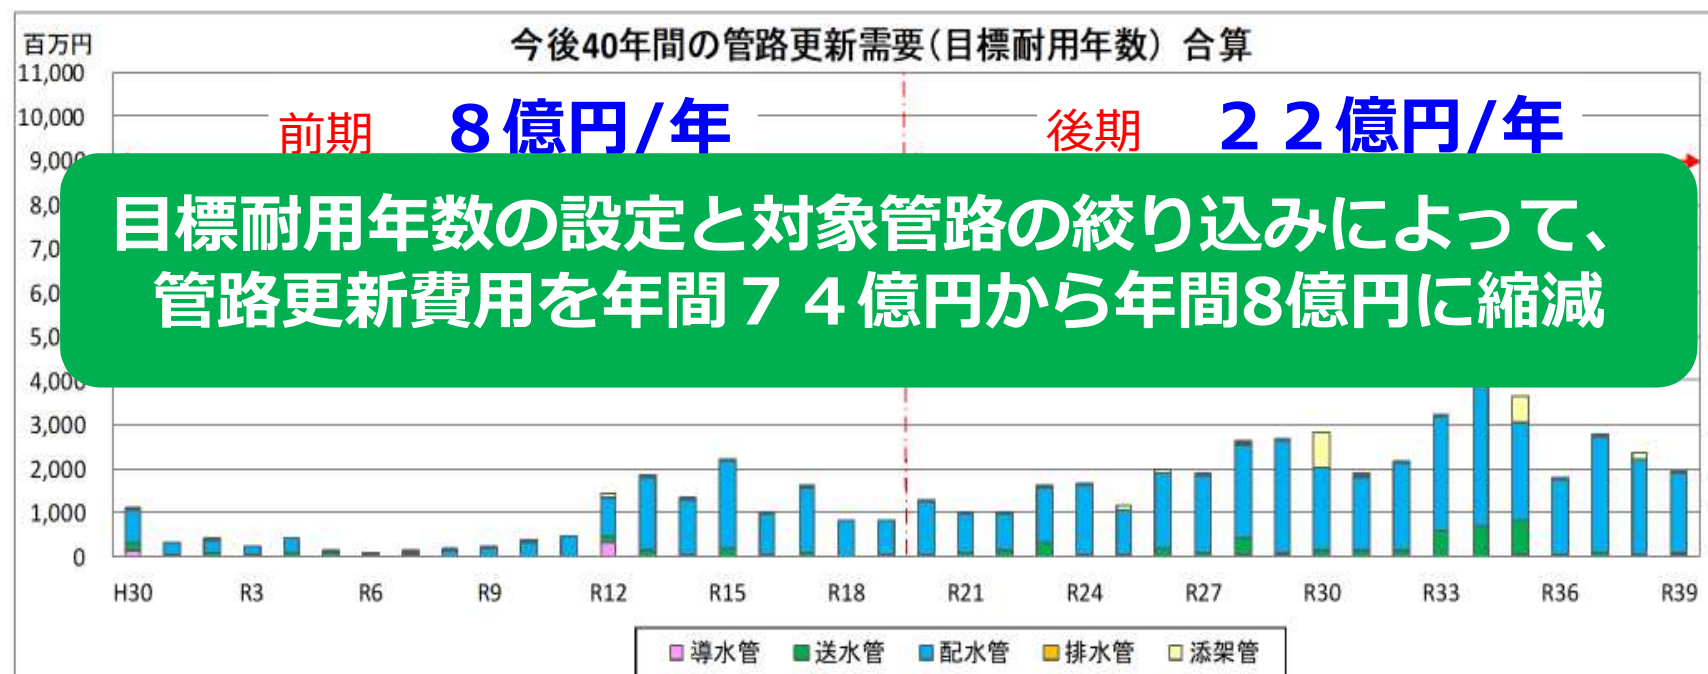
- ・ 目標耐用年数で管路更新をした場合の  
40年間に発生する更新費用 **約585億円**
- ・ **年平均**では、前期**約8億円**、後期**約22億円**
- ・ **更新費用 2,280億円**から**585億円**に**約75%圧縮+未確定な事後保全**

目標耐用年数の設定と対象管路の絞り込みによって、  
管路更新費用を年間 74 億円から年間8億円に縮減

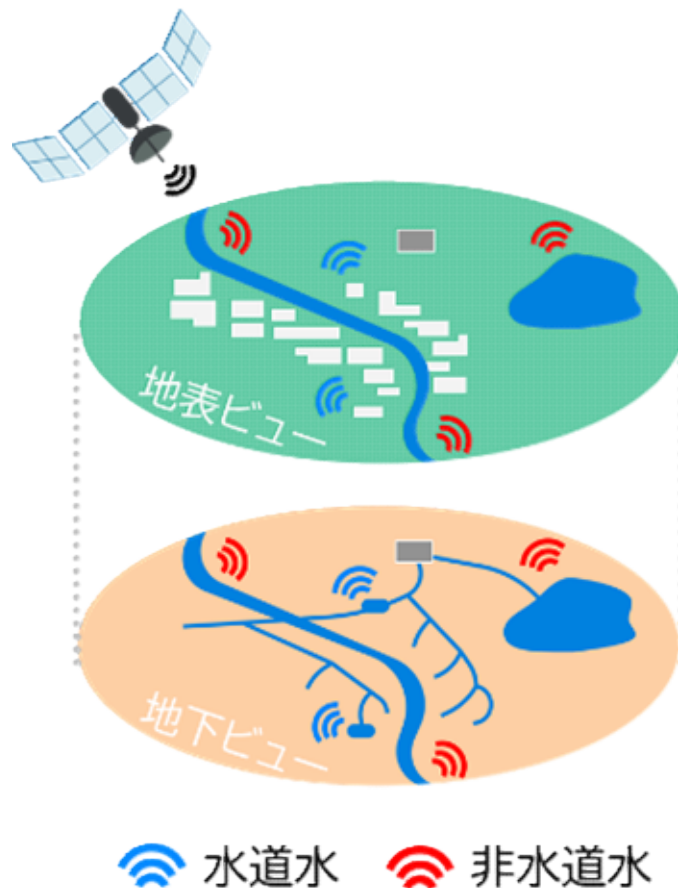
## 3-2-1 画像を活用したAI漏水調査

- ・全国初、衛星画像のA I 解析による漏水検知技術を採用

- ①衛星(ALOS-2)で特定エリアの画像を撮影
- ②衛星から電磁波(Lバンド)を放射
- ③電磁波が湿った地下で反射  
(収集したデータを画像に登録)
- ④水道水は、非水道水とは異なる反射特性
- ⑤反射特性(比誘電率)を解析して漏水可能性区域を抽出
