医療事故の再発防止に向けた提言  
第7号

一般・療養病棟における非侵襲的陽圧換気(NPPV)及び  
気管切開下陽圧換気(TPPV)に係る死亡事例の分析

2019年2月

医療事故調査・支援センター  
一般社団法人 日本医療安全調査機構

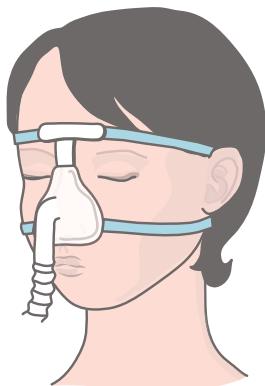
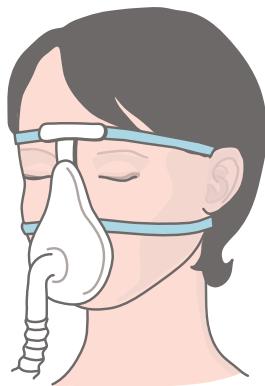
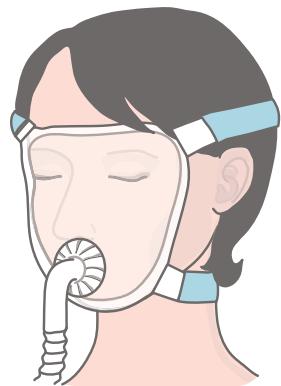
図 1 NPPV/TPPV 装着の外観

非侵襲的陽圧換気 (NPPV : Noninvasive Positive Pressure Ventilation の略)	気管挿管や気管切開をすることなく、マスクを介して人工呼吸器による換気を行う。疾患以外の一般的な適応には患者の協力が得られる、循環動態が安定している、喀痰の排出ができるなどがある。意識状態が悪い、無呼吸、マスクが使用できないなどでは適応注意、あるいは禁忌とされる（図 1a、b、c）。
気管切開下陽圧換気 (TPPV : Tracheostomy Positive Pressure Ventilation の略)	気管切開孔から挿入した気管切開チューブを通じて人工呼吸器による換気を行う。気道内の分泌物の吸引が容易となり、安定した気道の確保が可能である。気管切開時に外科的侵襲を受ける、会話がしにくいなどの短所がある（図 1d）。

a 鼻マスク

b 口鼻マスク  
(フェイスマスク)

c トータルフェイスマスク

d 気管切開チューブ

また、機器の管理実務者は使用前点検、使用後点検を行うとともに病床での人工呼吸器の個々の配置状況と作動状況を掌握する。ある事例では、吸気回路と Y ピースと呼気弁間の回路が同色であったため、誤接続を誘導した可能性があった（図 2、p. 10）。また、NPPV の鼻マスクからフェイスマスク（図 1、p. 5）への変更を容易にするために接続部を工夫した回路が外れた事例や、担当した看護師の複数名が、人工呼吸器回路の外れやすさを認識していたが、その情報が共有されることなく、人工呼吸器管理を担当していた臨床工学技士への相談もなかつた事例があった。施設においては使用するメーカー推奨の呼吸回路を十分に理解し、やむを得ず異なった組み合わせの回路を使用する際にはそのリスクを十分に認識し、共有する必要がある。
